## FOTODOKUMENTACE

ZNAČKA: Ford  
MODEL: Kuga PHEV - 14,4 kWh

NÁJEZD: 53 627 km  
DATUM A ČAS: 16.05.20 12:31

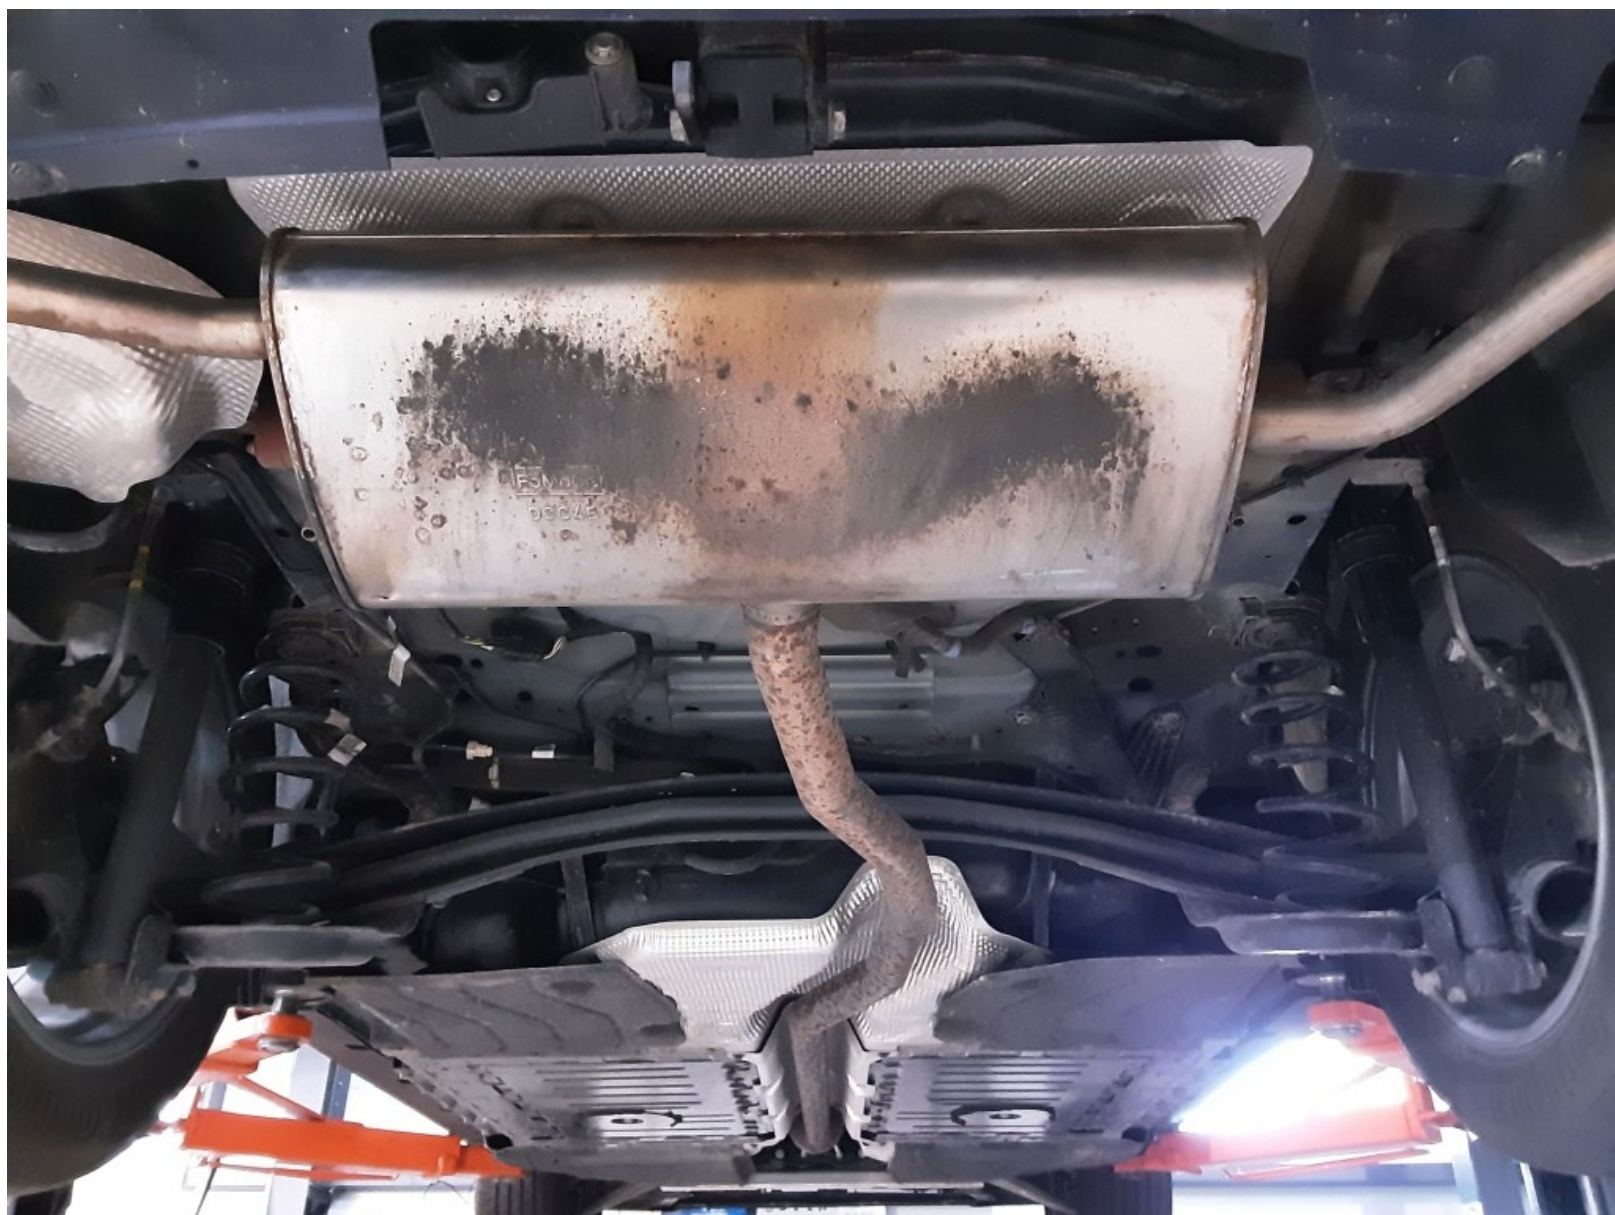
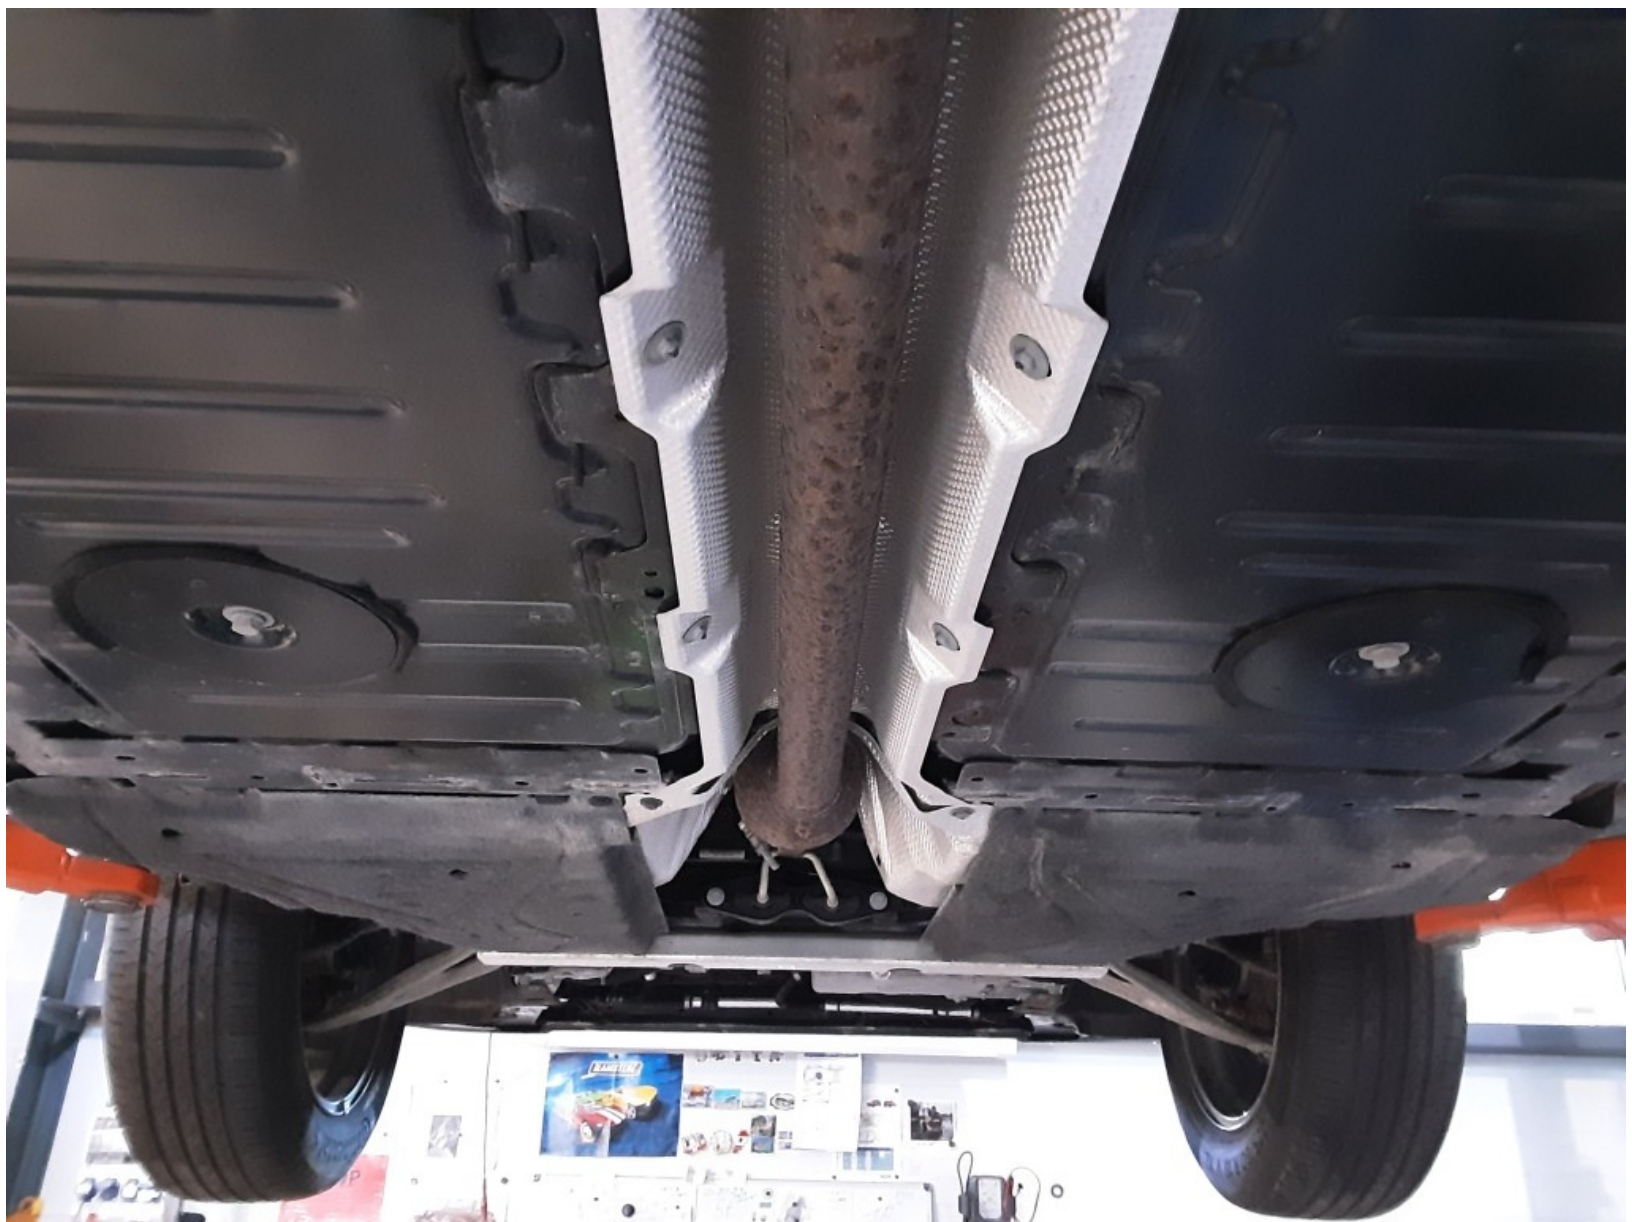
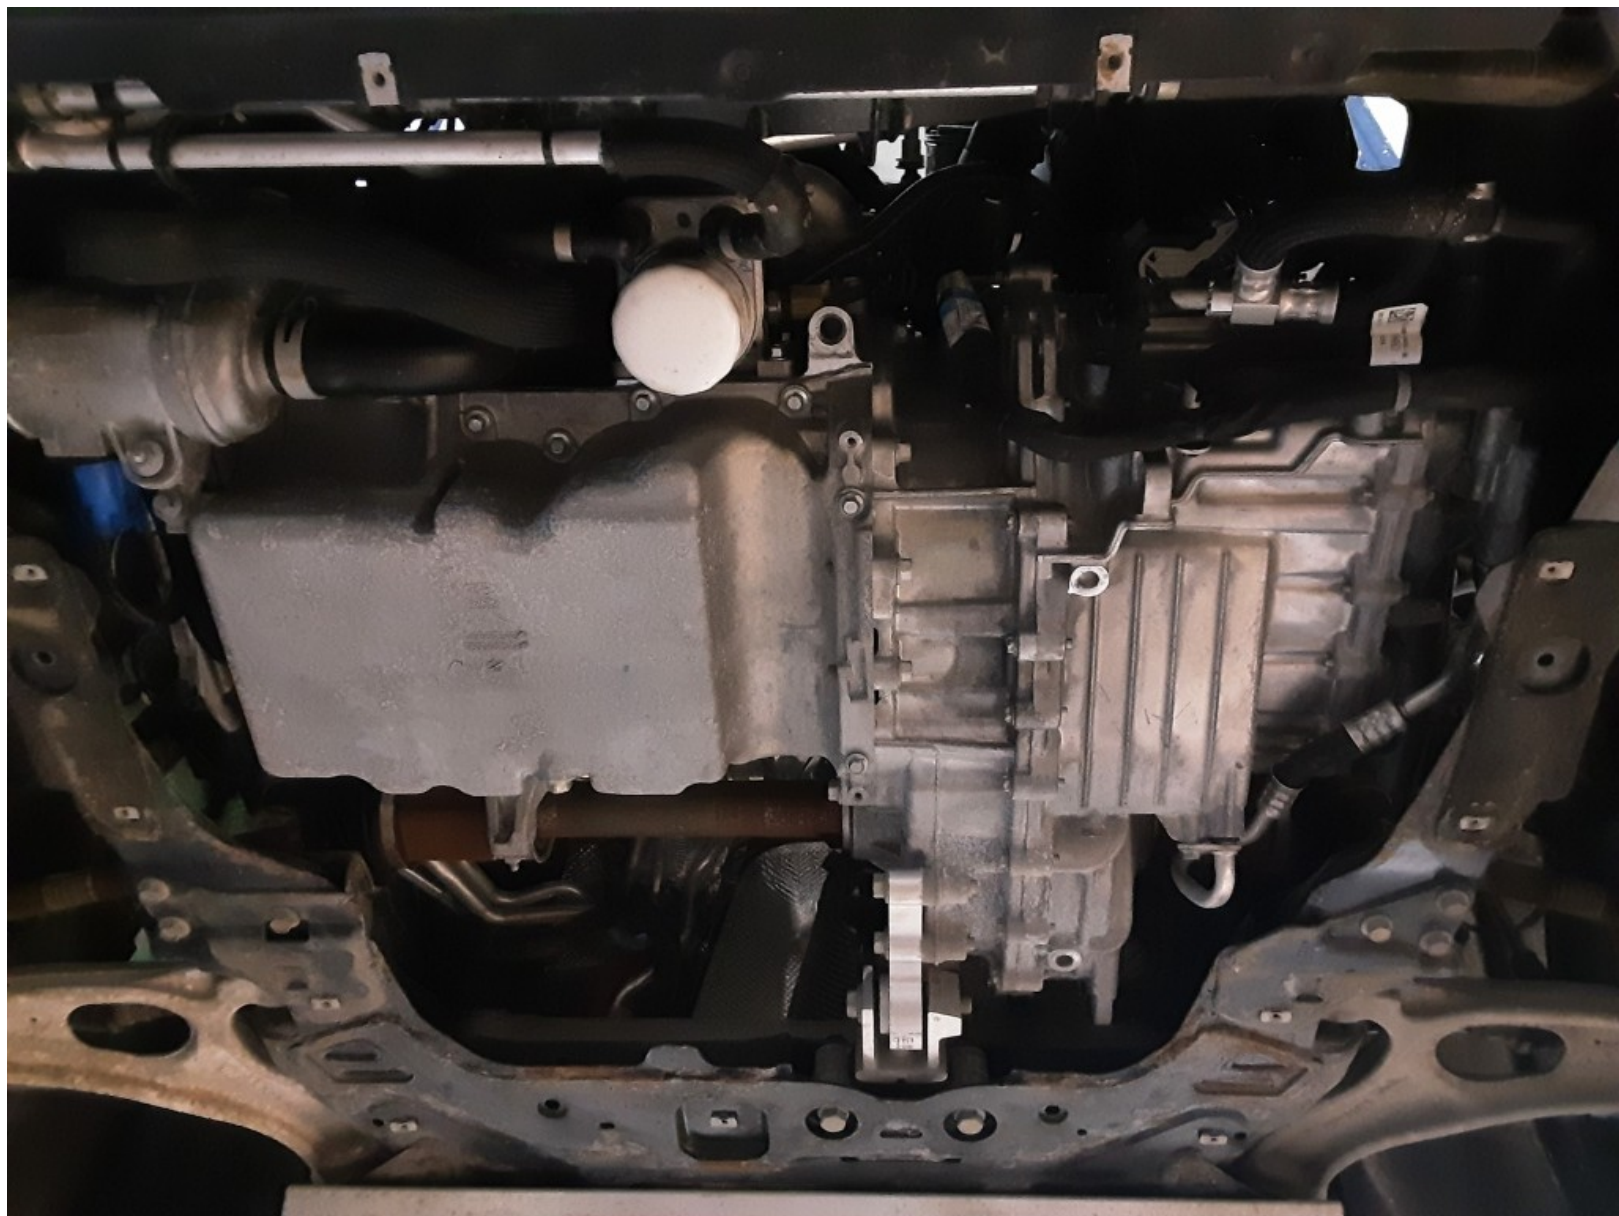
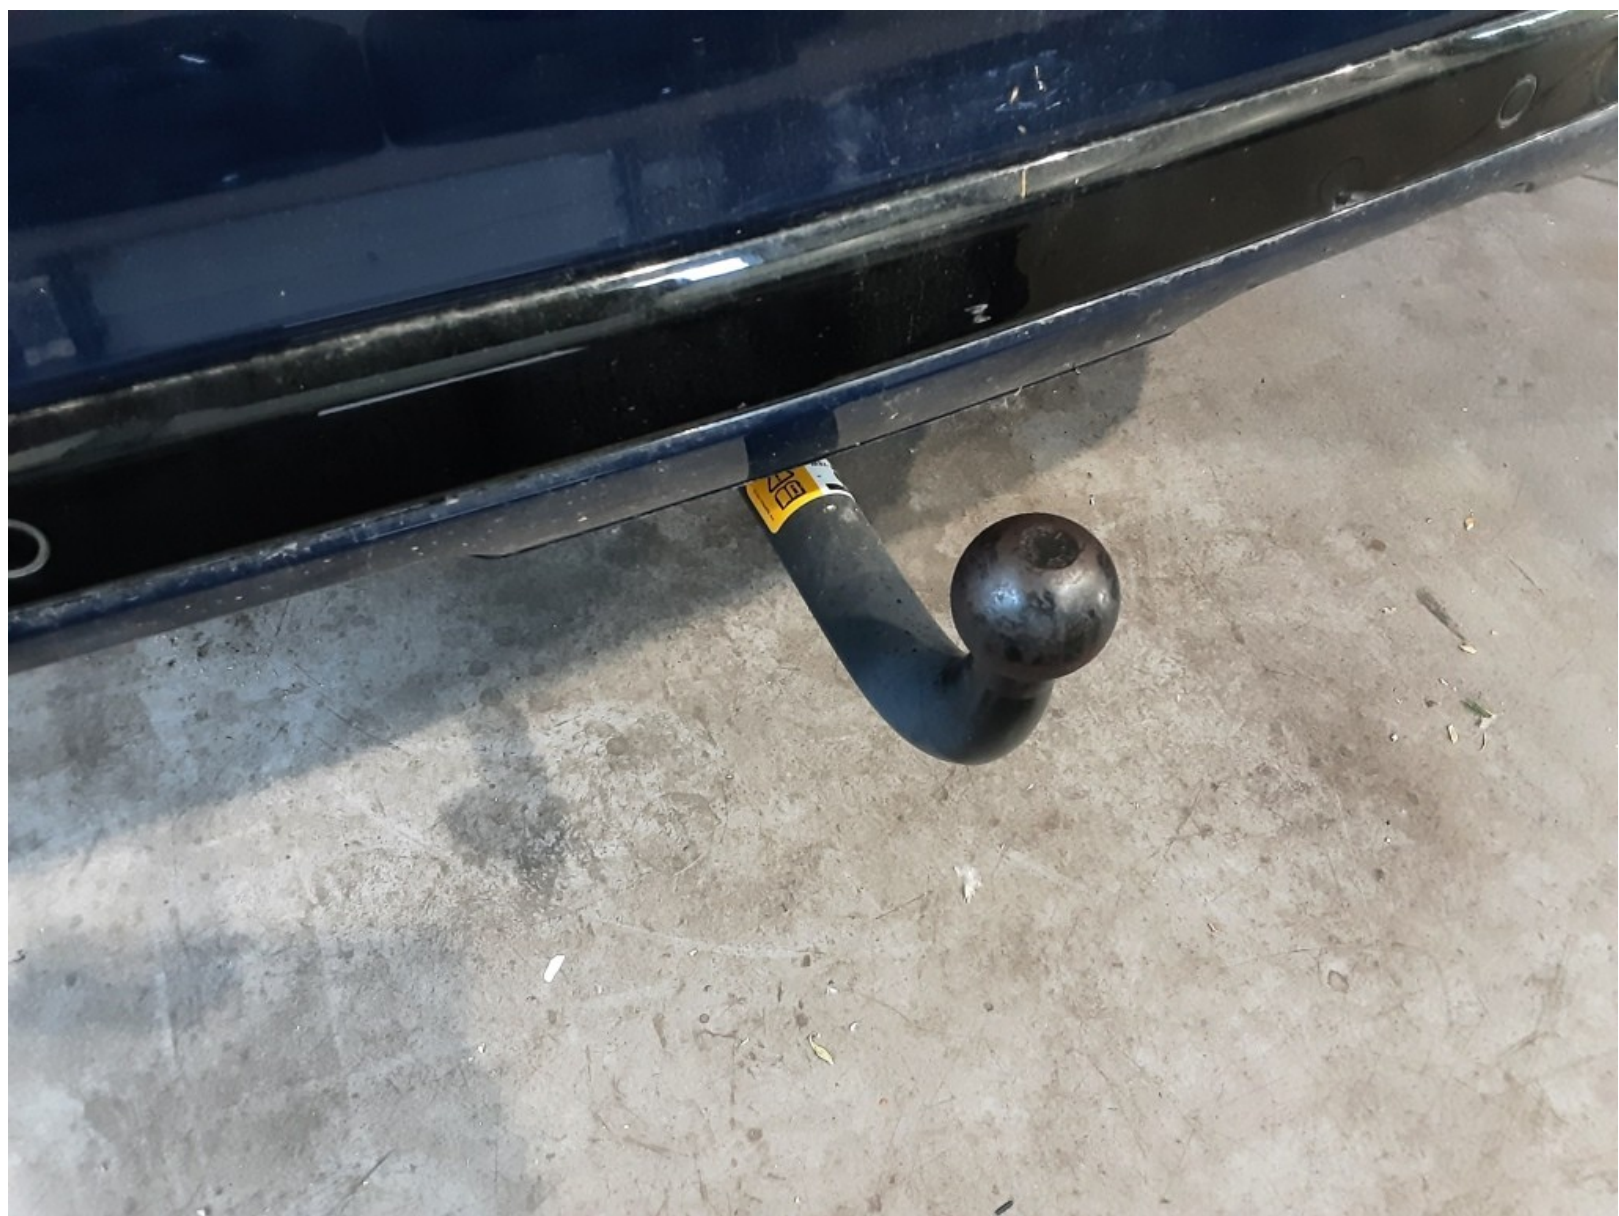
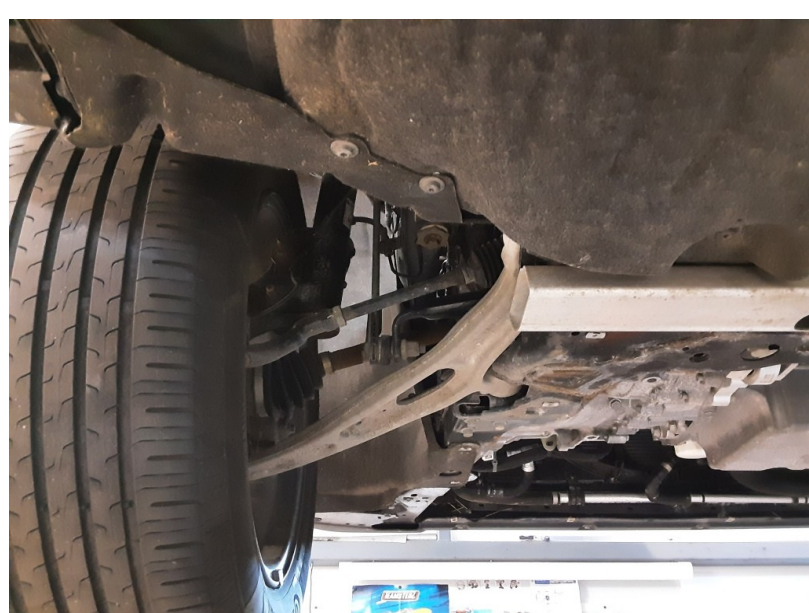
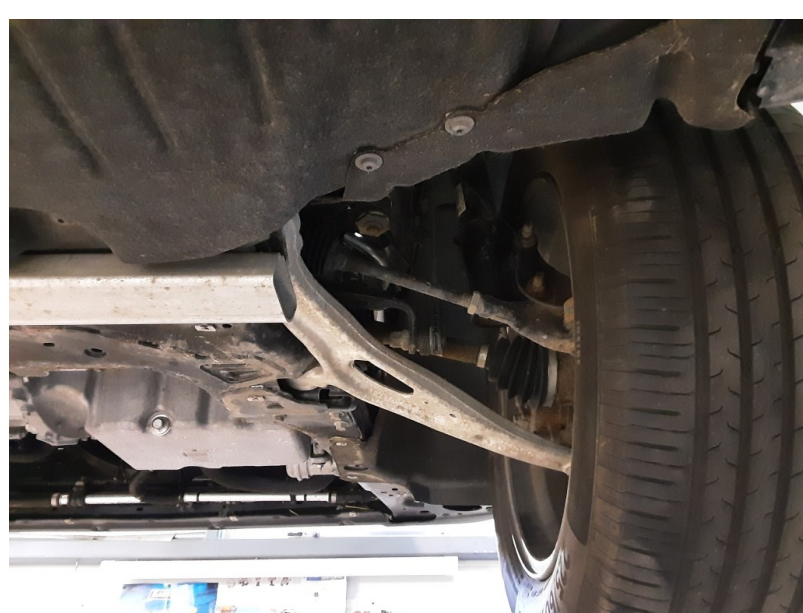
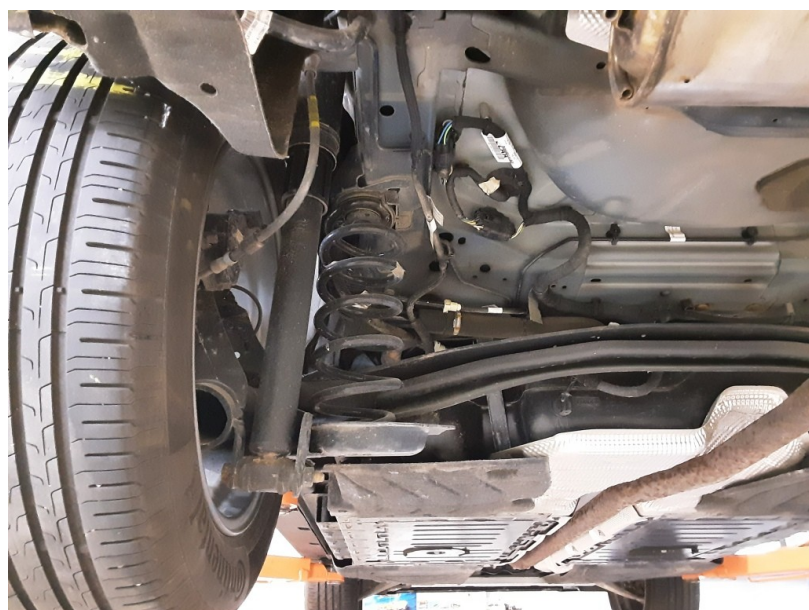
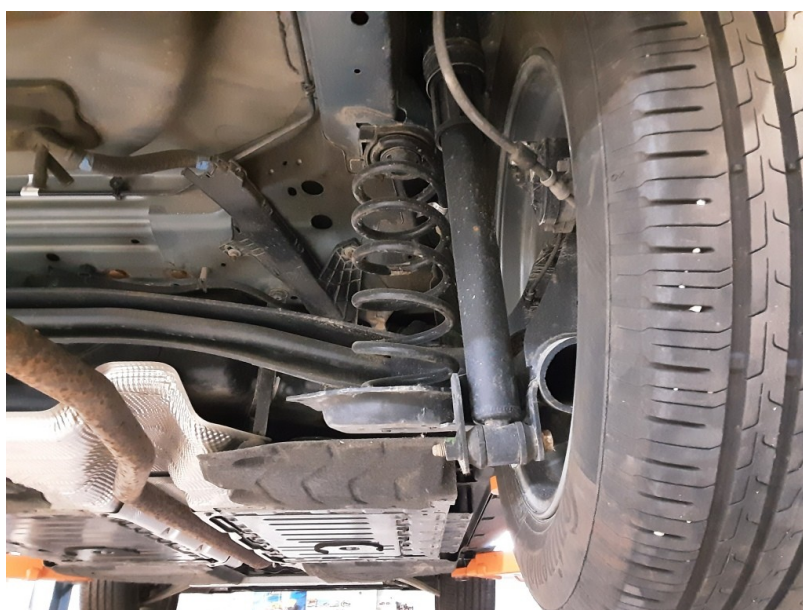
levá část zadní nápravy, vč. pneu  
pravá část zadní nápravy, vč. pneu  
levá část přední nápravy, vč. pneu  
pravá část přední nápravy, vč. pneu  
zadní část podvozku  
střední část podvozku  
přední část vč. motoru
