# TECHNICKÝ PROTOKOL VOZU

Sema Cars s.r.o. ○ IČO 02980746

| Model | Arteon | Výkon motoru v kW | 140 | | |
| VIN | WVWZZZ3HZKE200253 | STK platnost do | 29.07.2027 | | |

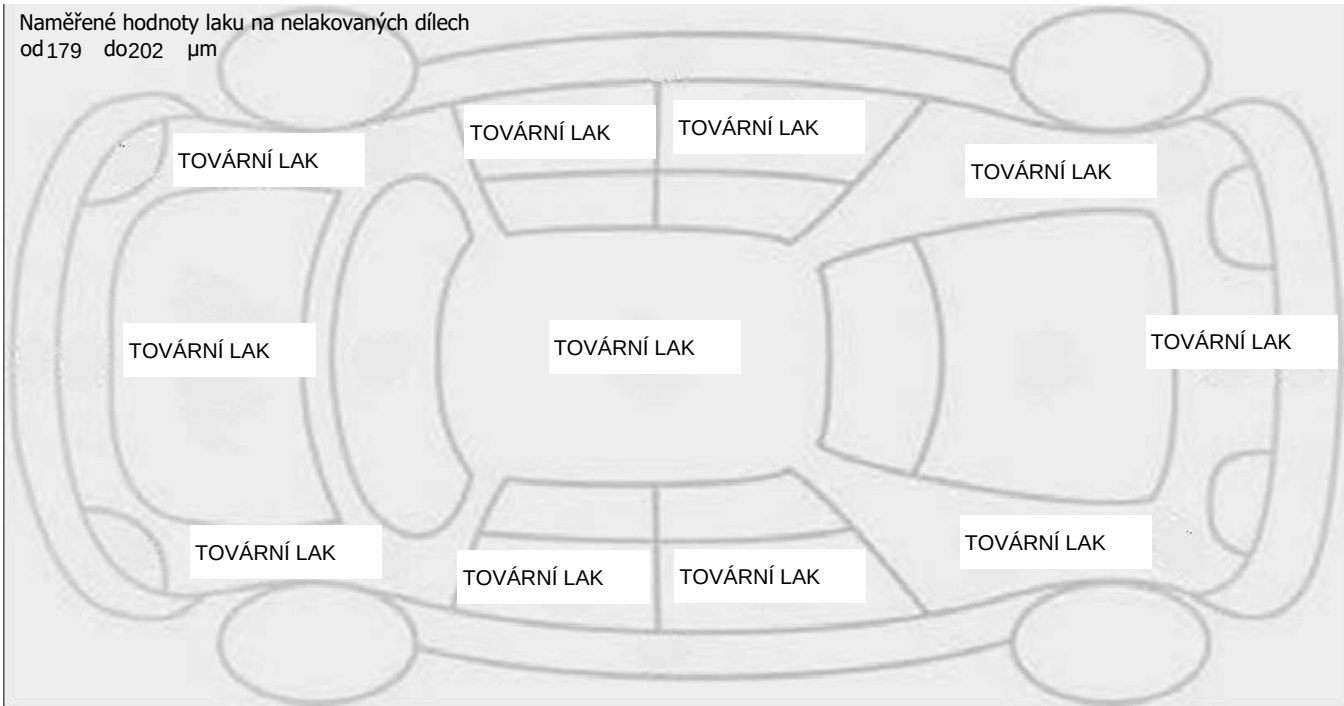
Stav laku posuzujeme podle průměrné hodnoty třech měření laku na jednotlivých kovových dílech vozu v µm, kalibrovaným měřákem laku.

Naměřené hodnoty laku na nelakovaných dílech  
od 179 do 202 µm
