## Sema Cars s.r.o. ○ IČO 02980746

| ID vozidla | 38835 | Motor / kód motoru | Y5LD, Dual Motor | |
| Tovární značka | Tesla | Palivo | ELEKTRO | SoH 91,4 % |
| Model | Y | Výkon motoru v kW | 378 | |

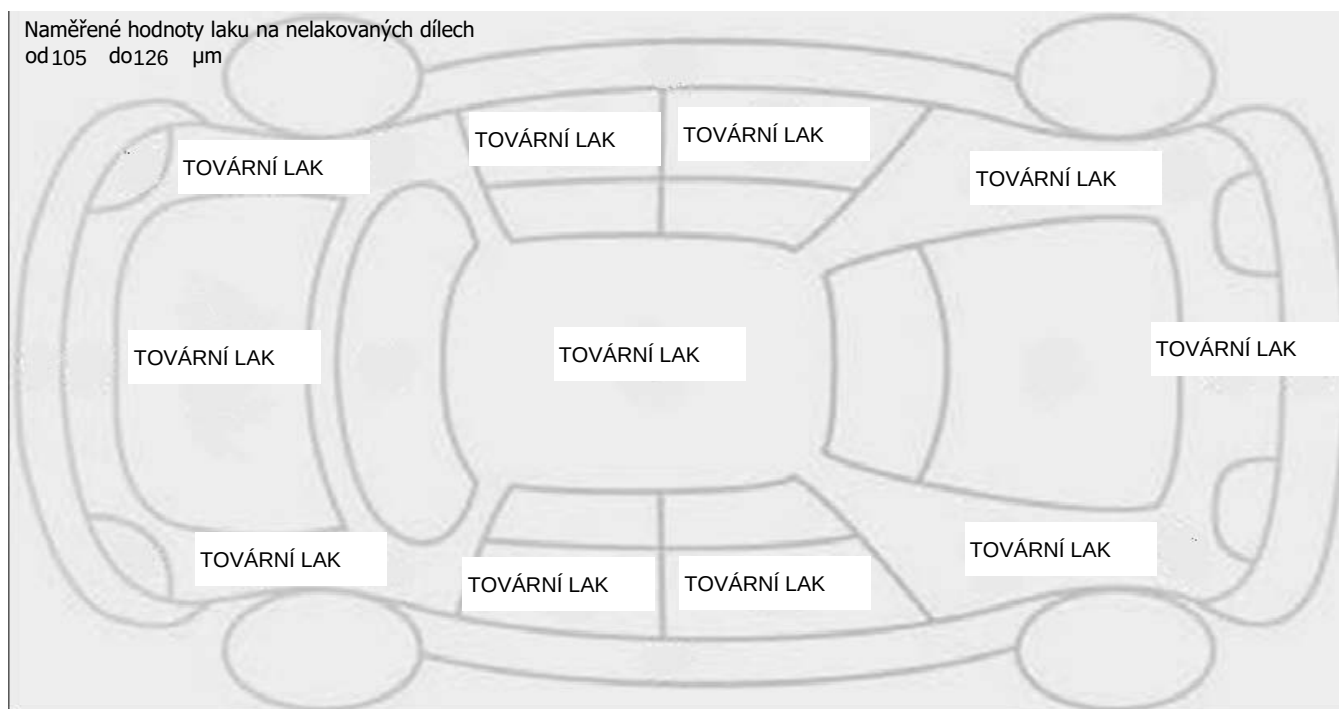
## NAMĚŘENÉ HODNOTY LAKU

Stav laku posuzujeme podle průměrné hodnoty třech měření laku na jednotlivých kovových dílech vozu v  $\mu\text{m}$ , kalibrovaným měřákem laku.

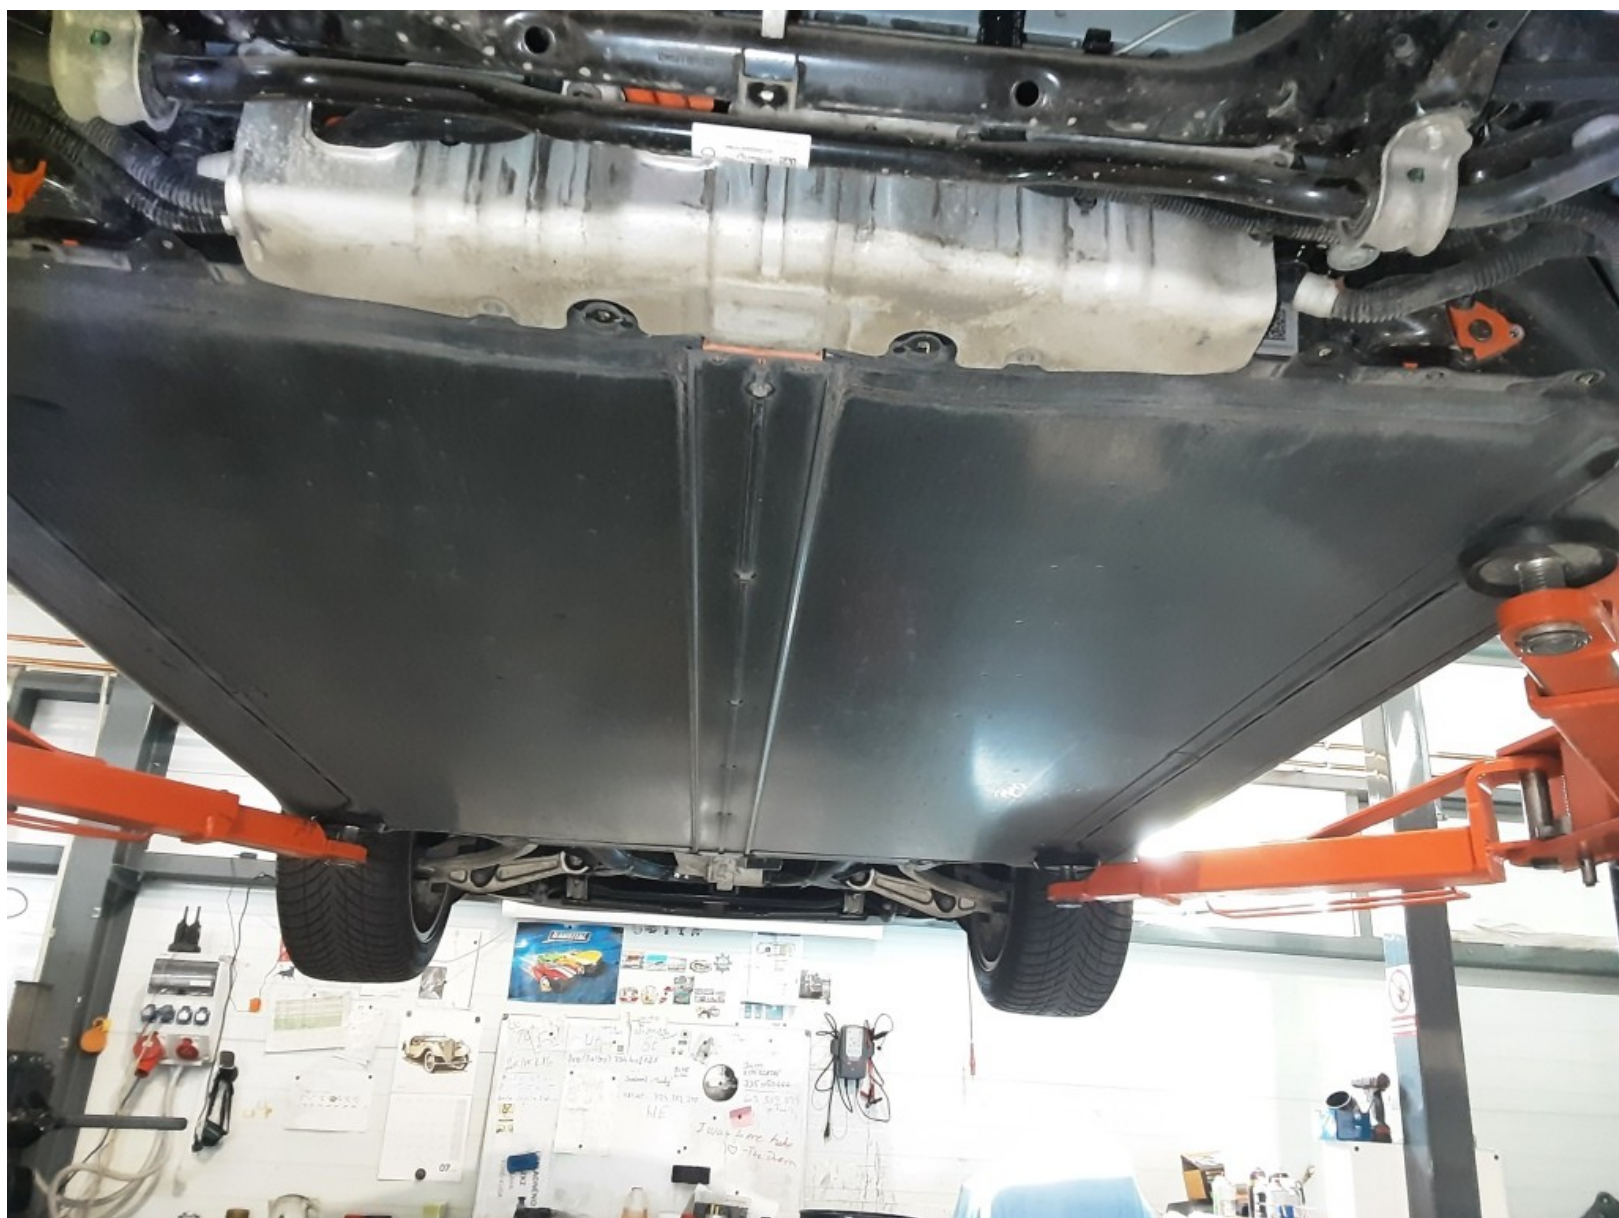
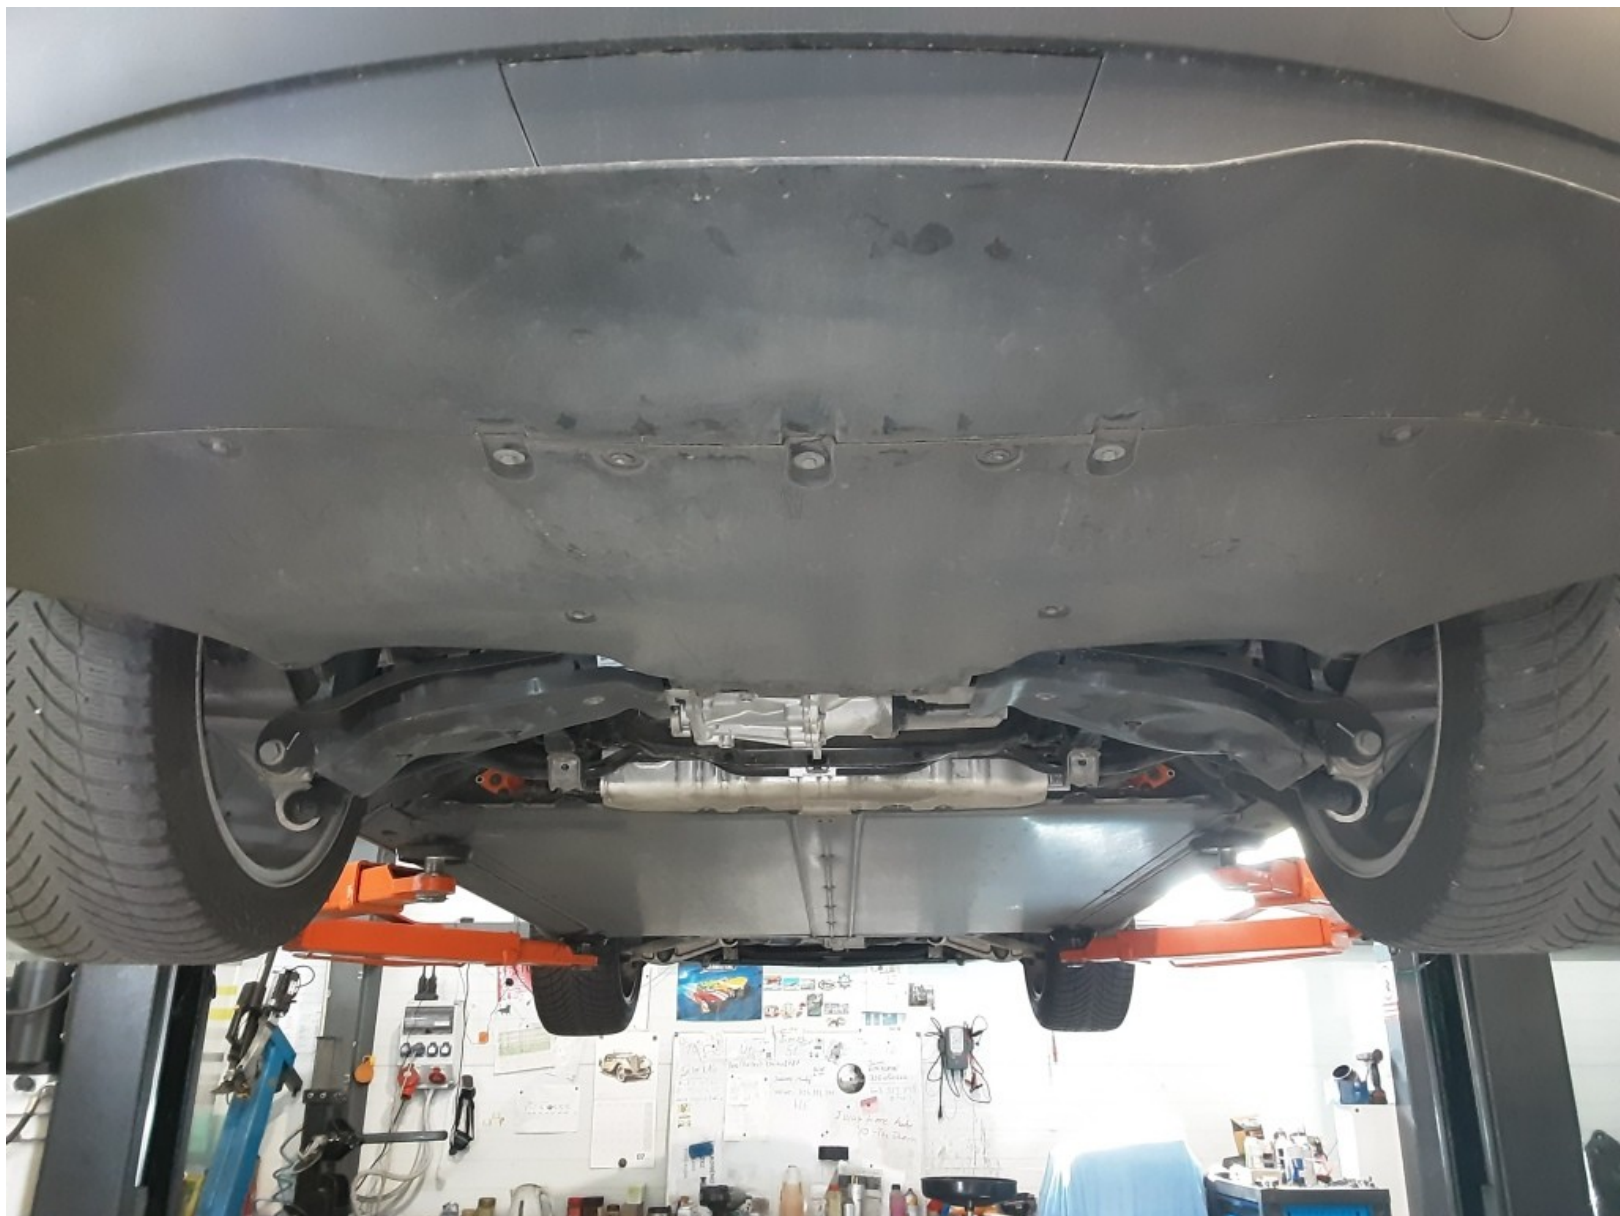
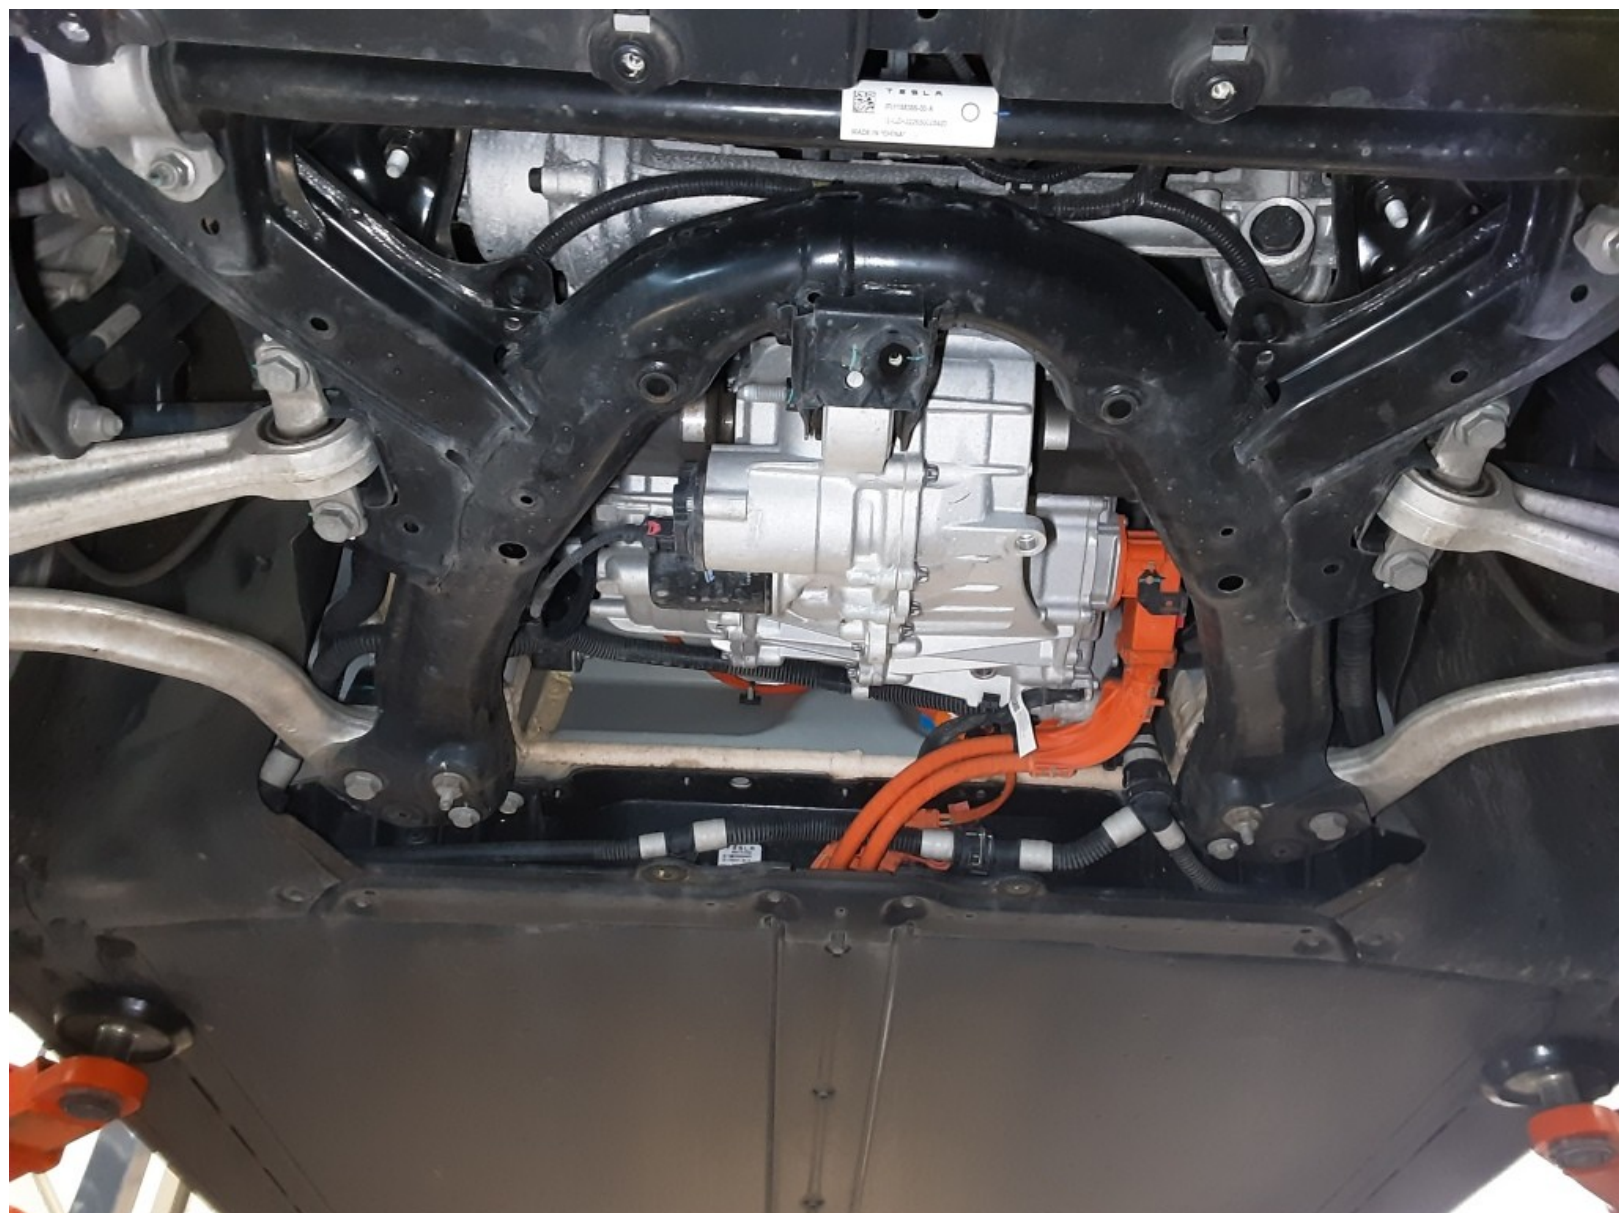
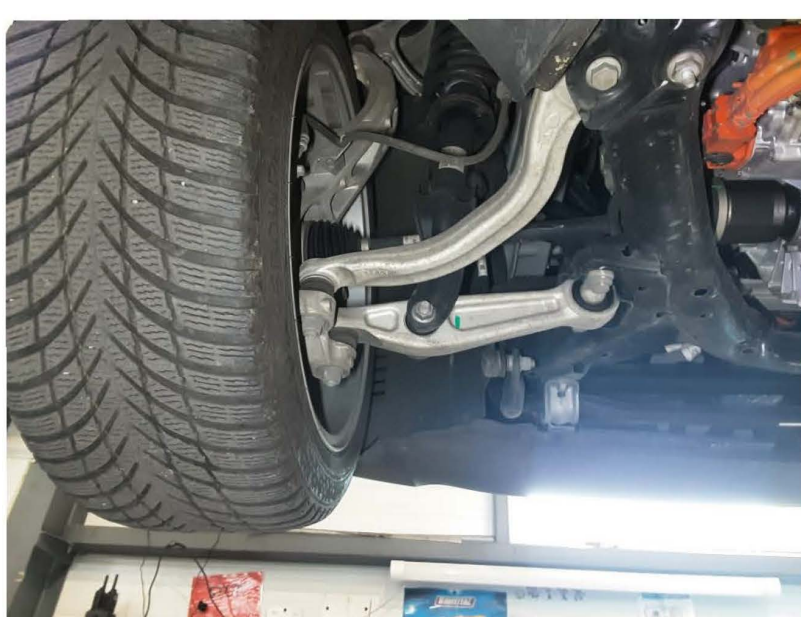
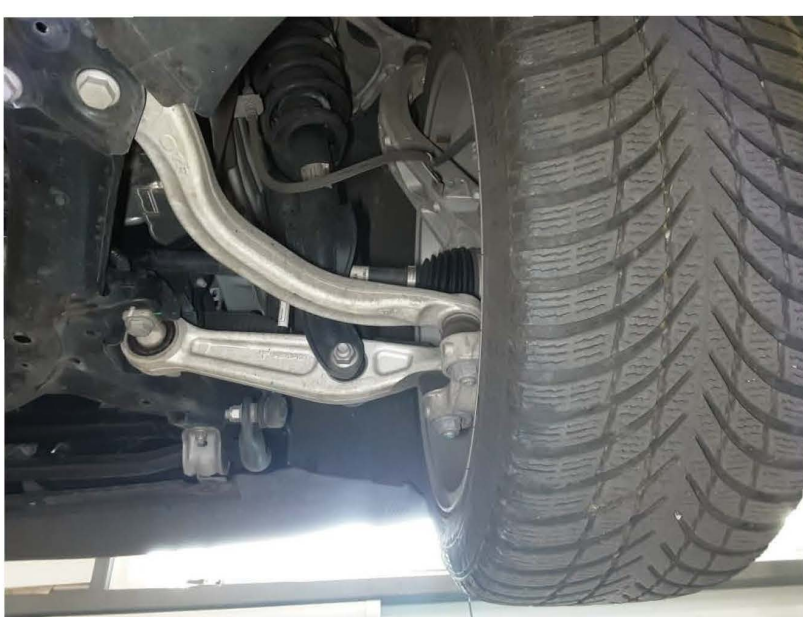
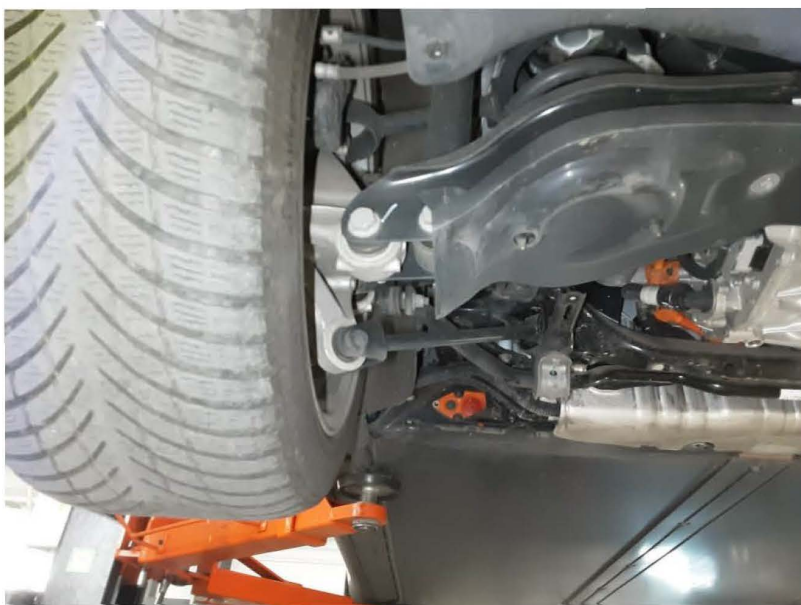
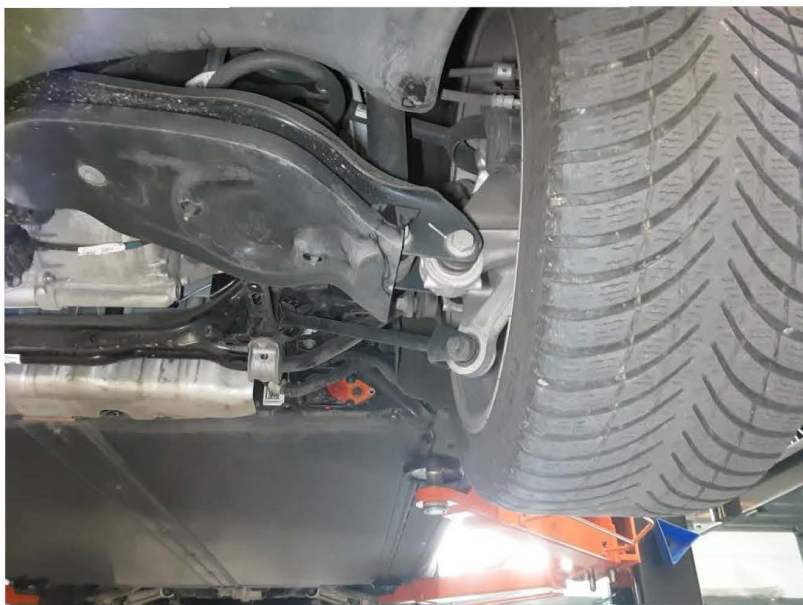
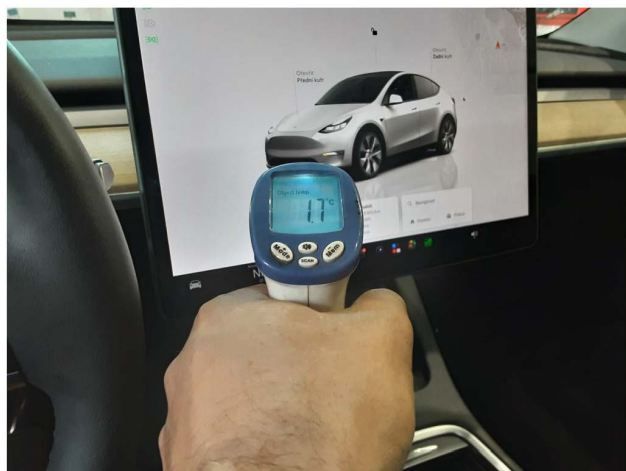
### PODVOZEK

levá část zadní nápravy, vč. pneu  
pravá část zadní nápravy, vč. pneu  
levá část přední nápravy, vč. pneu  
pravá část přední nápravy, vč. pneu  
zadní část podvozku  
střední část podvozku  
přední část vč. motoru
