# TECHNICKÝ PROTOKOL VOZU

ID vozidla 58039  
Tovární značka BMW  
Model M850i  
VIN WBAFY41070CM58039  
Datum prohlídky 08.09.2026  
Při stavu km 72398  
Poslední servis 9.1.2026/ 61059 km

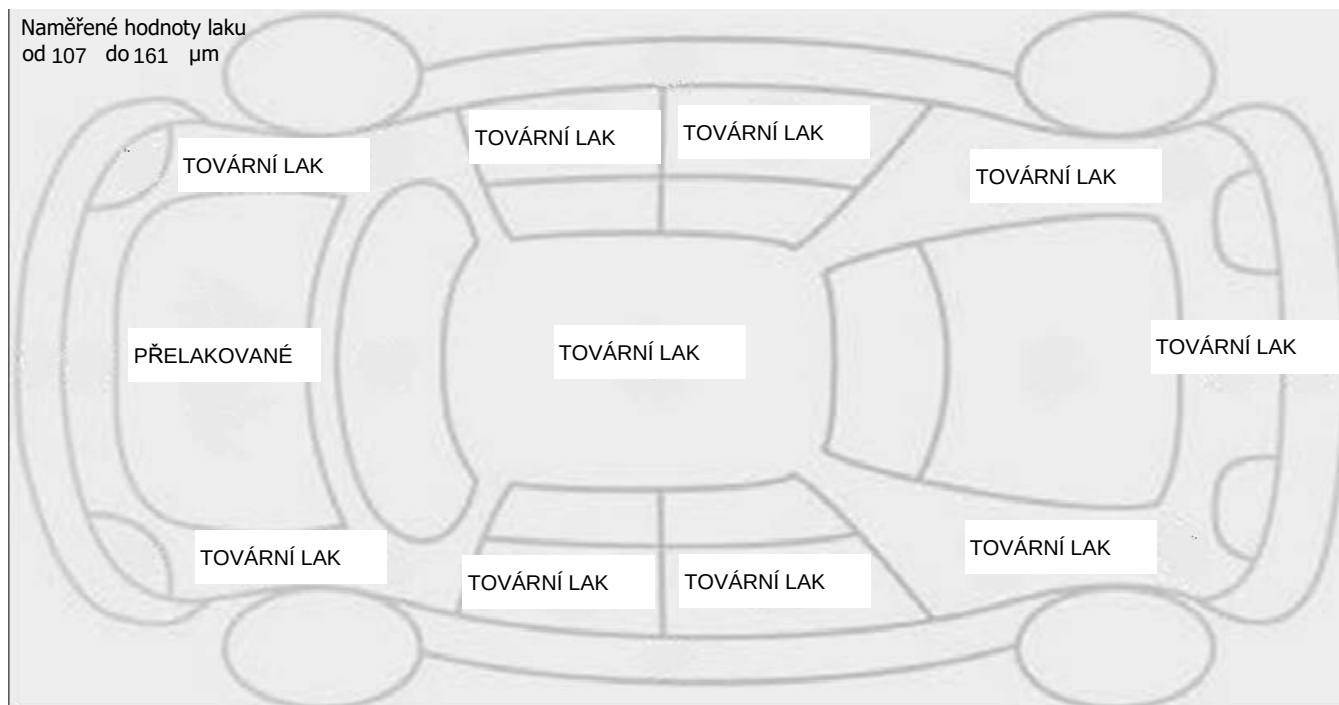
## NAMĚŘENÉ HODNOTY LAKU

Stav laku posuzujeme podle průměrné hodnoty třech měření laku na jednotlivých kovových dílech vozu v  $\mu\text{m}$ , kalibrovaným měřákem laku.

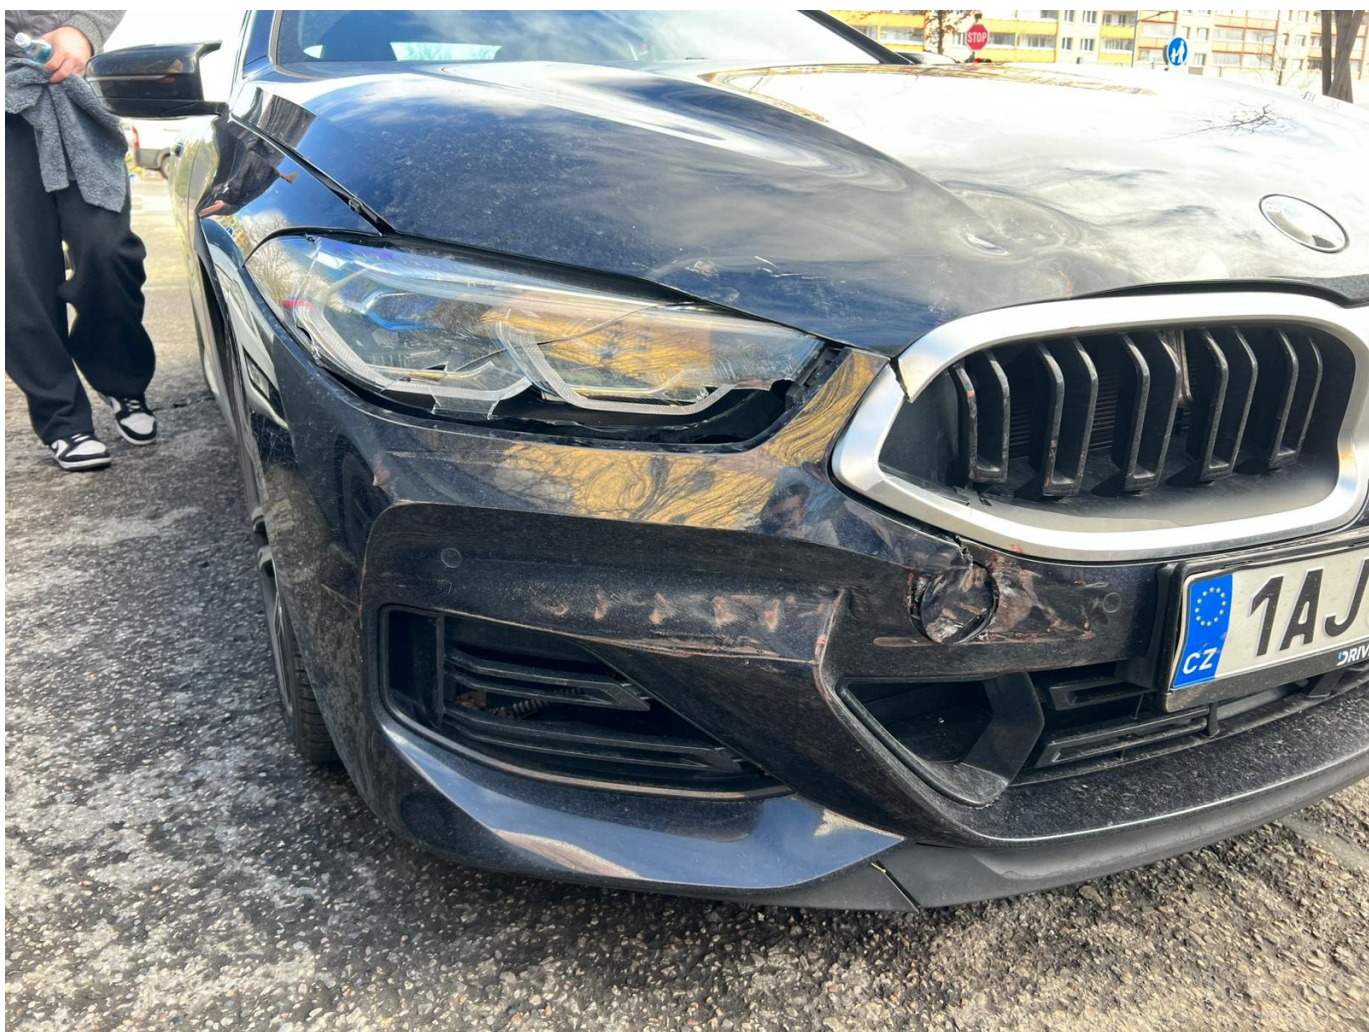
# FOTO POŠKOŽENÍ Z NEHODY 02/2026

| pojistná událost 12/02/2026, opraveno v BMW | |
| Foto z události viz níže | |
