# TECHNICKÝ PROTOKOL VOZU

Sema Cars s.r.o. ○ IČO 02980746

| Model | Passat | Výkon motoru v kW | 147 | | |
| VIN | WVWZZZ3CZPE039637 | STK platnost do | 28.03.2027 | | |

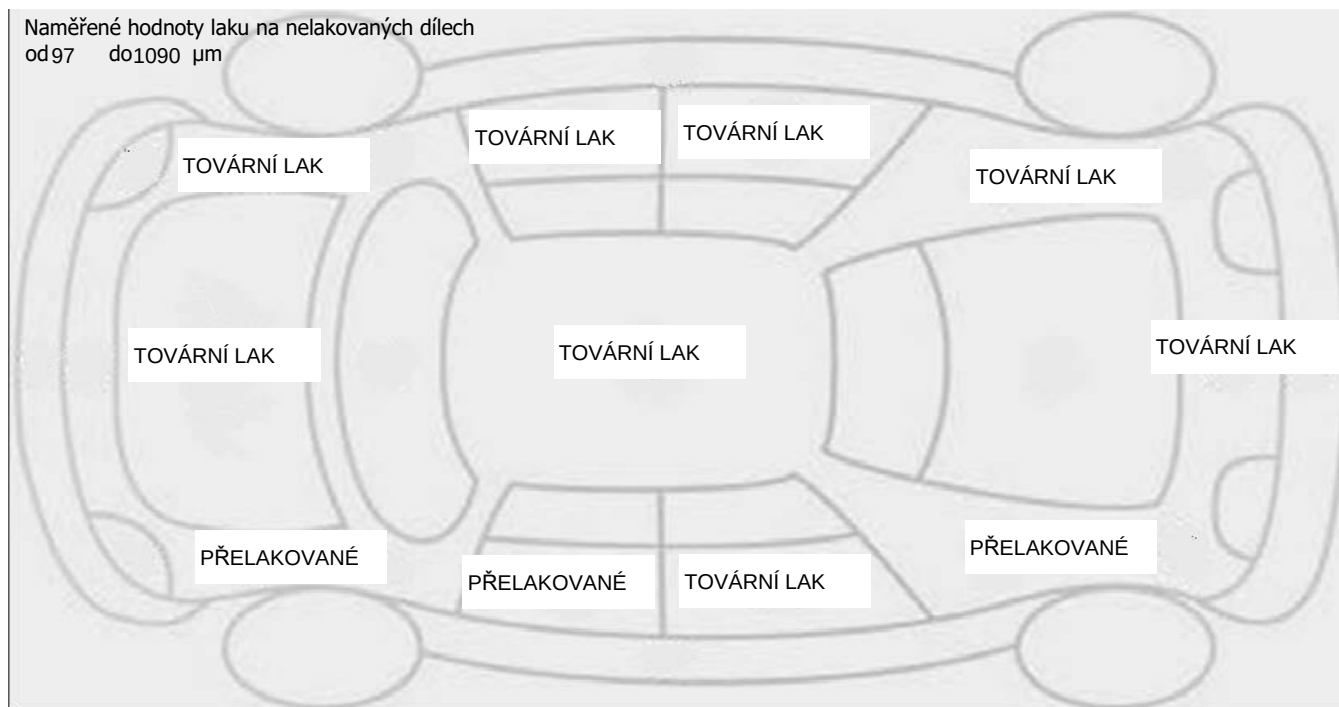
## NAMĚŘENÉ HODNOTY LAKU

Stav laku posuzujeme podle průměrné hodnoty třech měření laku na jednotlivých kovových dílech vozu v µm, kalibrovaným měřákem laku.
