# TECHNICKÝ PROTOKOL VOZU

Sema Cars s.r.o. ○ IČO 02980746

| ID vozidla | 65846 | Motor / kód motoru | BGDA, 2.5i PHEV | |
| Tovární značka | Ford | Palivo | HYBRID PHEV | SoH 87,1 % |

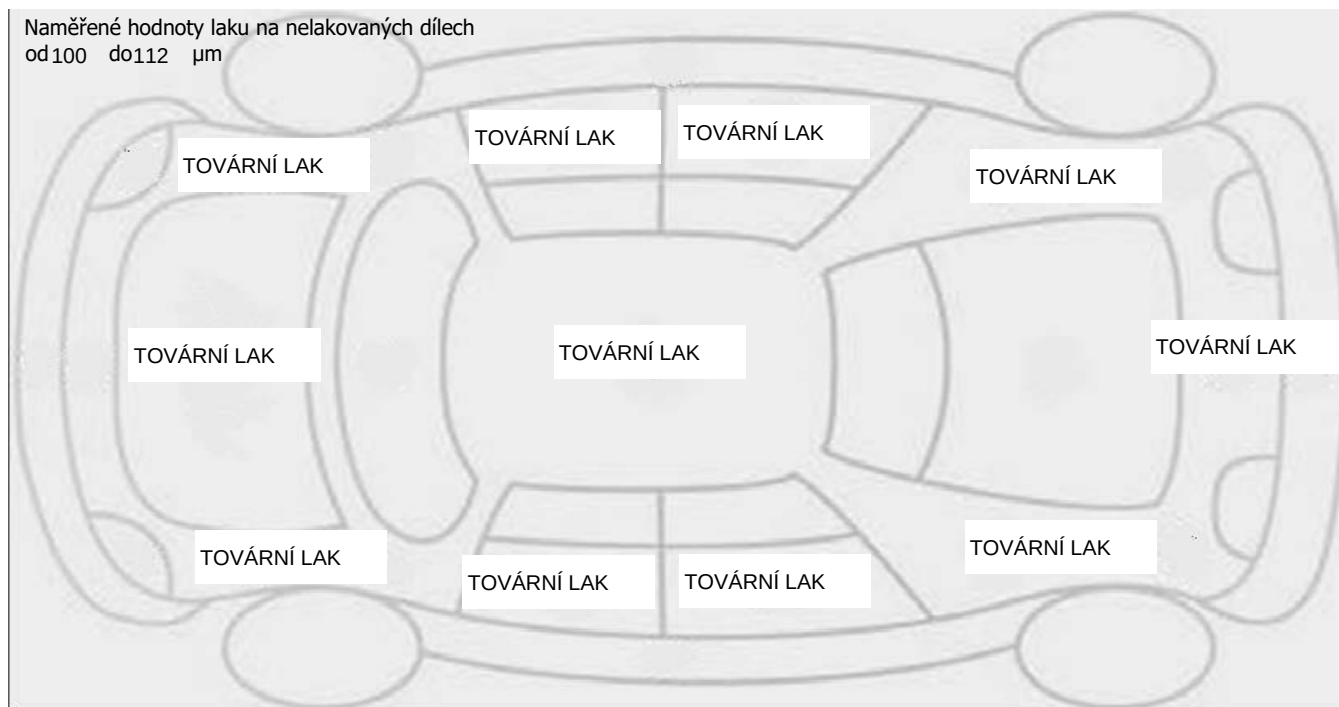
## NAMĚŘENÉ HODNOTY LAKU

| LAKOVANÉ DÍLY | NE |
| HAVAROVANÝ VŮZ | NE |

Stav laku posuzujeme podle průměrné hodnoty třech měření laku na jednotlivých kovových dílech vozu v  $\mu\text{m}$ , kalibrovaným měřákem laku.

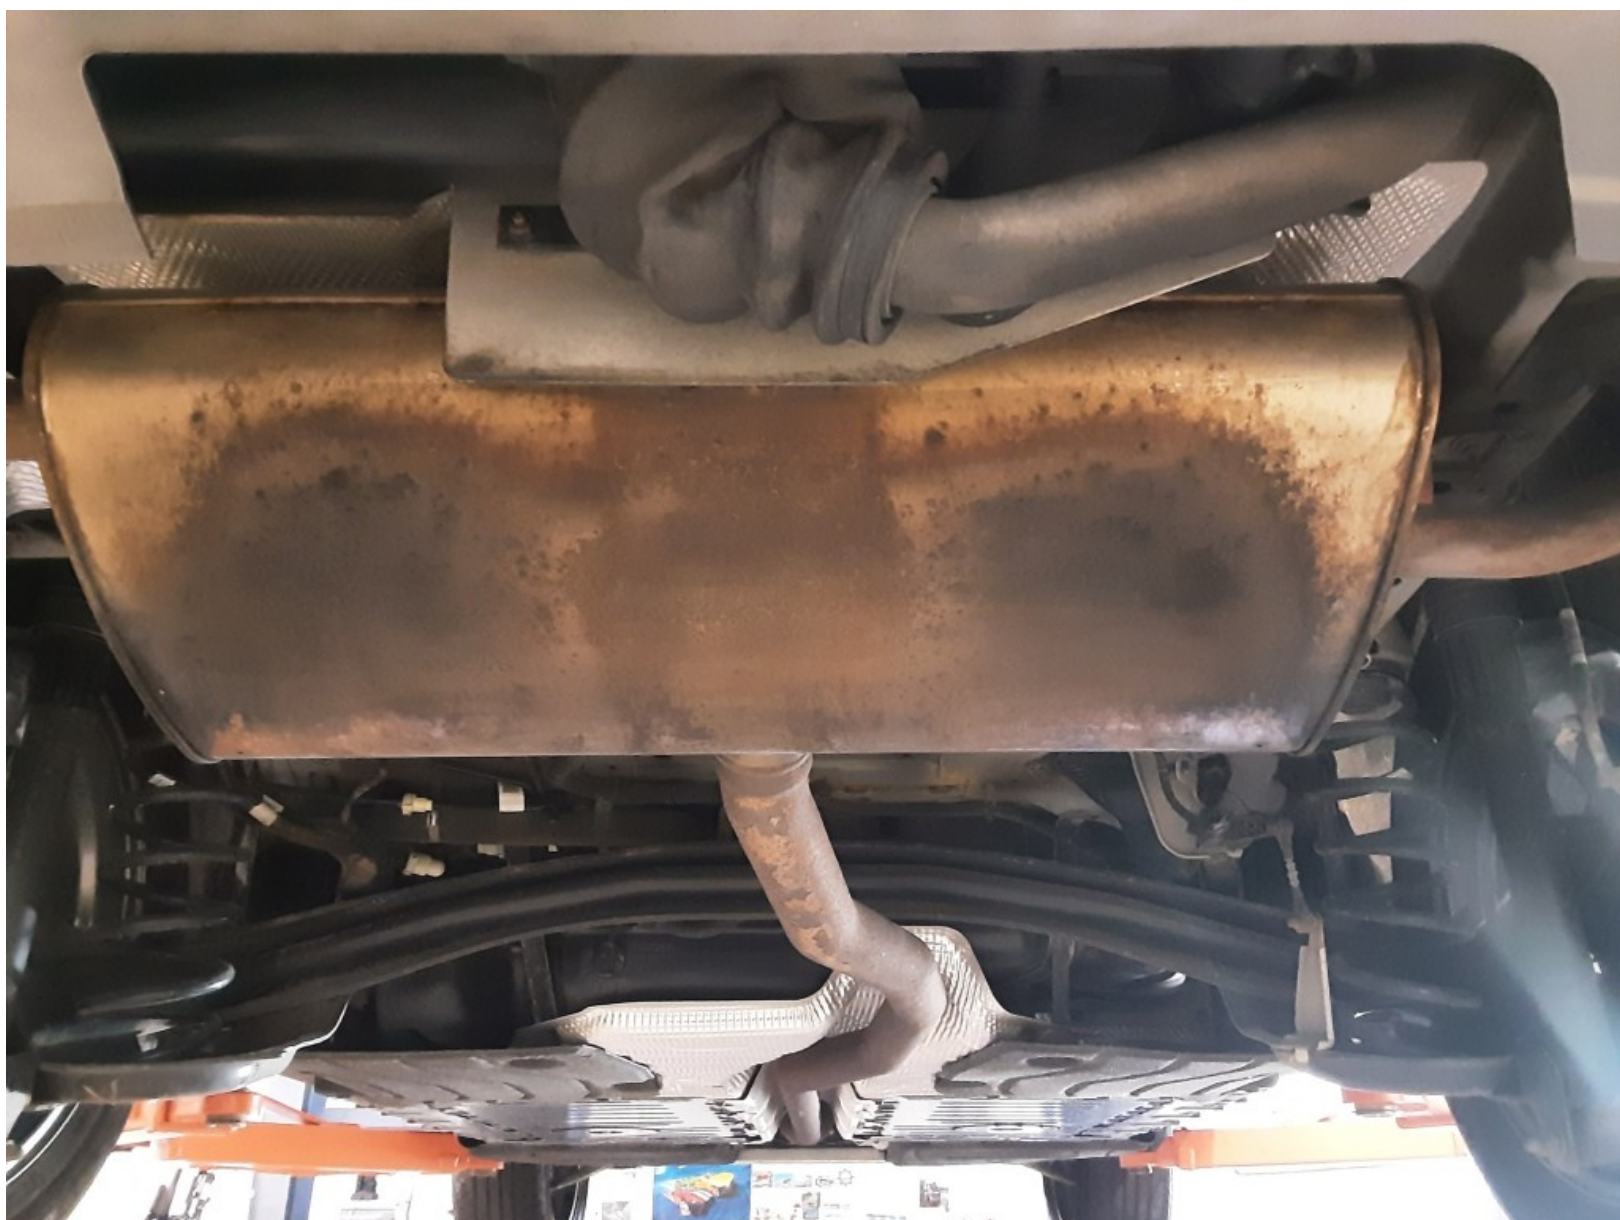
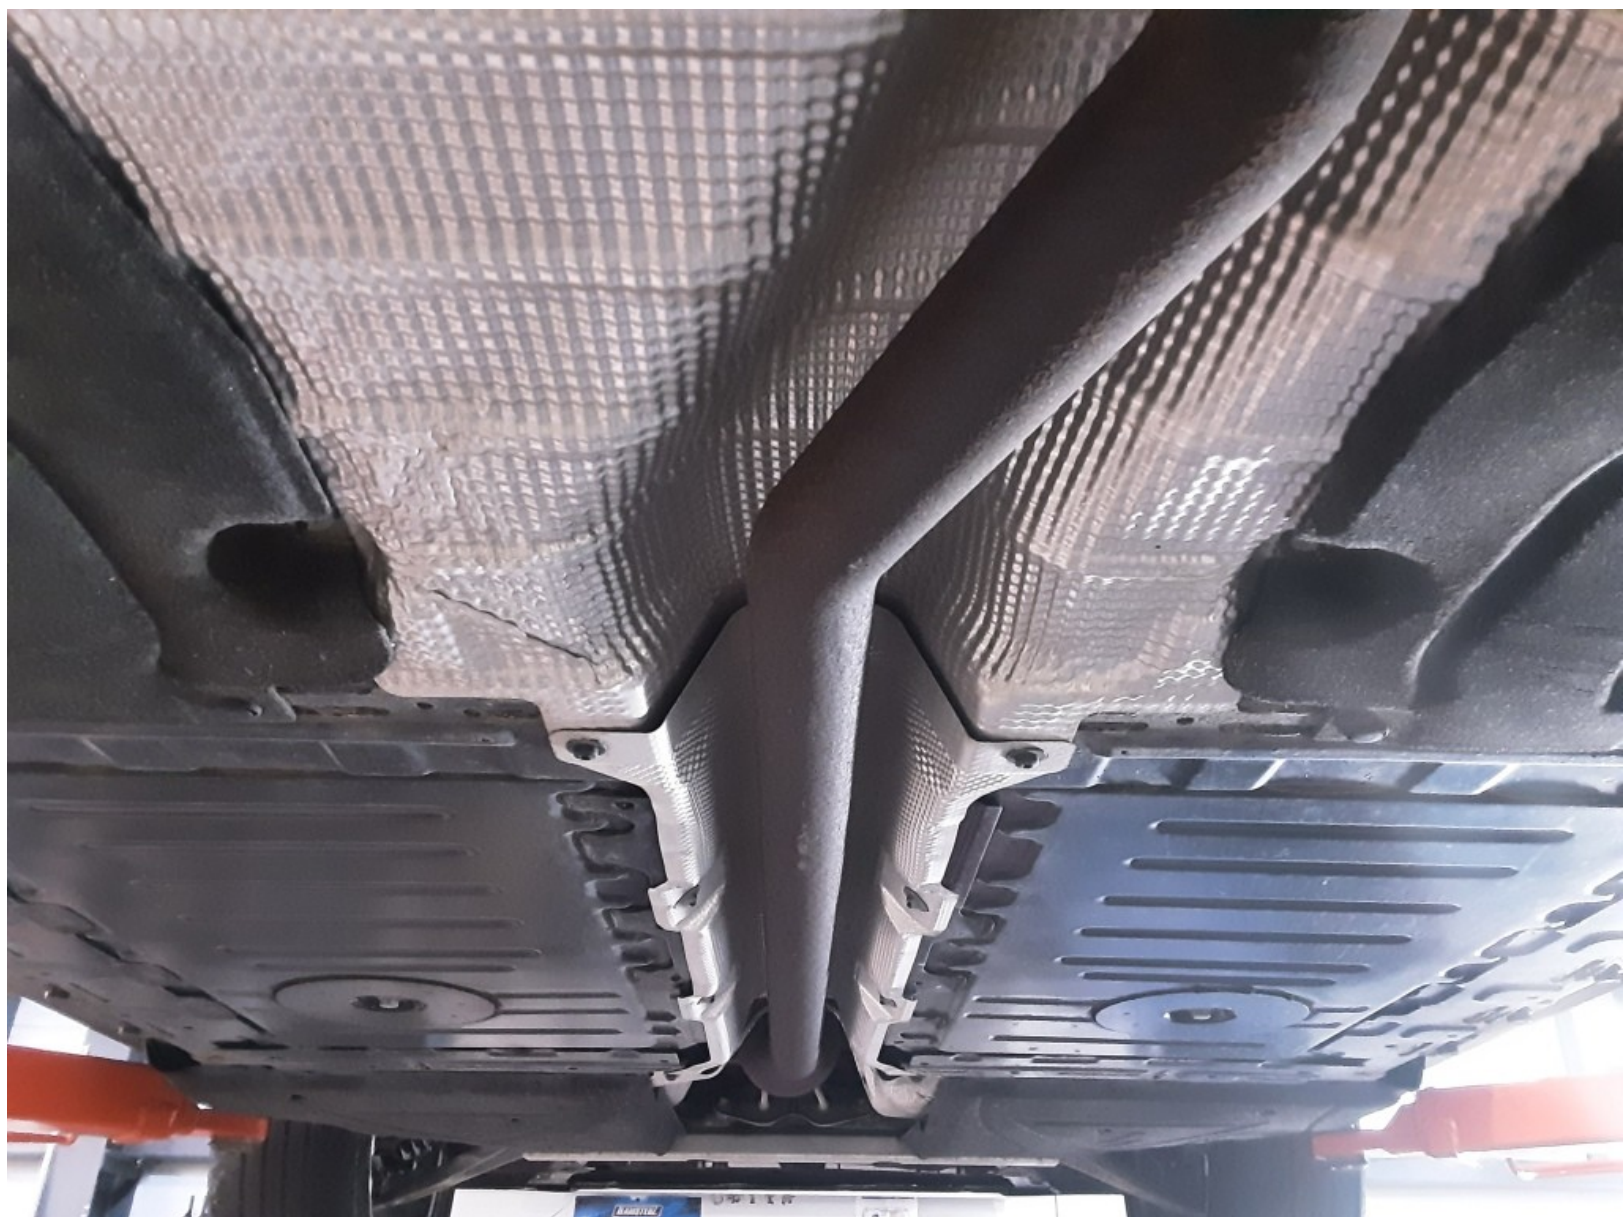
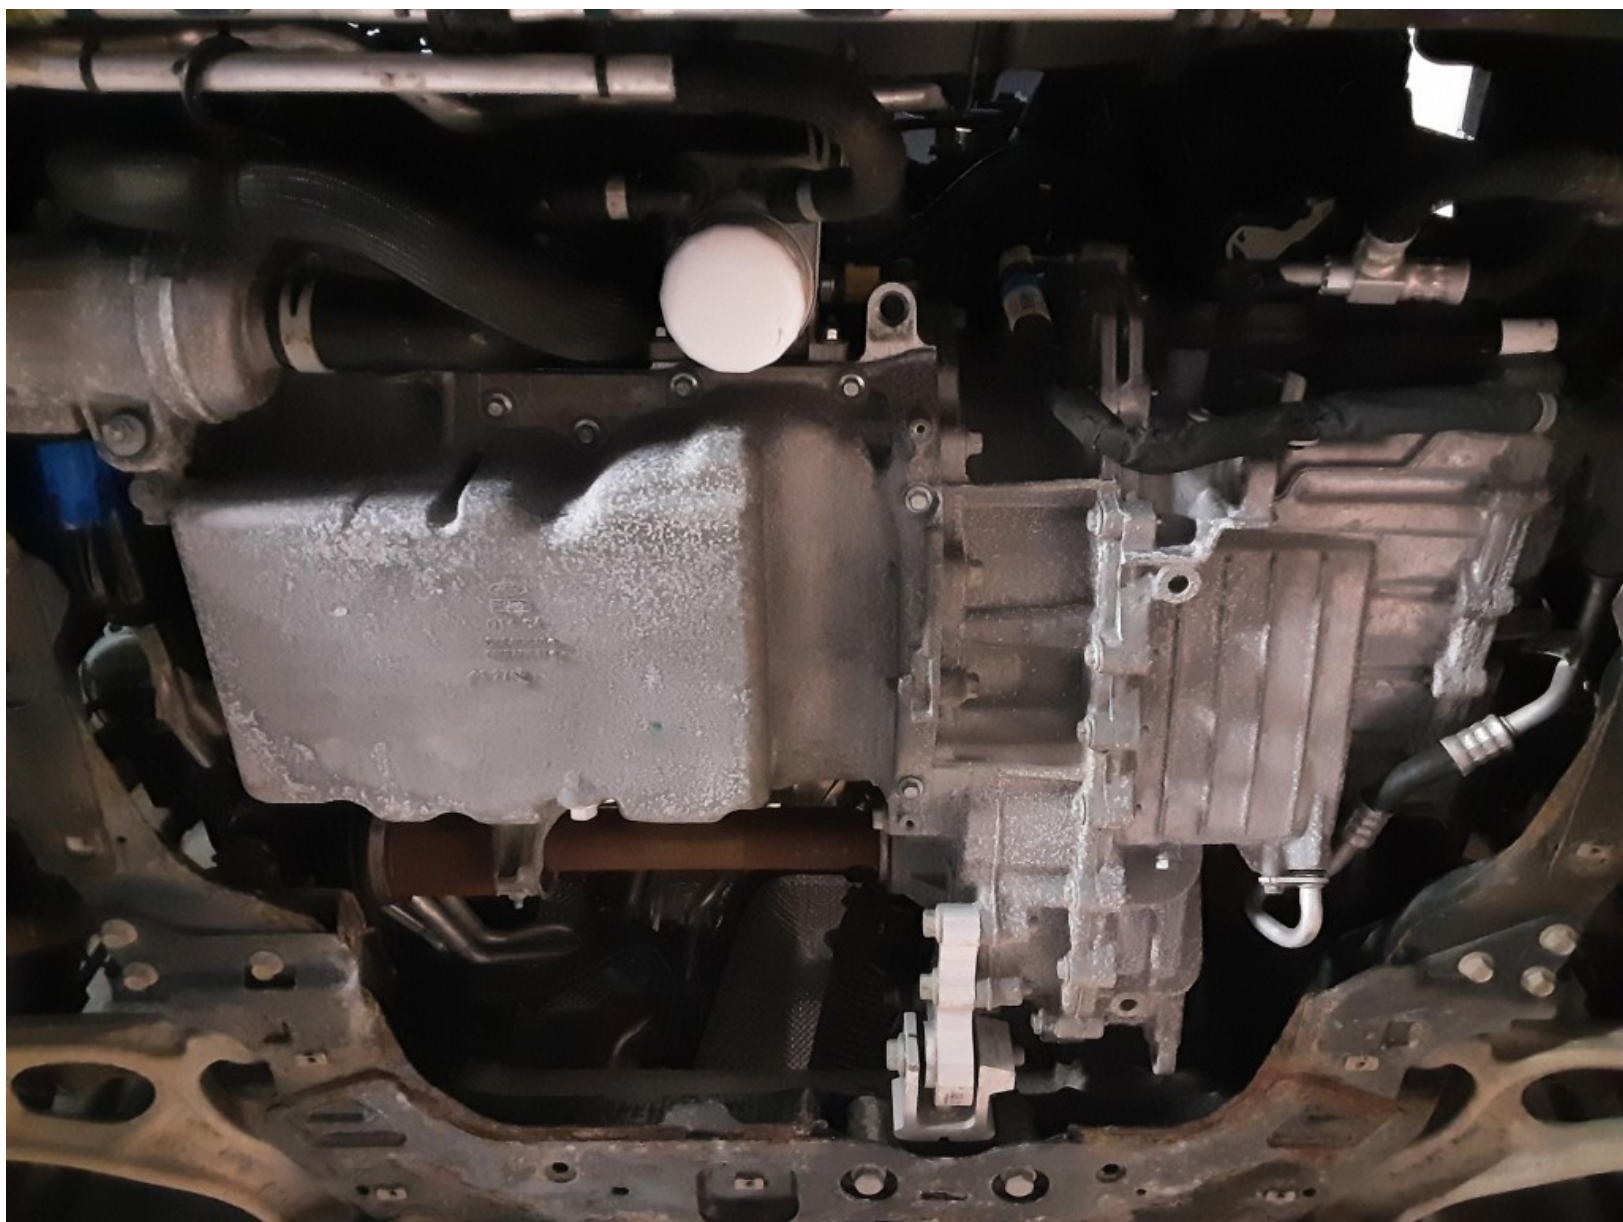
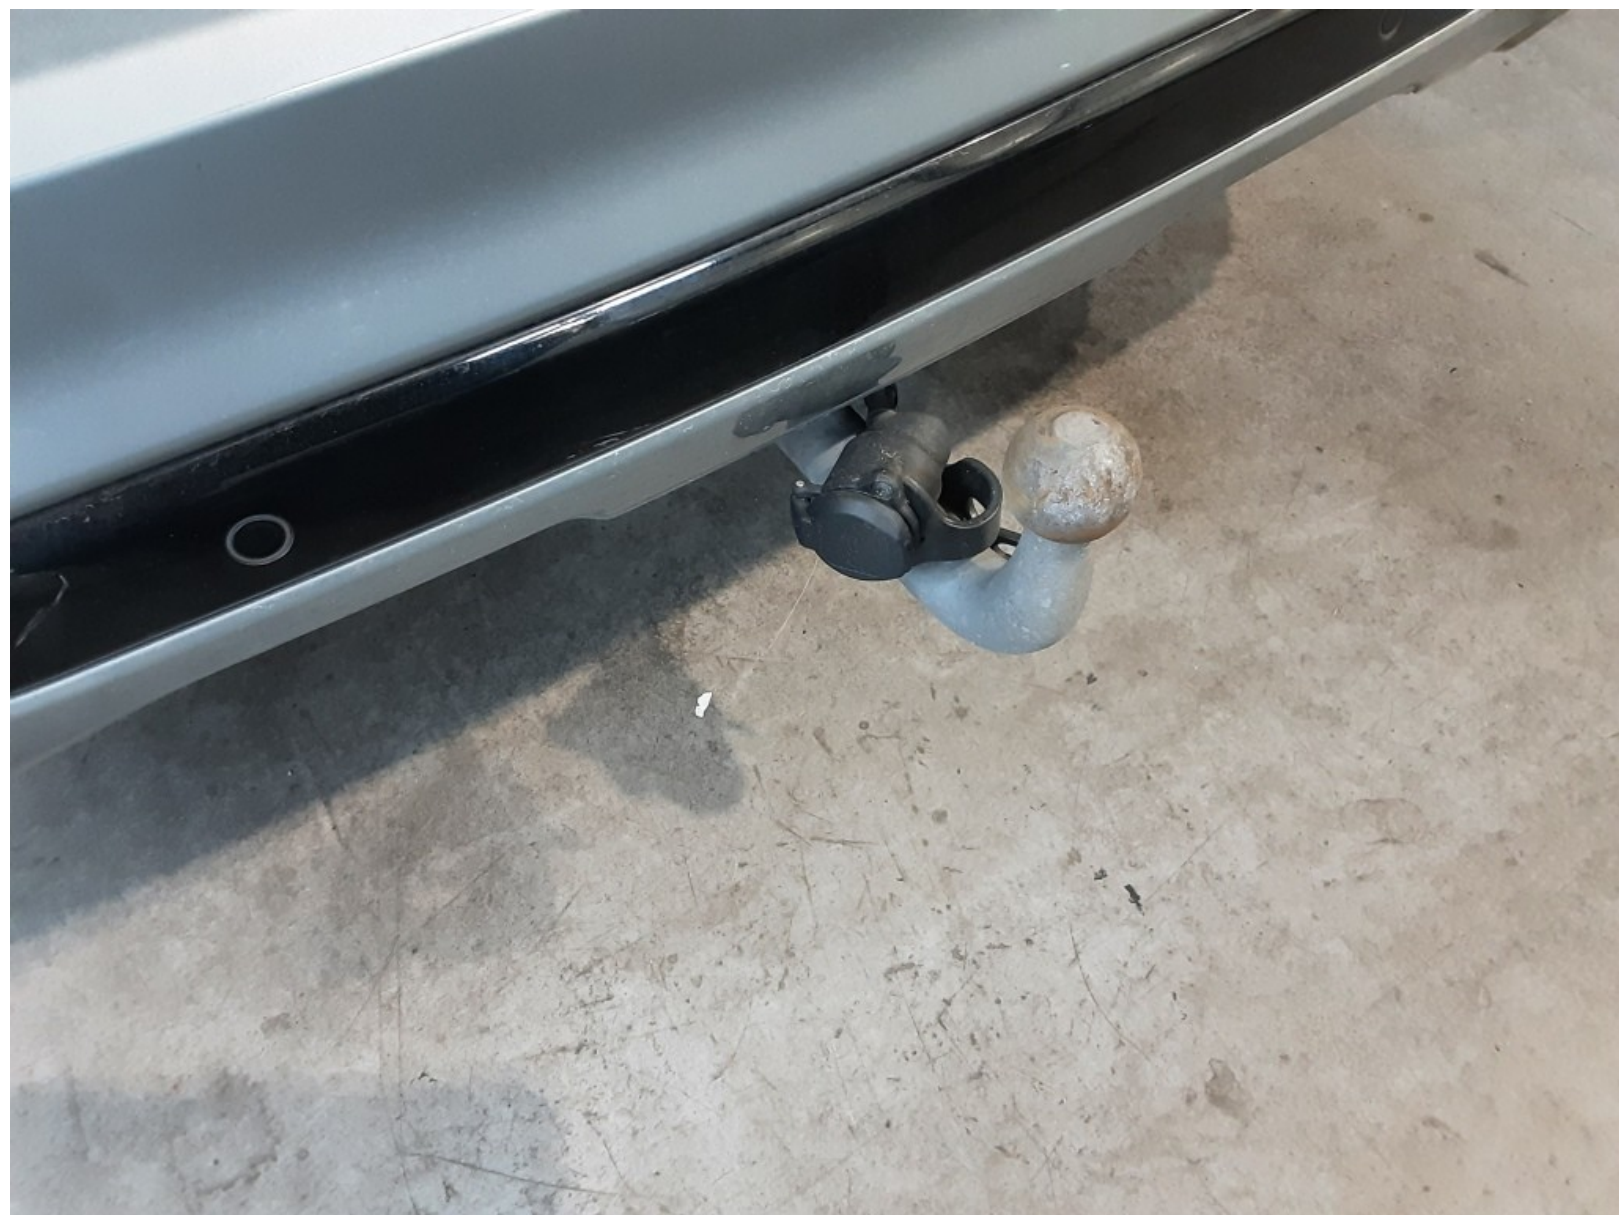
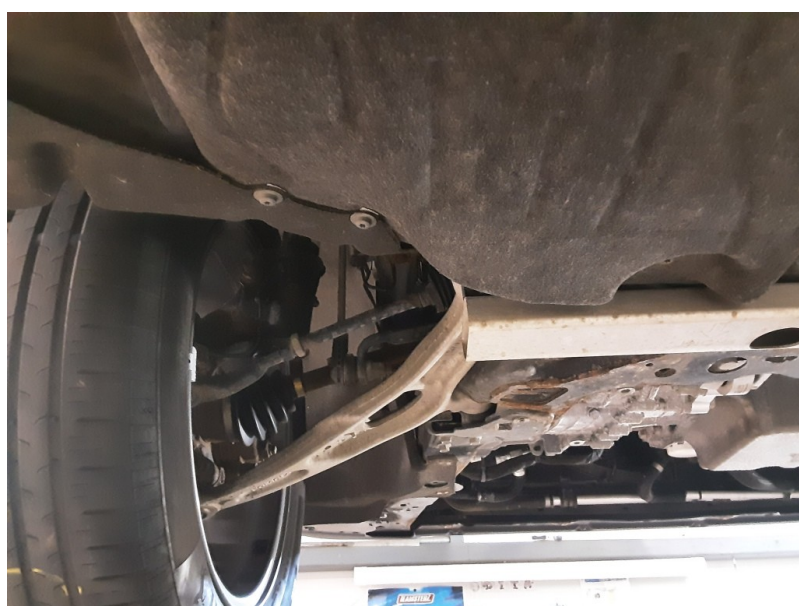
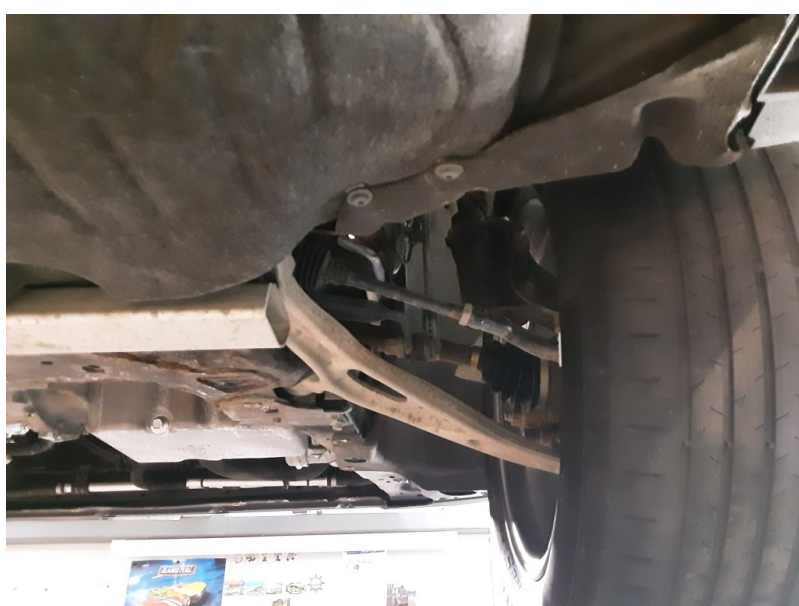
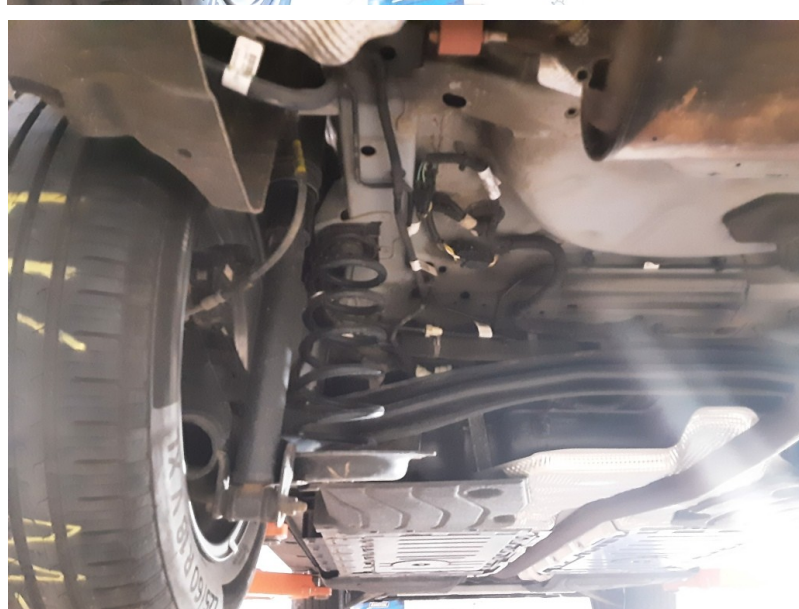
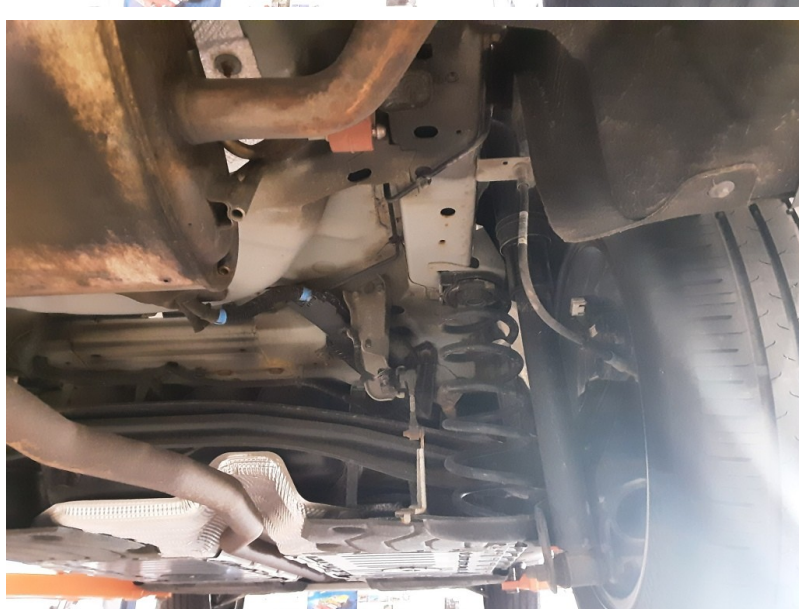
### PODVOZEK

levá část zadní nápravy, vč. pneu  
pravá část zadní nápravy, vč. pneu  
levá část přední nápravy, vč. pneu  
pravá část přední nápravy, vč. pneu  
zadní část podvozku  
střední část podvozku  
přední část vč. motoru
