# TECHNICKÝ PROTOKOL VOZU

Sema Cars s.r.o. ○ IČO 02980746

| Tovární značka | Volkswagen | Palivo | NAFTA | SoH n/a % |
| Model | Tayron | Výkon motoru v kW | 142 | |

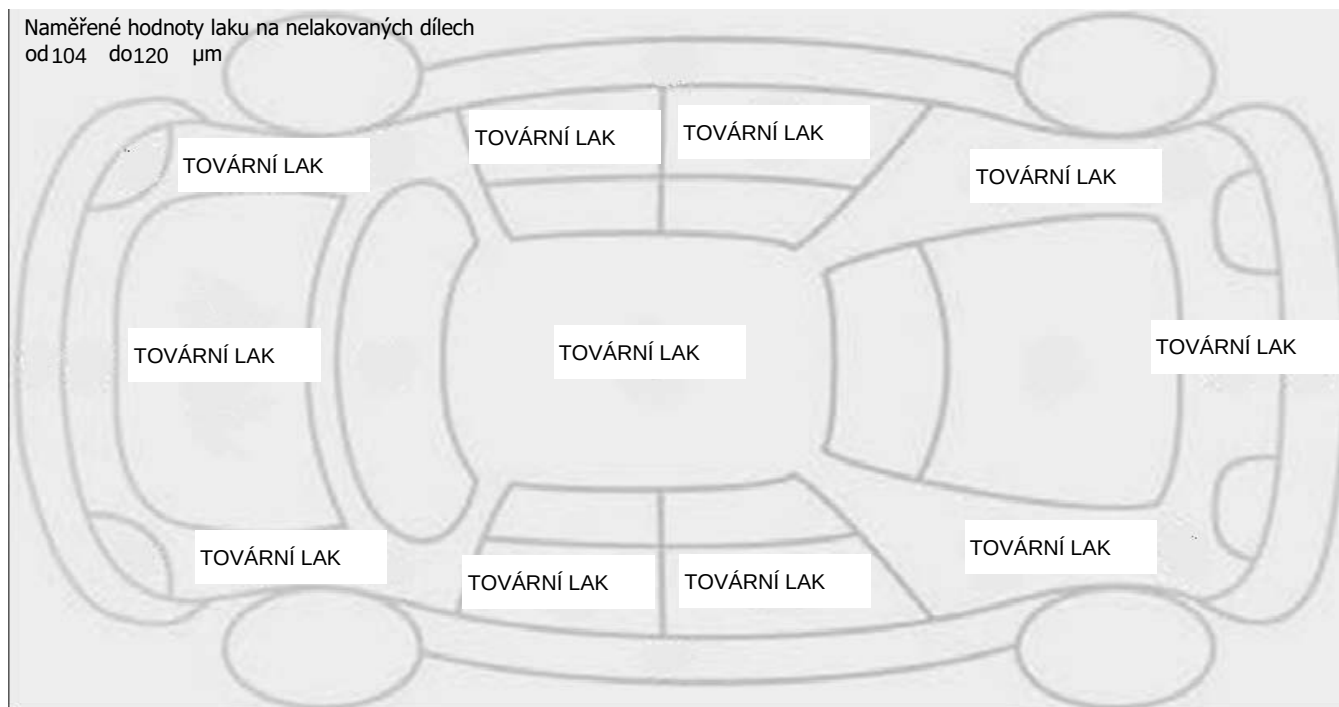
## NAMĚŘENÉ HODNOTY LAKU

Stav laku posuzujeme podle průměrné hodnoty třech měření laku na jednotlivých kovových dílech vozu v µm, kalibrovaným měřákem laku.
