## Sema Cars s.r.o. • IČO 02980746

Technický protokol je nedílnou součástí kupní smlouvy.

## CERTIFIKÁT BATERIE

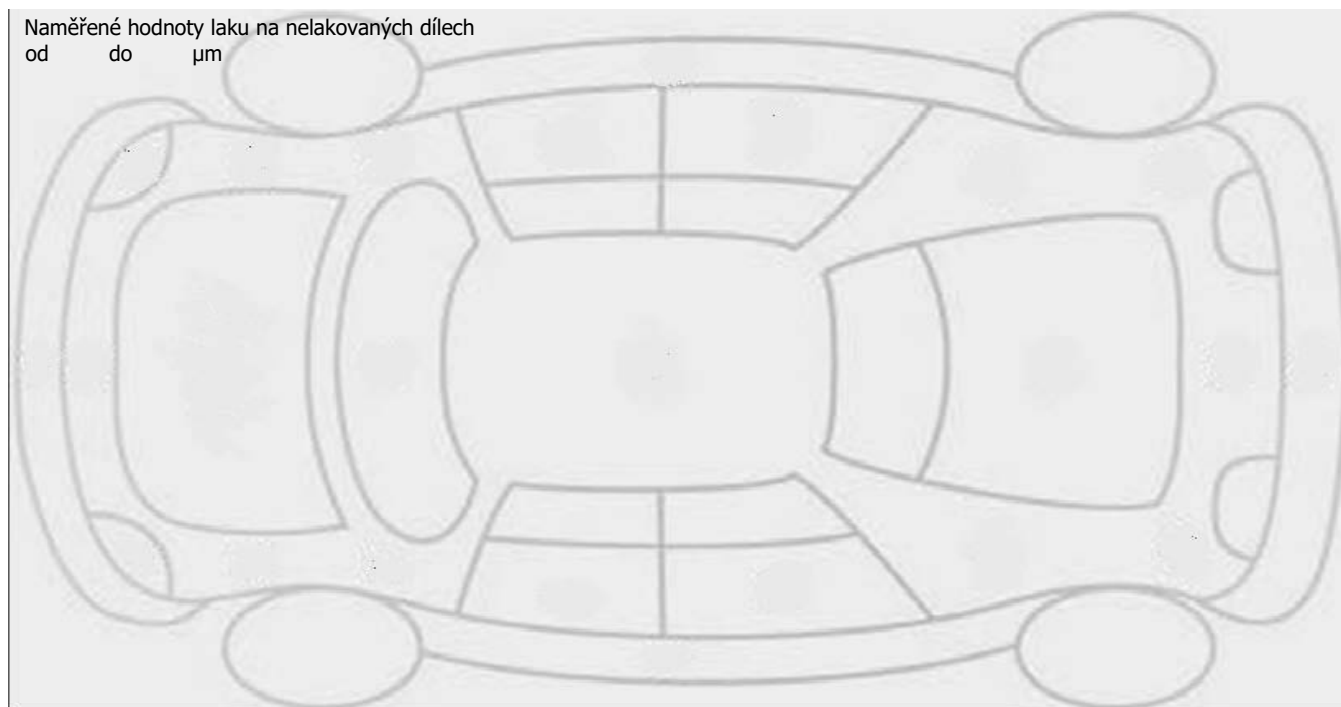
Stav laku posuzujeme podle průměrné hodnoty třech měření laku na jednotlivých kovových dílech vozu v  $\mu\text{m}$ , kalibrovaným měřákem laku.
