## Sema Cars s.r.o. ○ IČO 02980746

Technický protokol je nedílnou součástí kupní smlouvy.

## CERTIFIKÁT BATERIE NÁHLED

ZNAČKA: Tesla  
MODEL: Model Y - 78,8 kWh

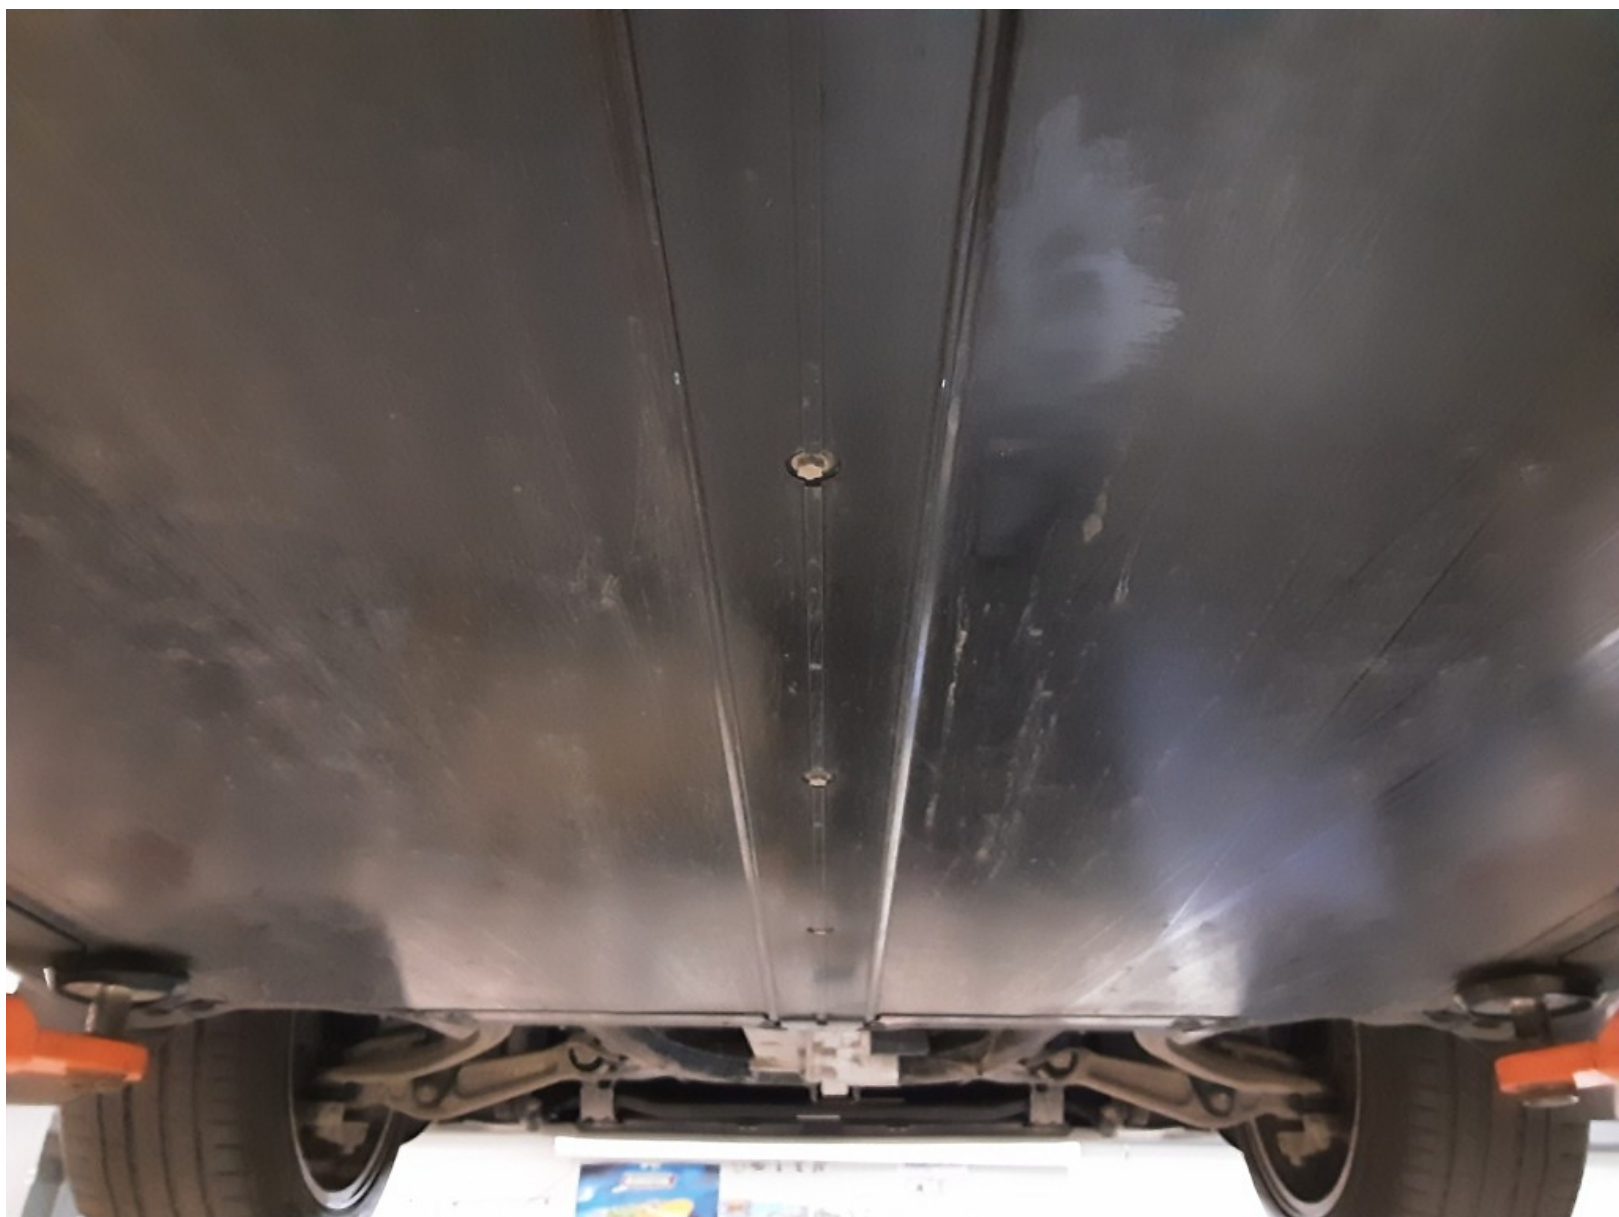
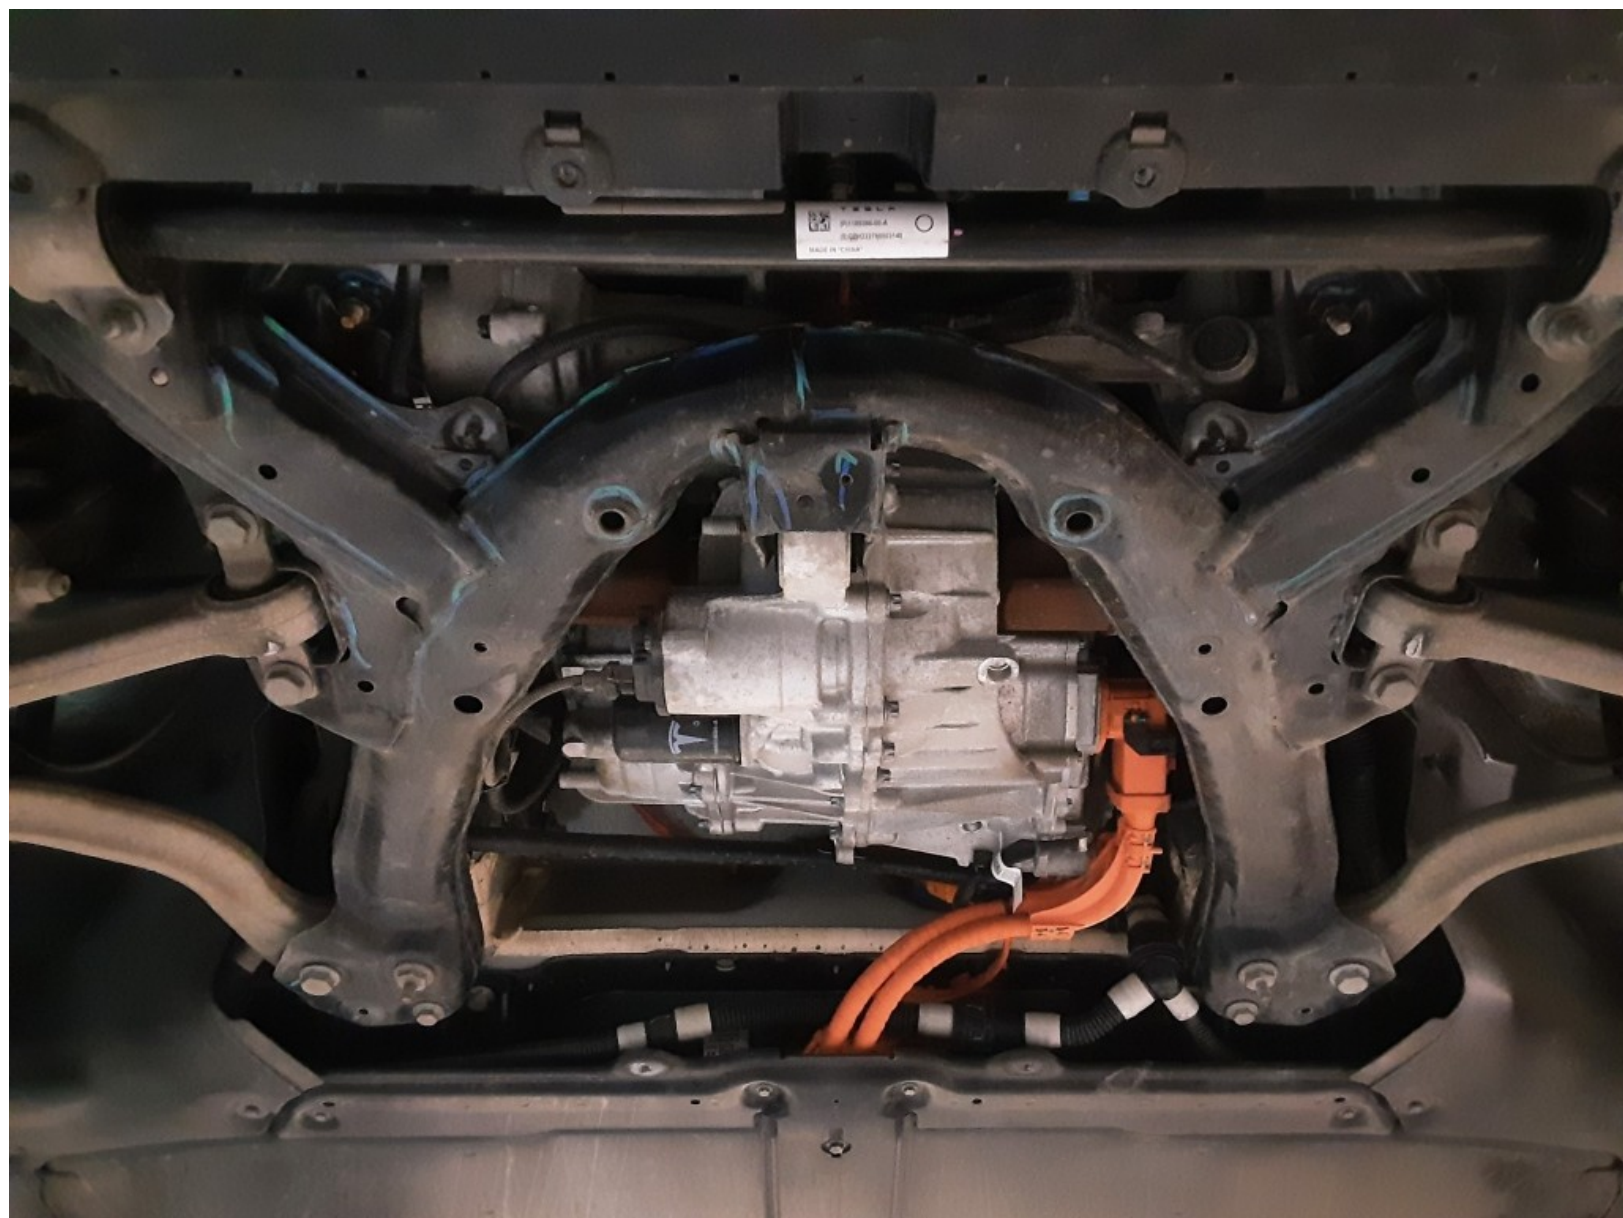
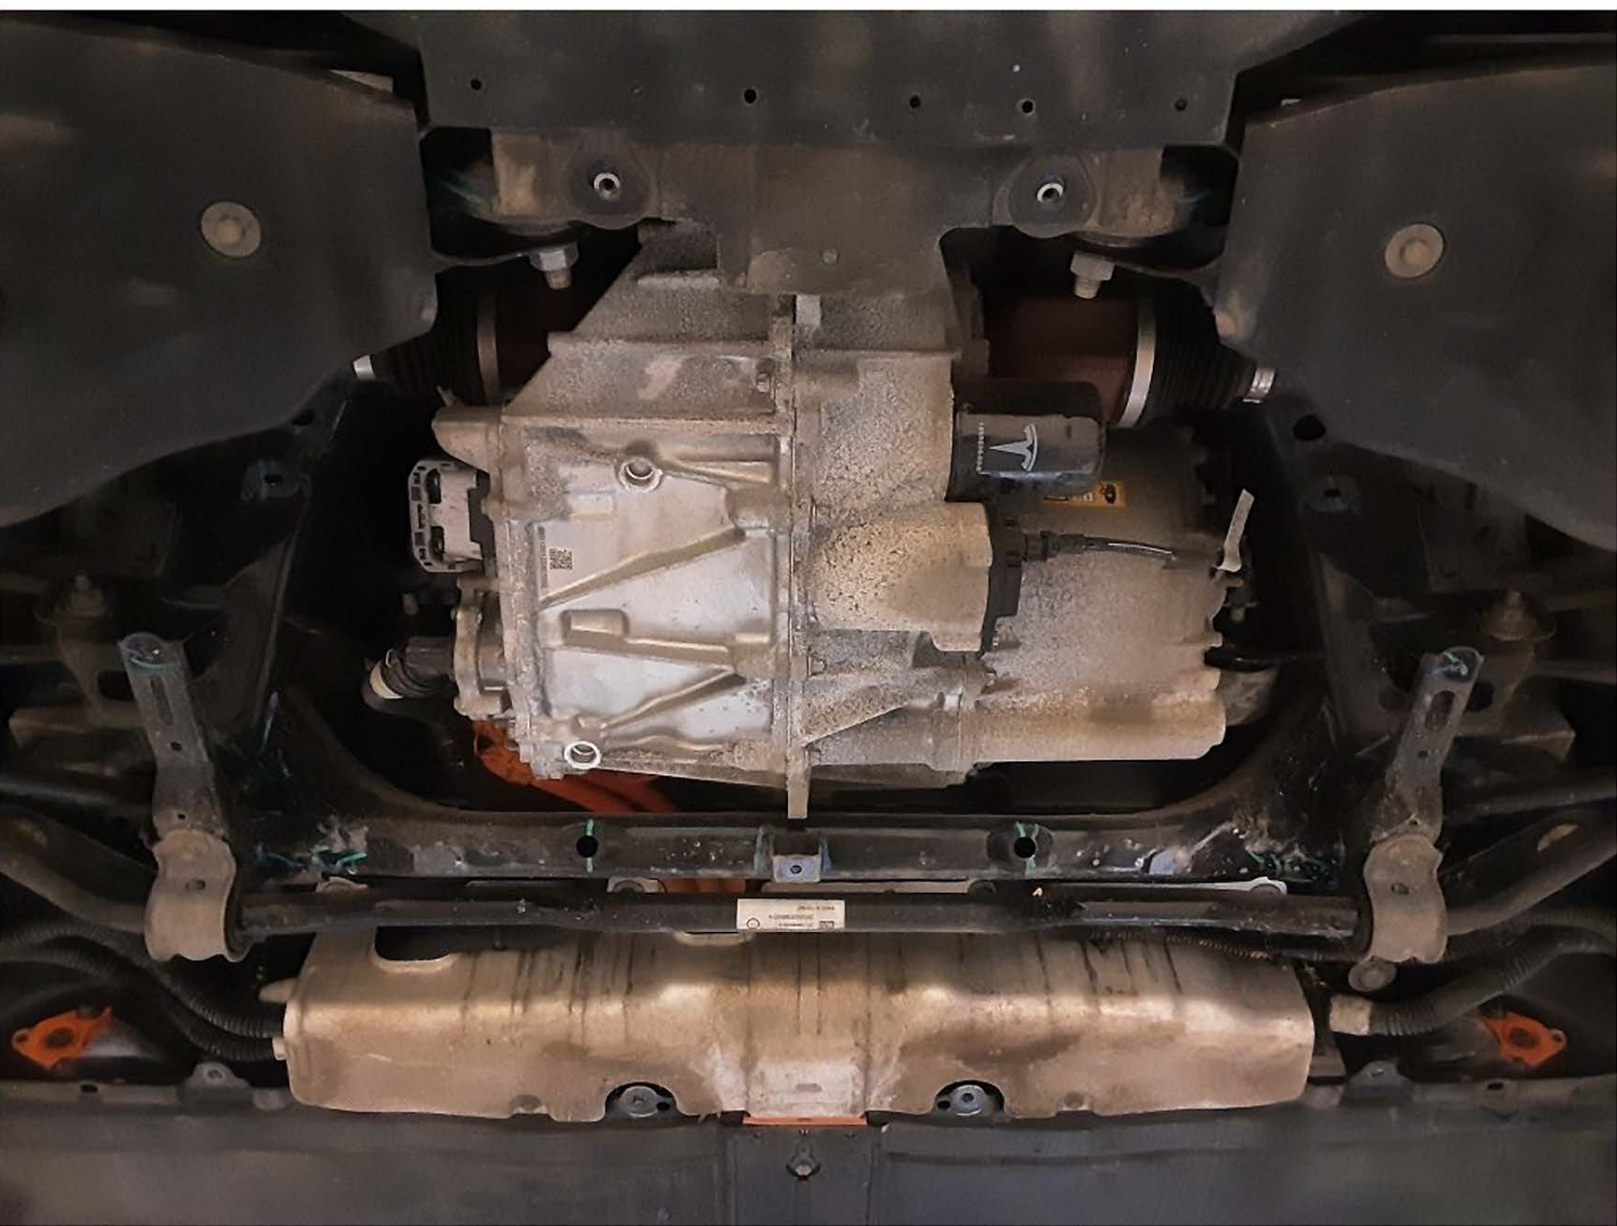
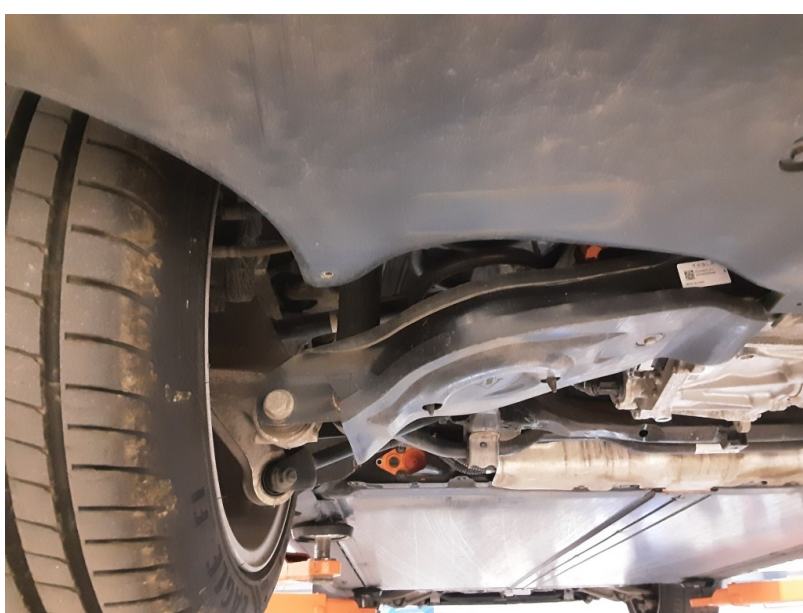
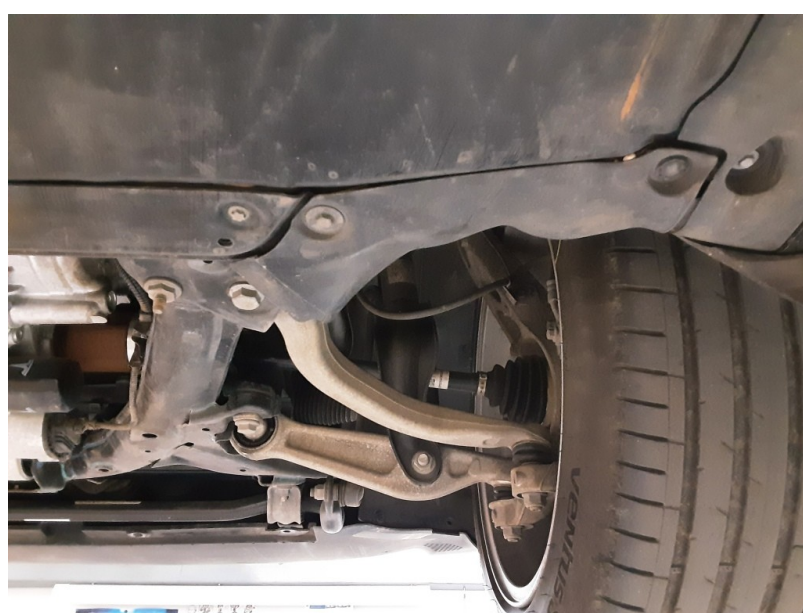
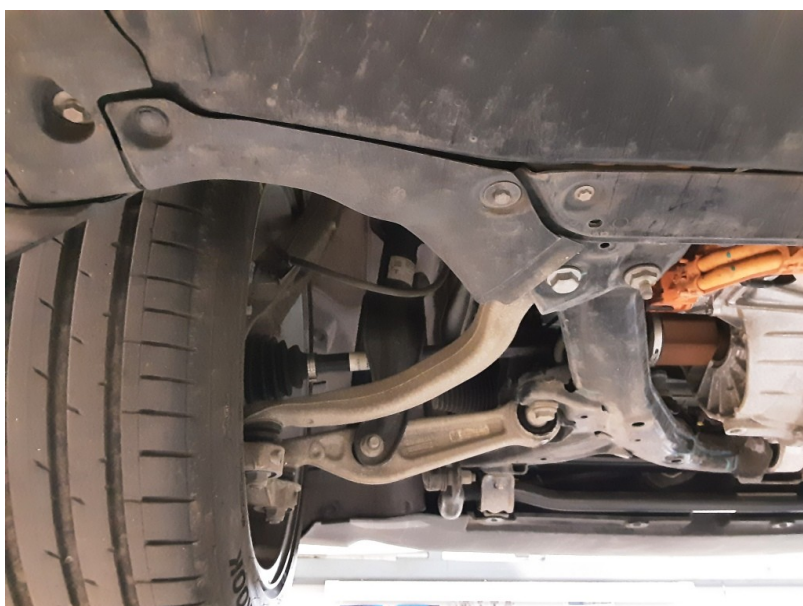
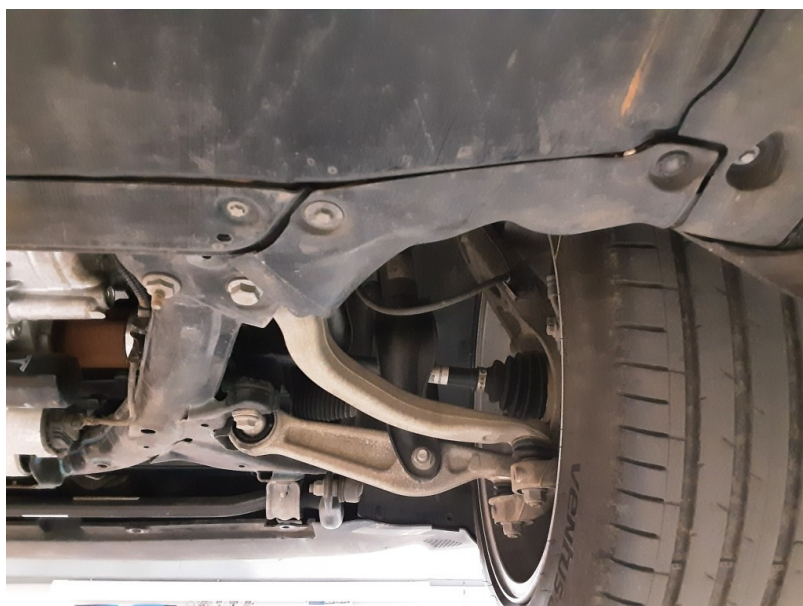
### PODVOZEK

levá část zadní nápravy, vč. pneu  
pravá část zadní nápravy, vč. pneu  
levá část přední nápravy, vč. pneu  
pravá část přední nápravy, vč. pneu  
zadní část podvozku  
střední část podvozku  
přední část vč. motoru
