# TECHNICKÝ PROTOKOL VOZU

Sema Cars s.r.o. ○ IČO 02980746

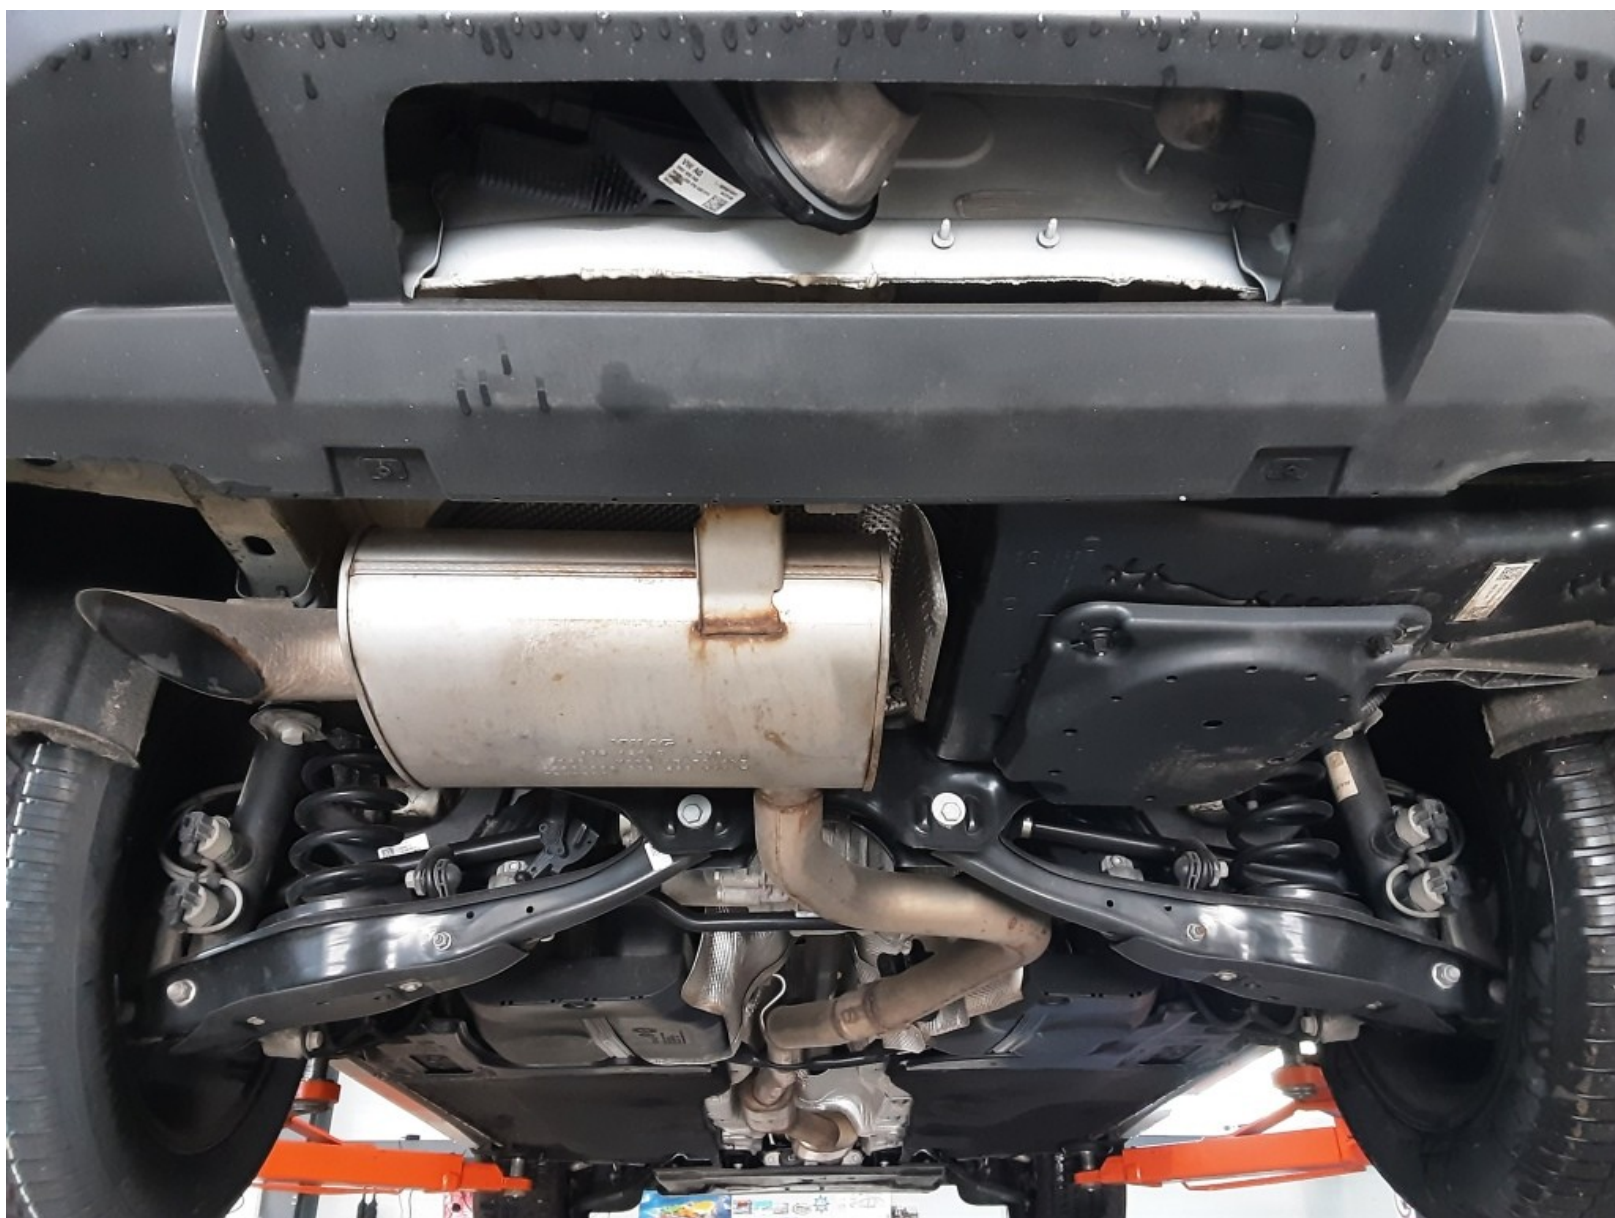
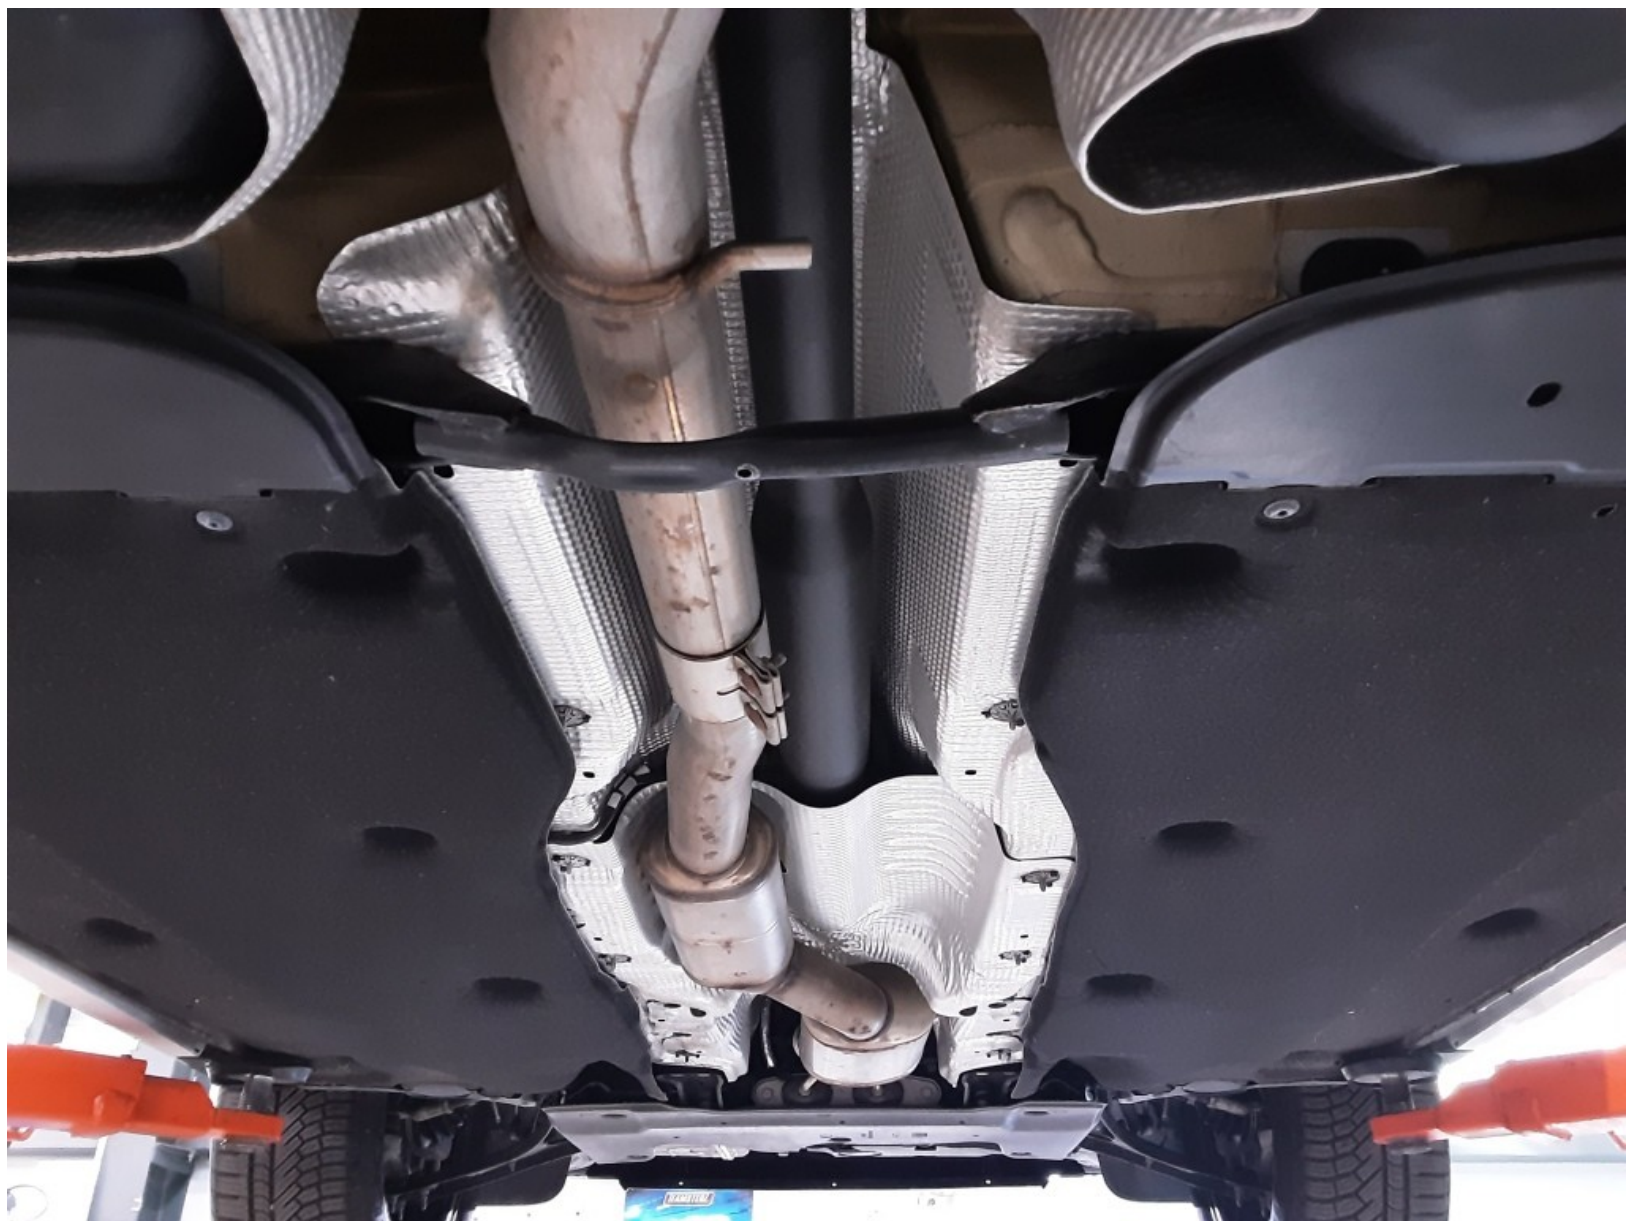
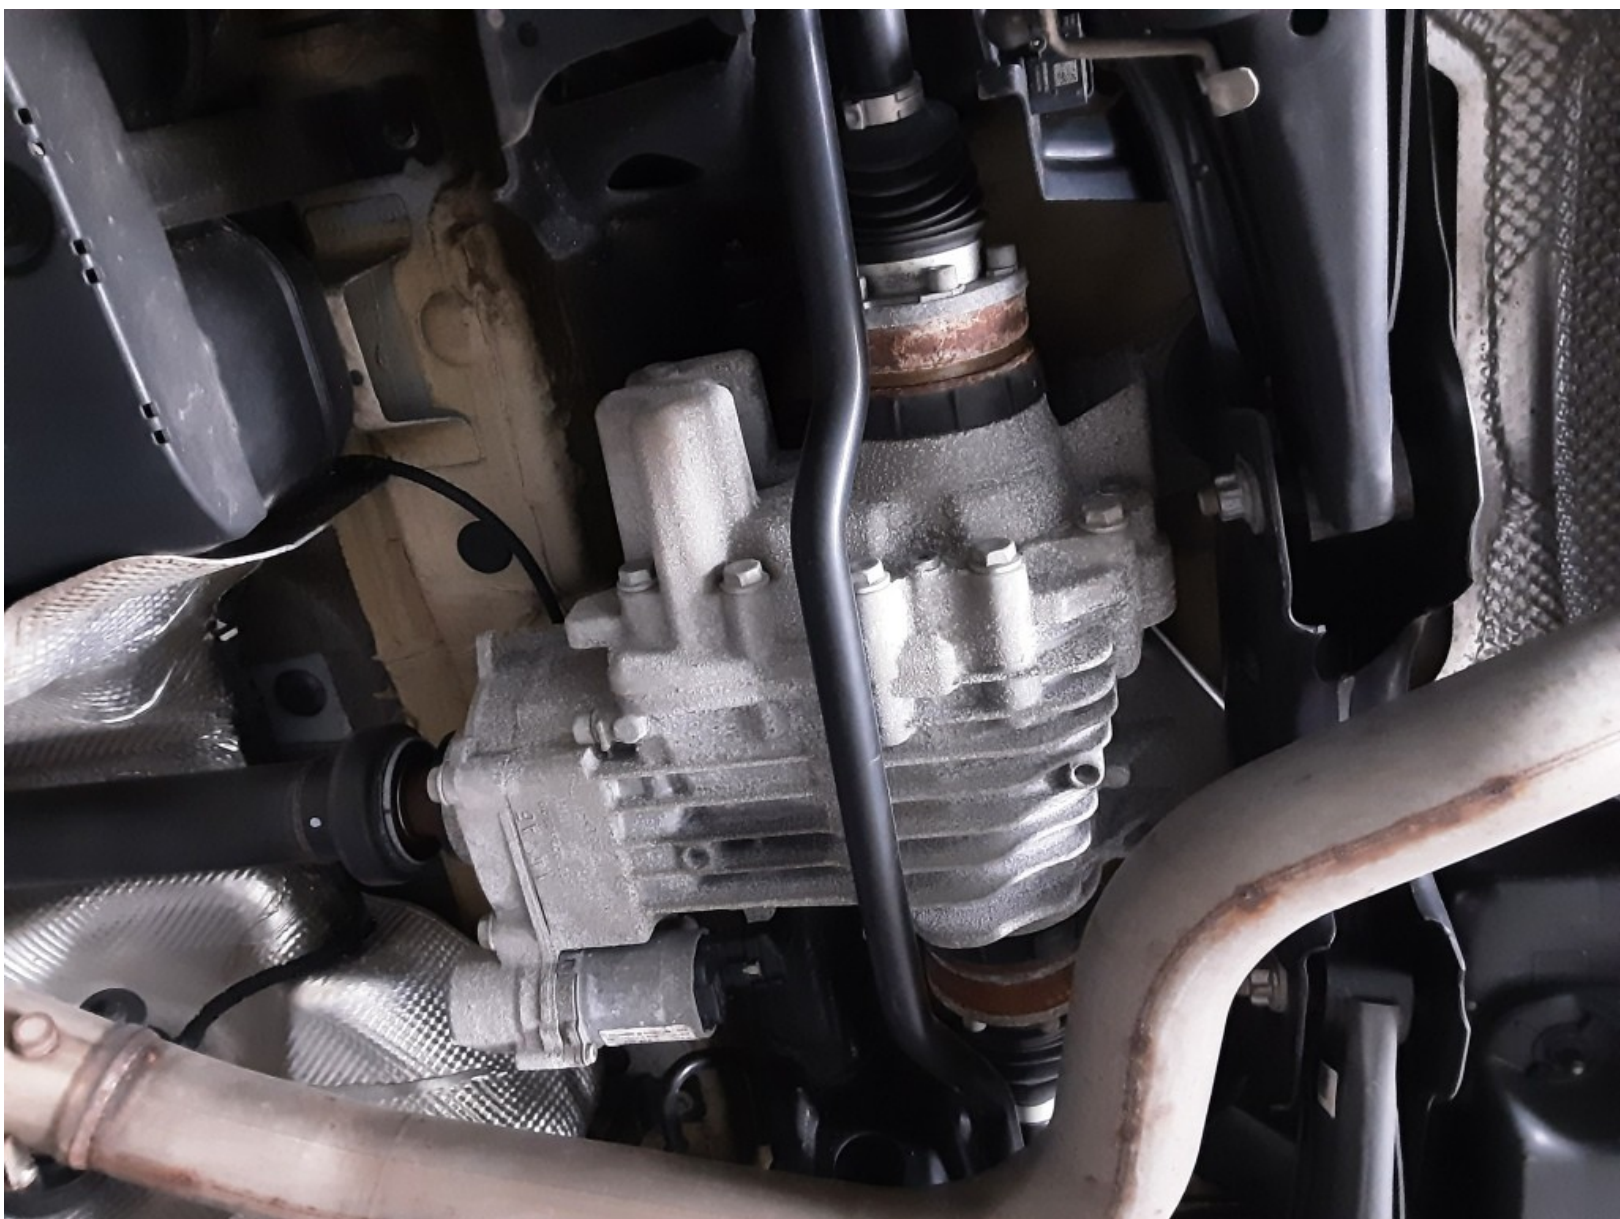
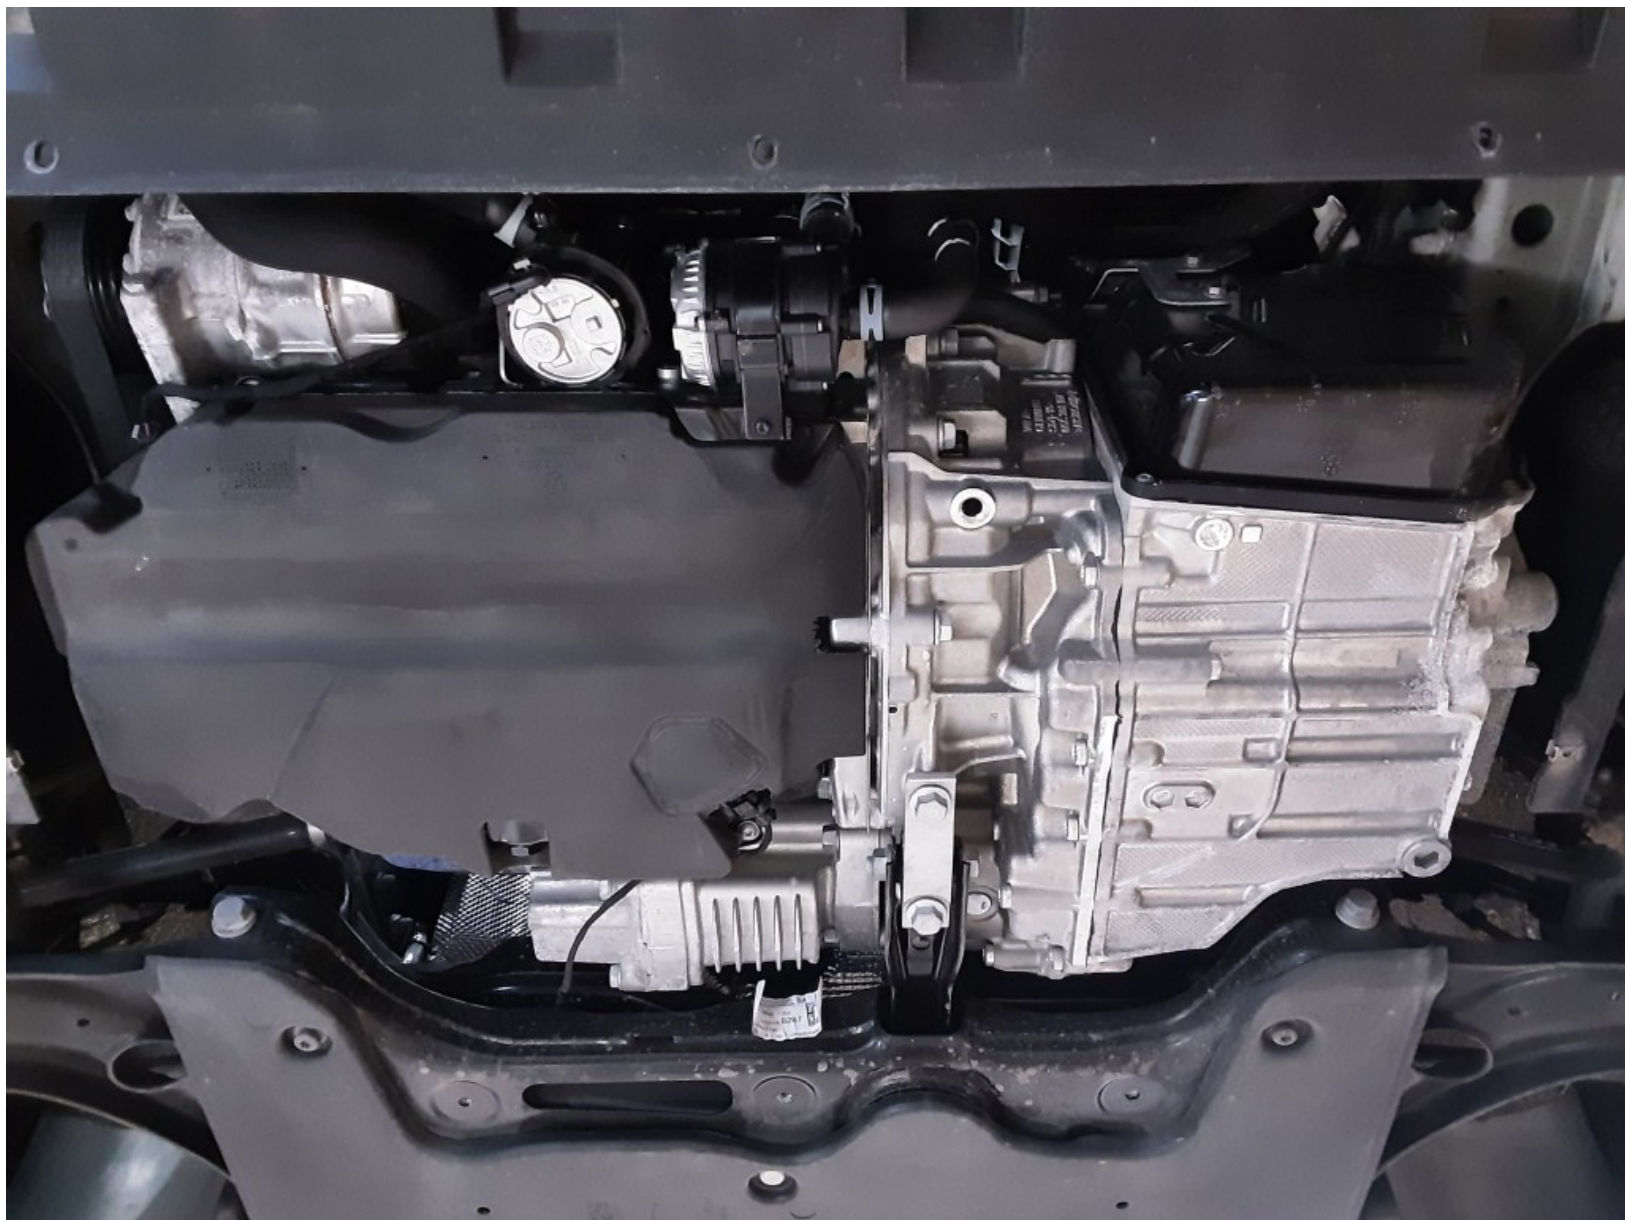
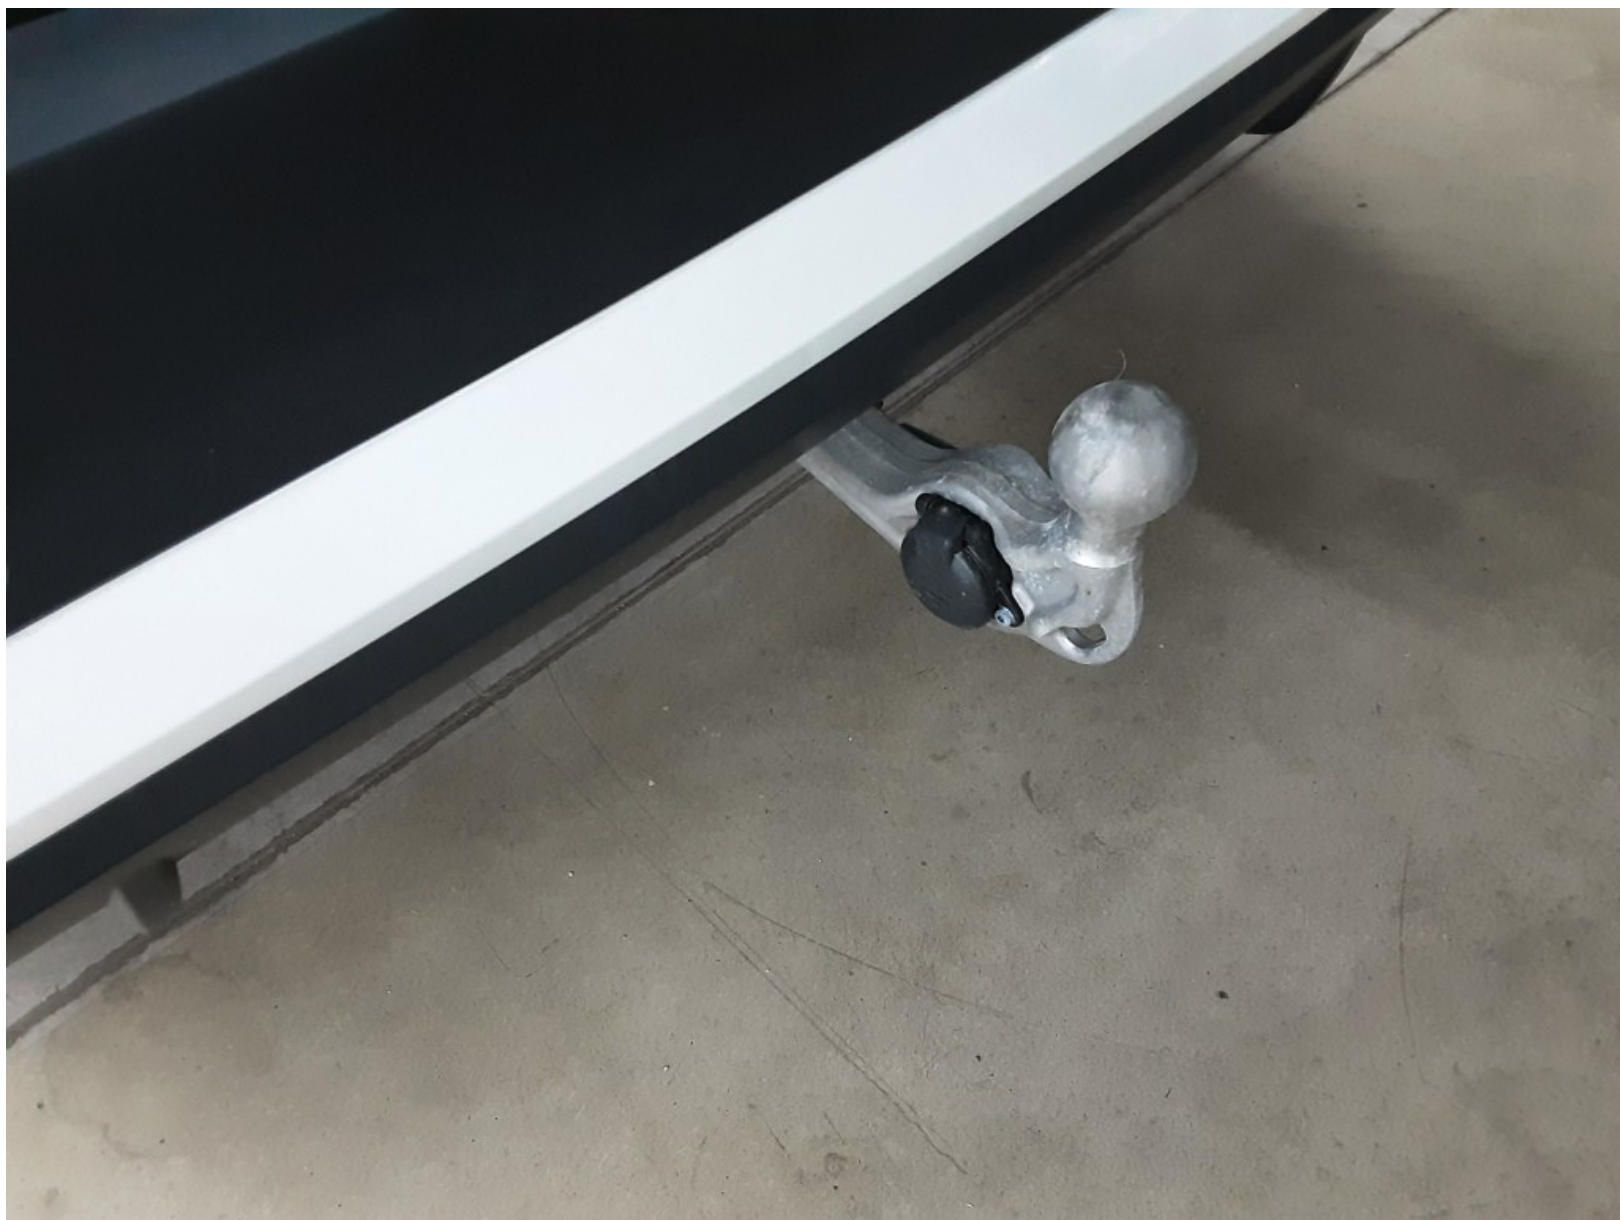
### PODVOZEK

levá část zadní nápravy, vč. pneu  
pravá část zadní nápravy, vč. pneu  
levá část přední nápravy, vč. pneu  
pravá část přední nápravy, vč. pneu  
zadní část podvozku  
střední část podvozku  
přední část vč. motoru
