# TECHNICKÝ PROTOKOL VOZU

ID vozidla 21056  
Tovární značka Audi  
Model A8  
VIN WAUZZZ4H2HN021056  
Datum prohlídky 26.06.2026  
Při stavu km 176 834  
Poslední servis 20.10.2025 / 161690 km

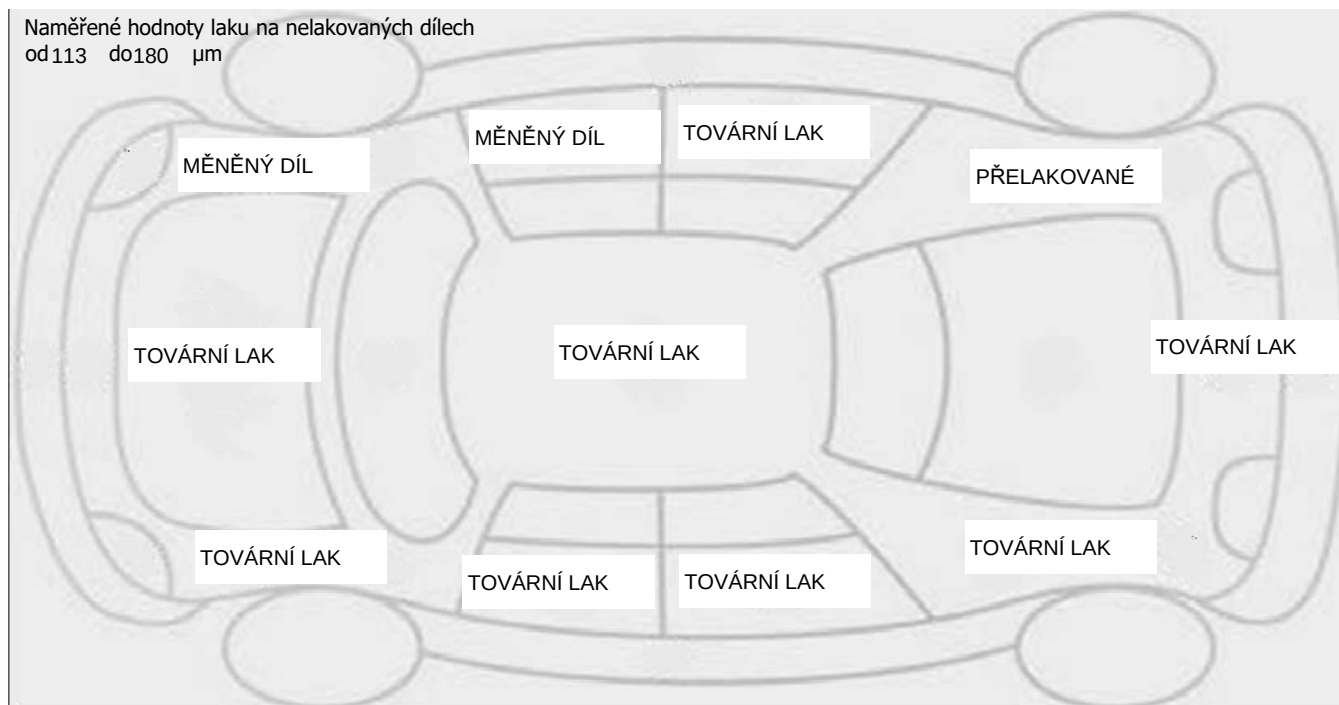
## NAMĚŘENÉ HODNOTY LAKU

Stav laku posuzujeme podle průměrné hodnoty třech měření laku na jednotlivých kovových dílech vozu v  $\mu\text{m}$ , kalibrovaným měřákem laku.

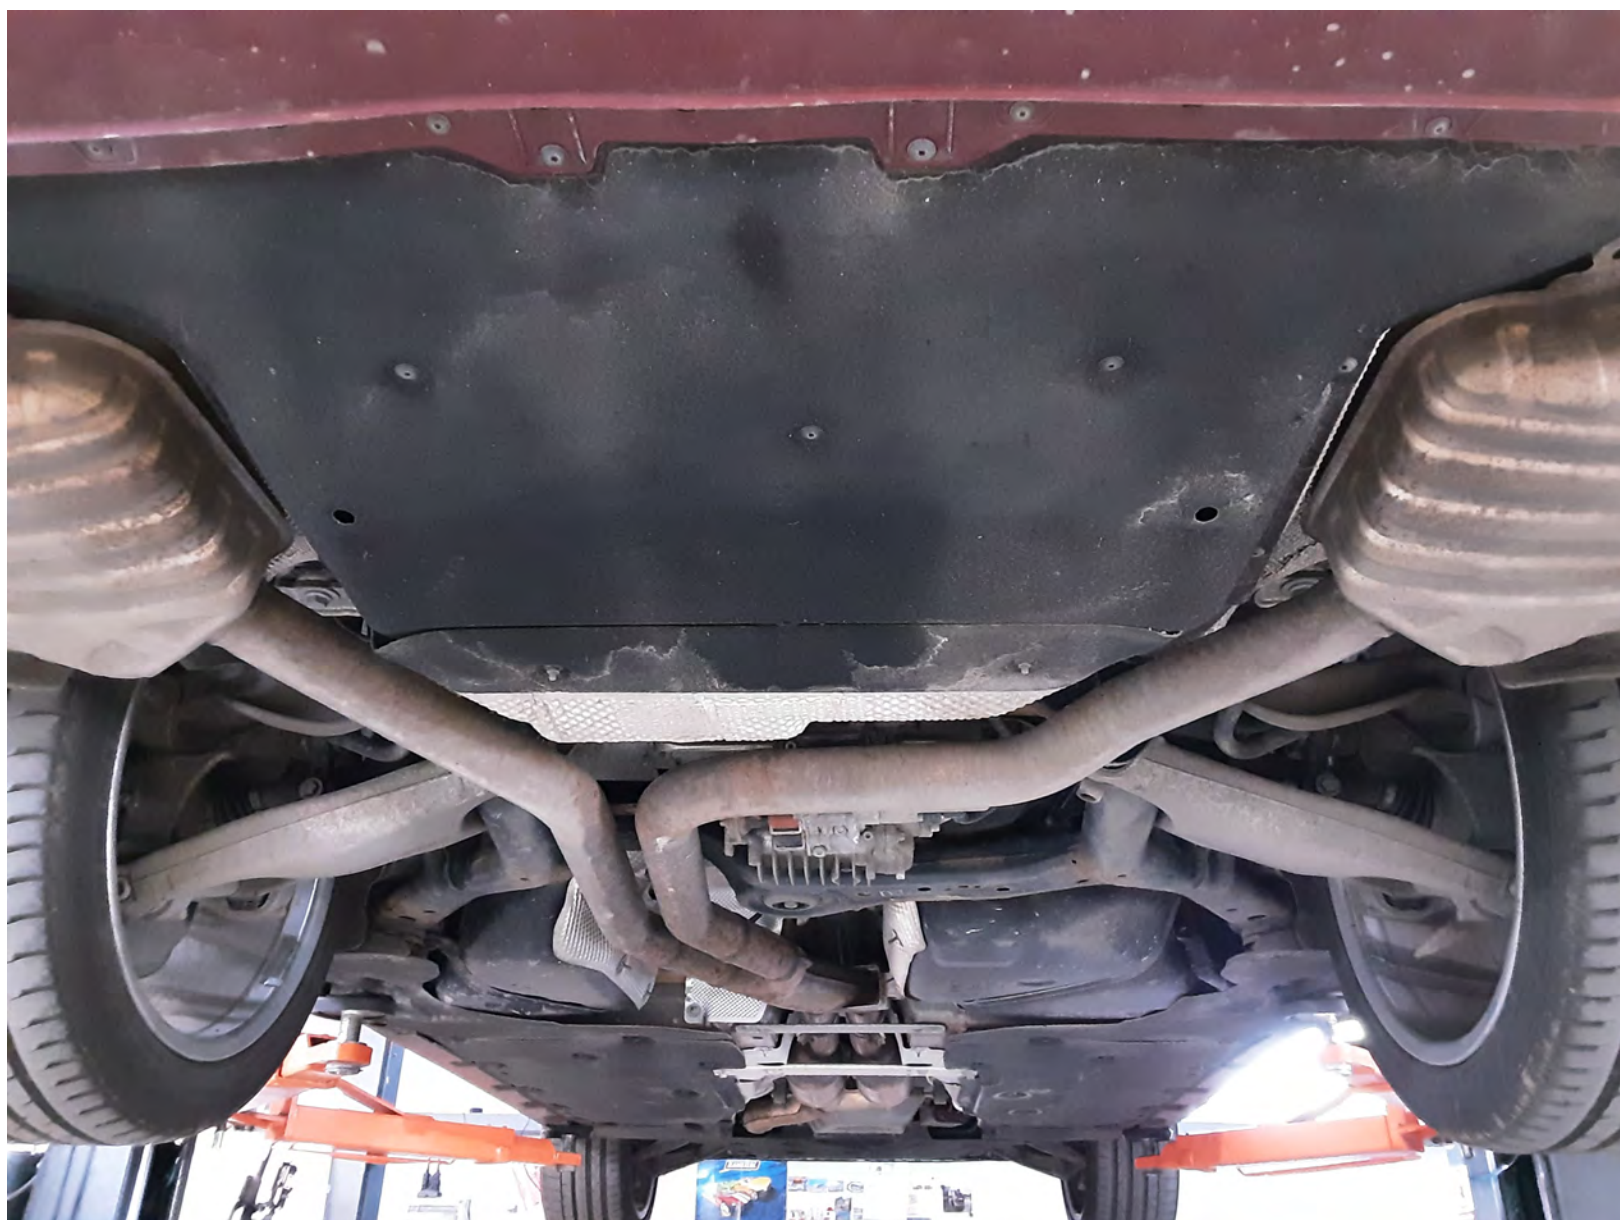
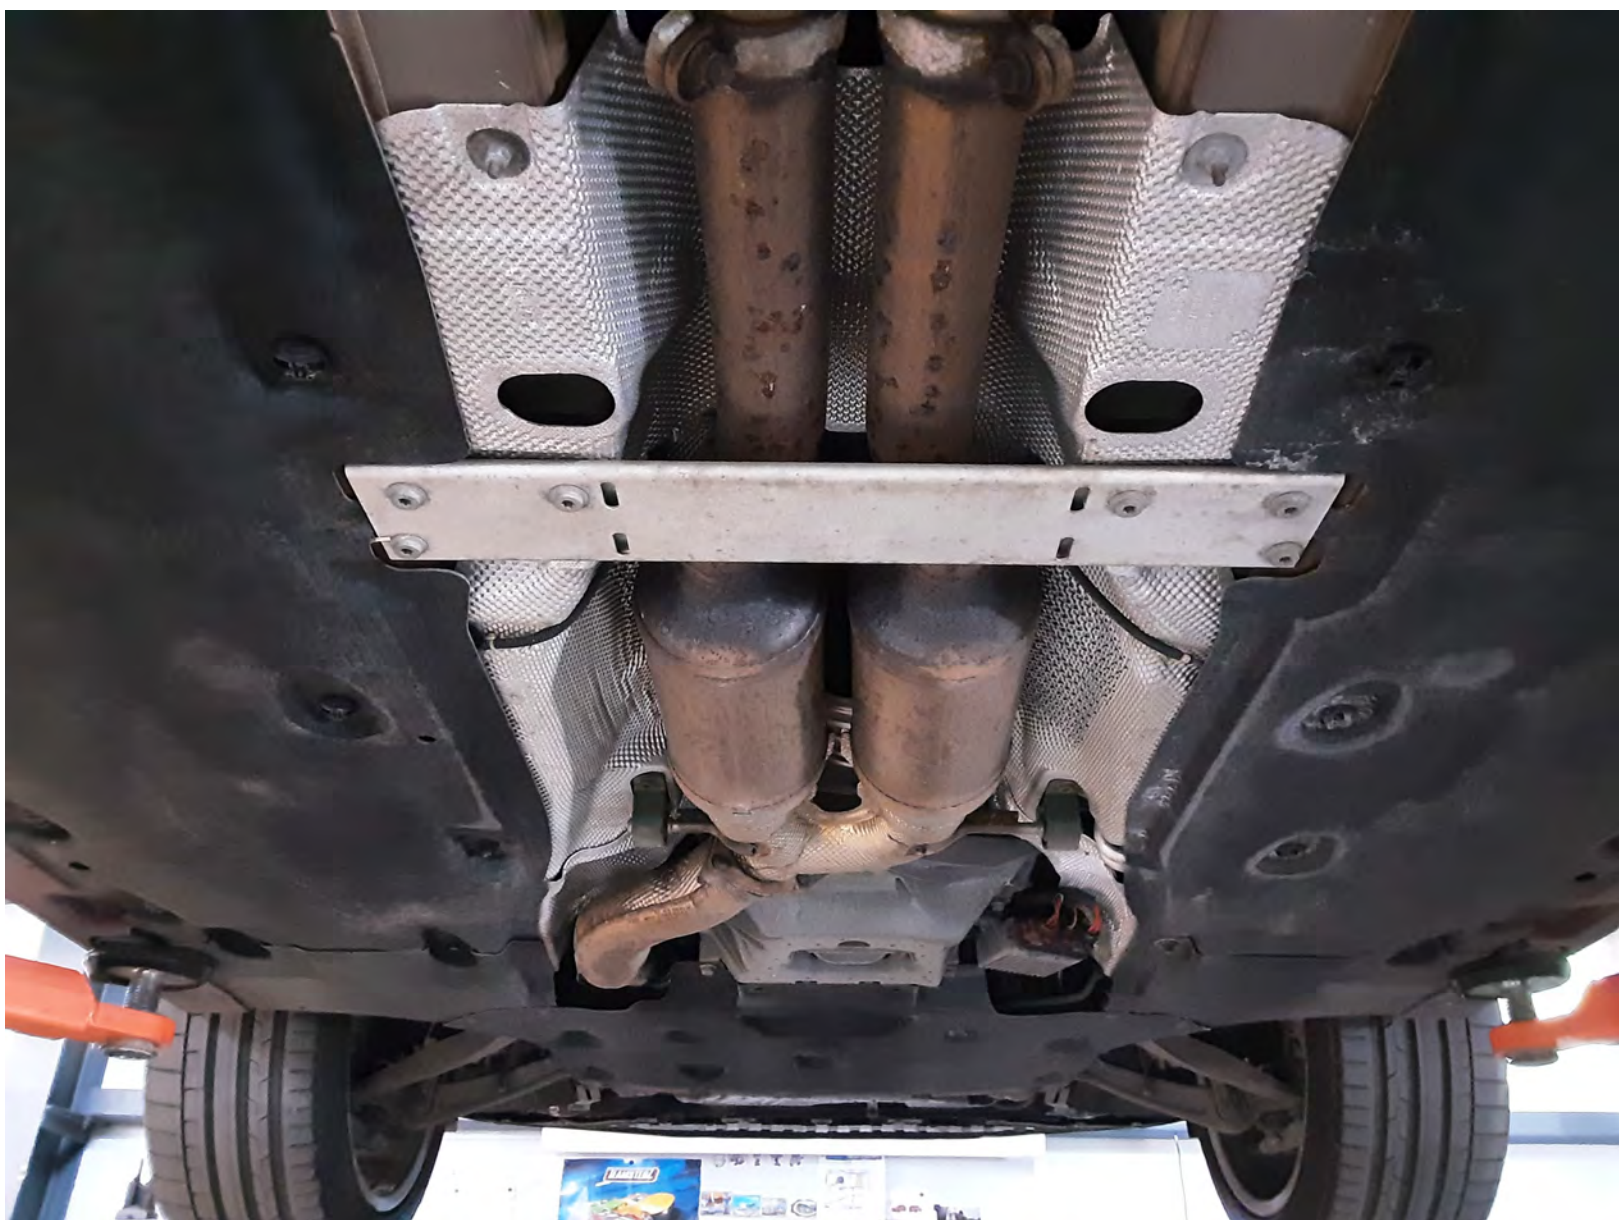
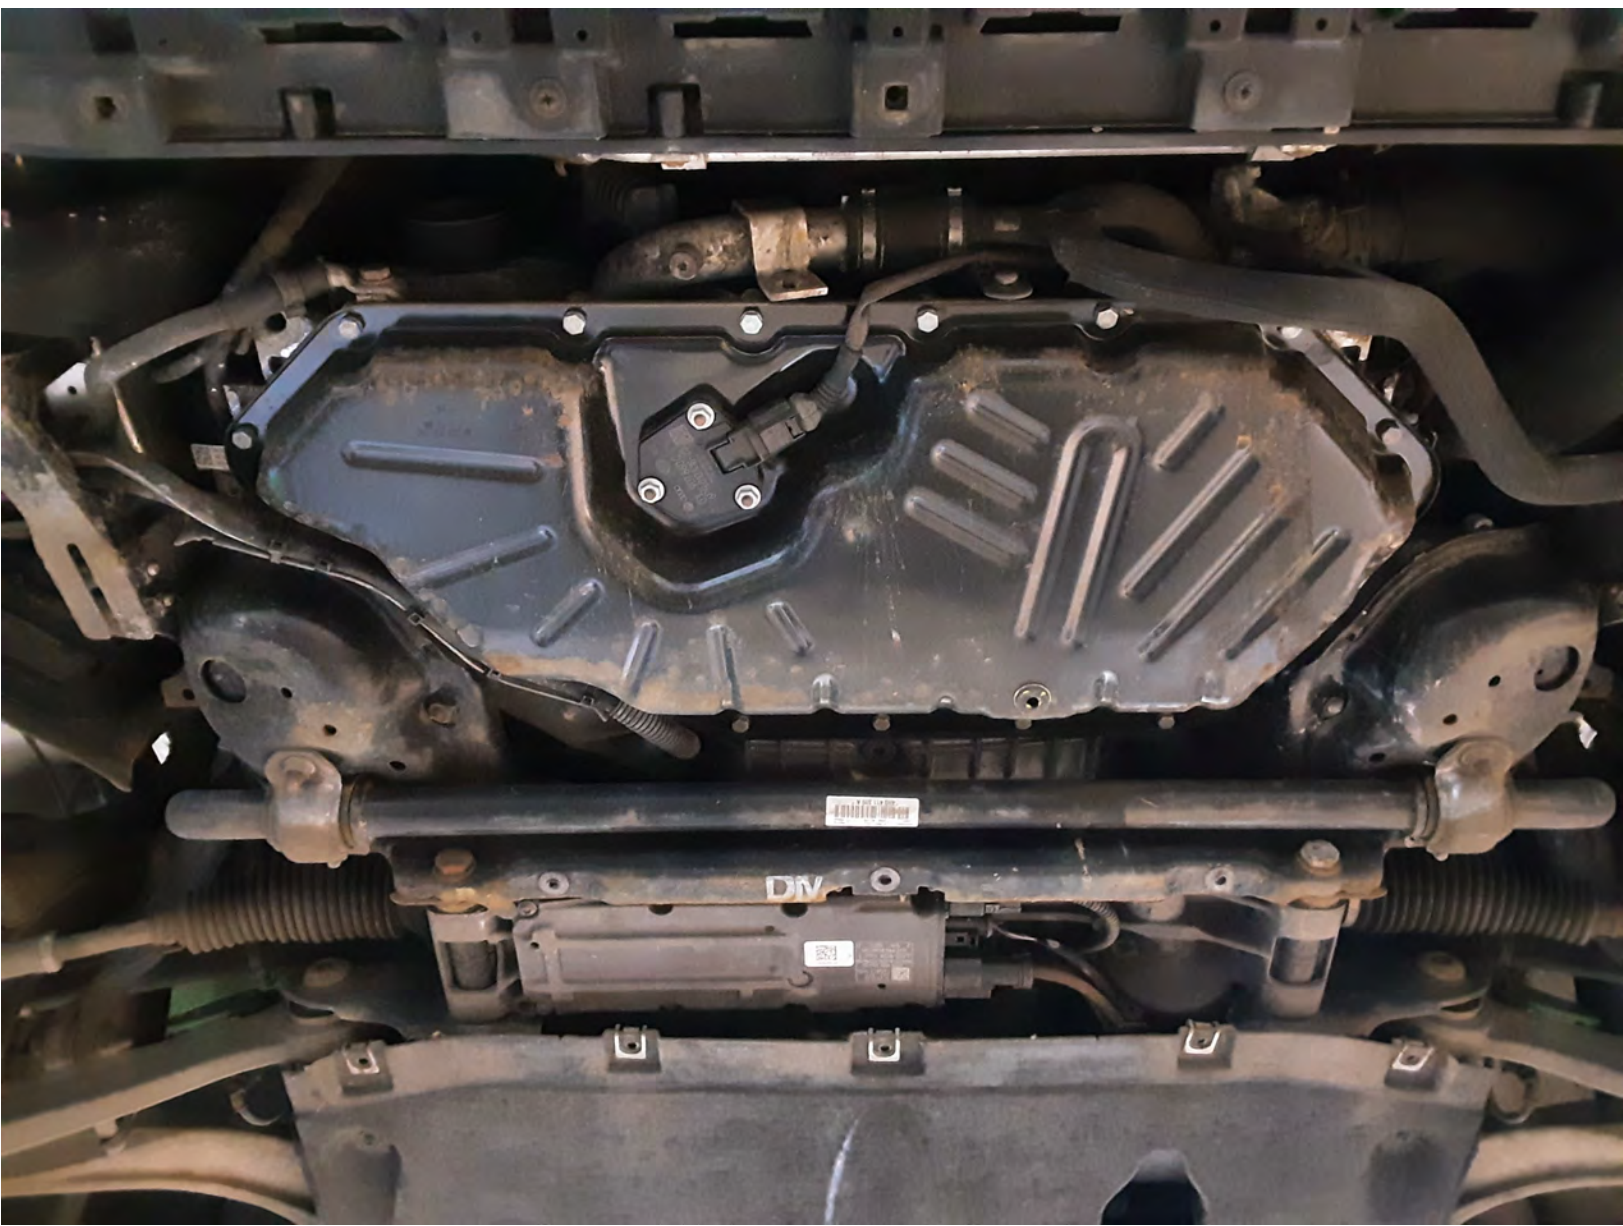
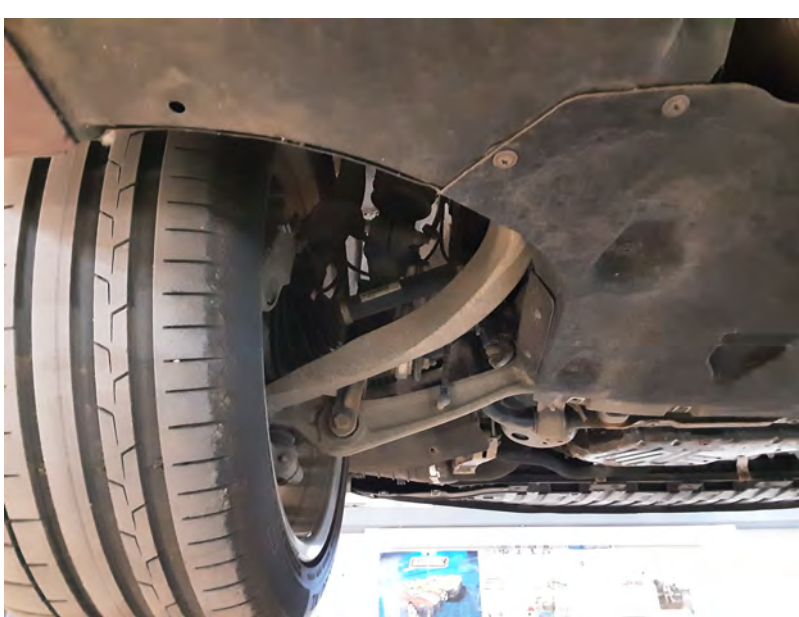
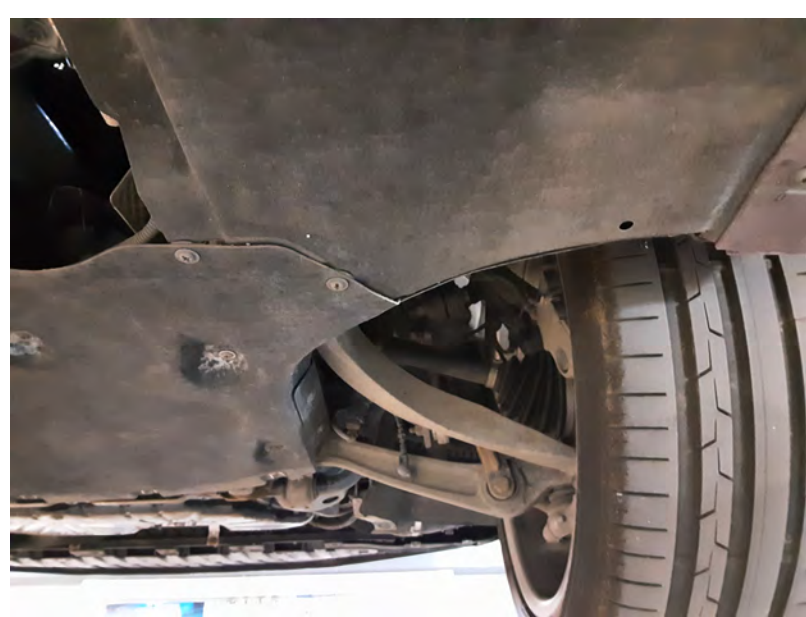
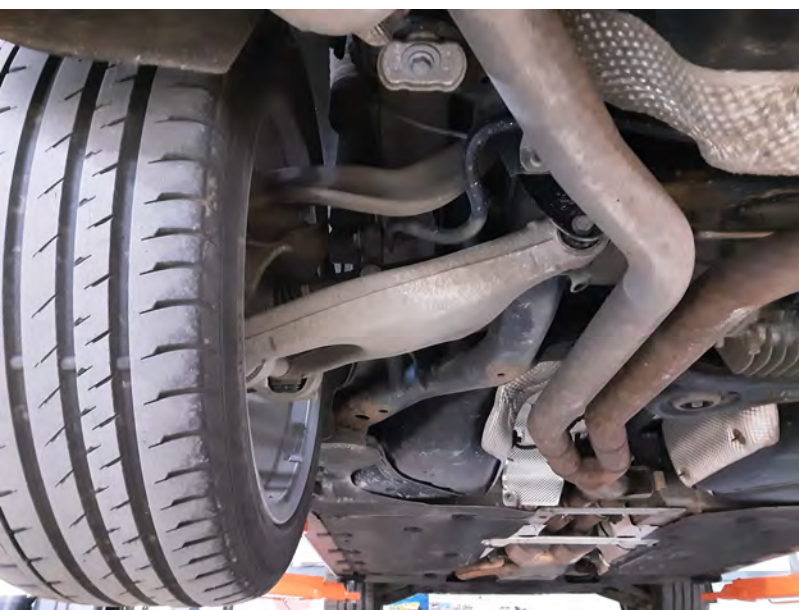
### PODVOZEK

levá část zadní nápravy, vč. pneu  
pravá část zadní nápravy, vč. pneu  
levá část přední nápravy, vč. pneu  
pravá část přední nápravy, vč. pneu  
zadní část podvozku  
střední část podvozku  
přední část vč. motoru
