## FOTODOKUMENTACE

**ZNAČKA:** Ford  
**MODEL:** Kuga PHEV - 14,4 kWh

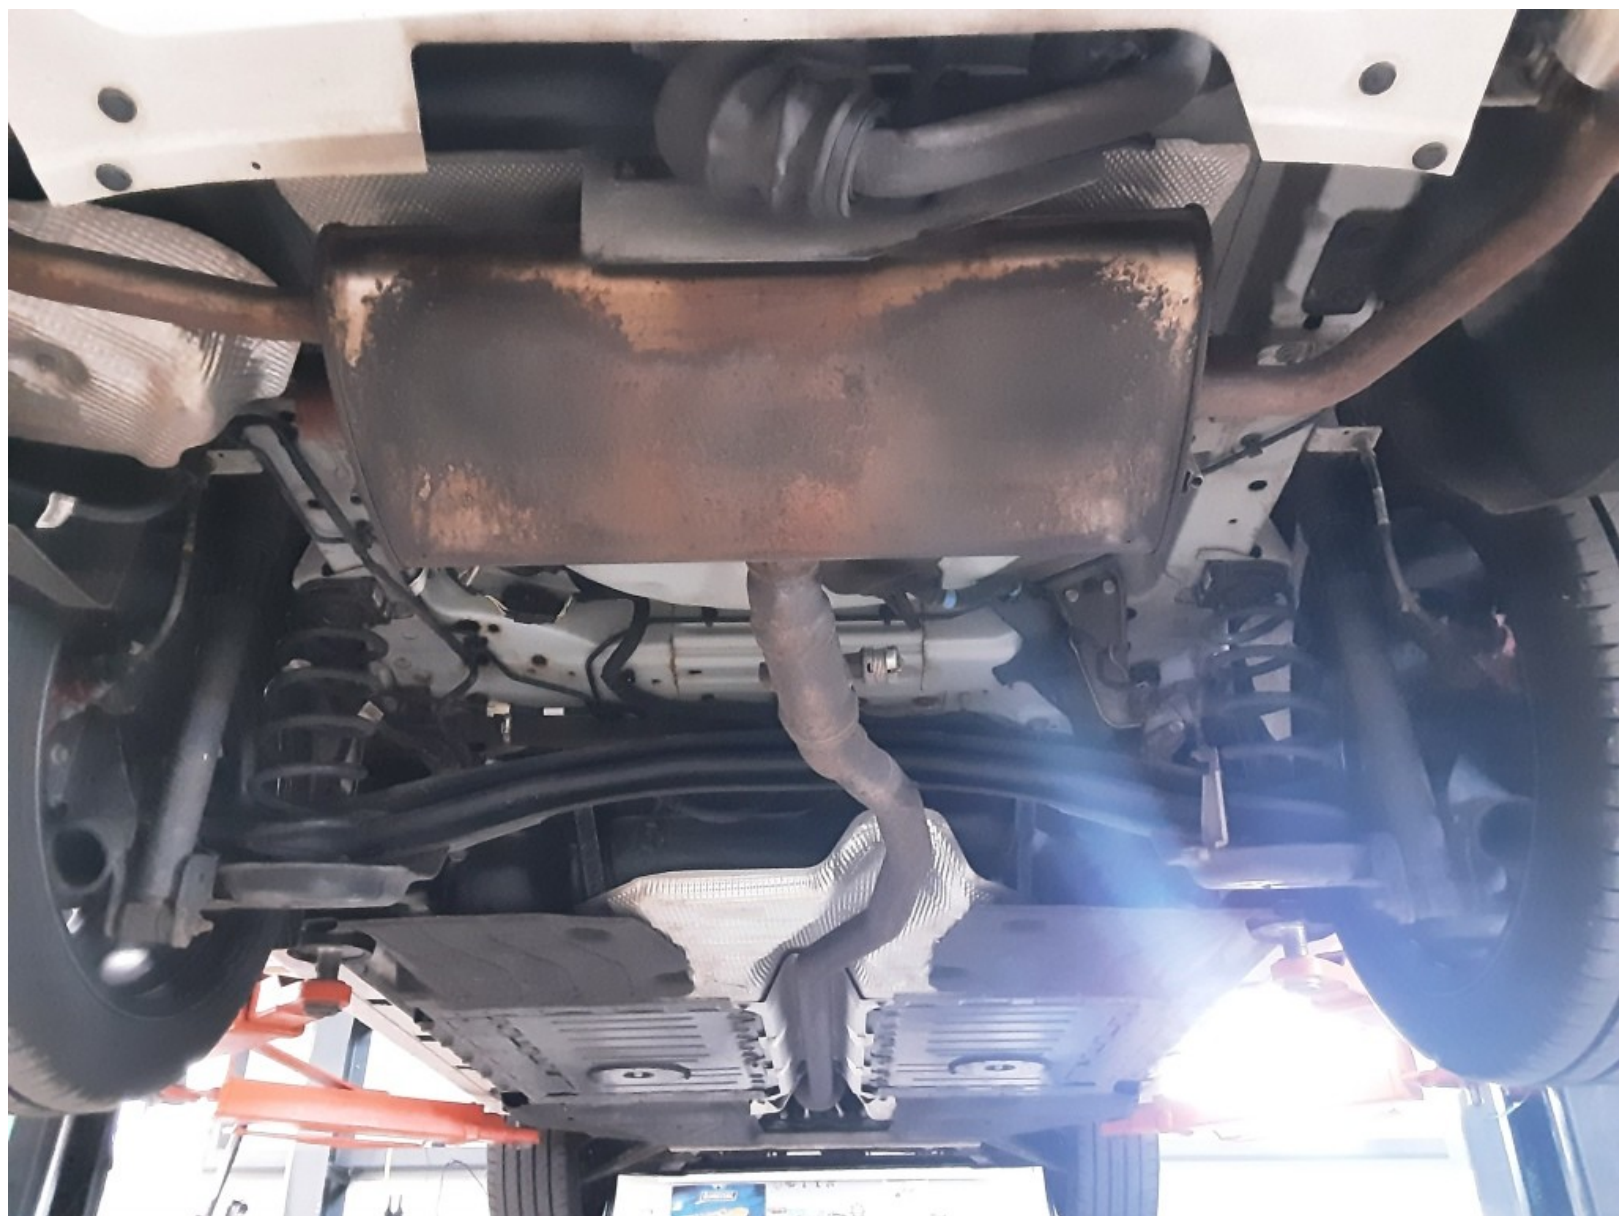
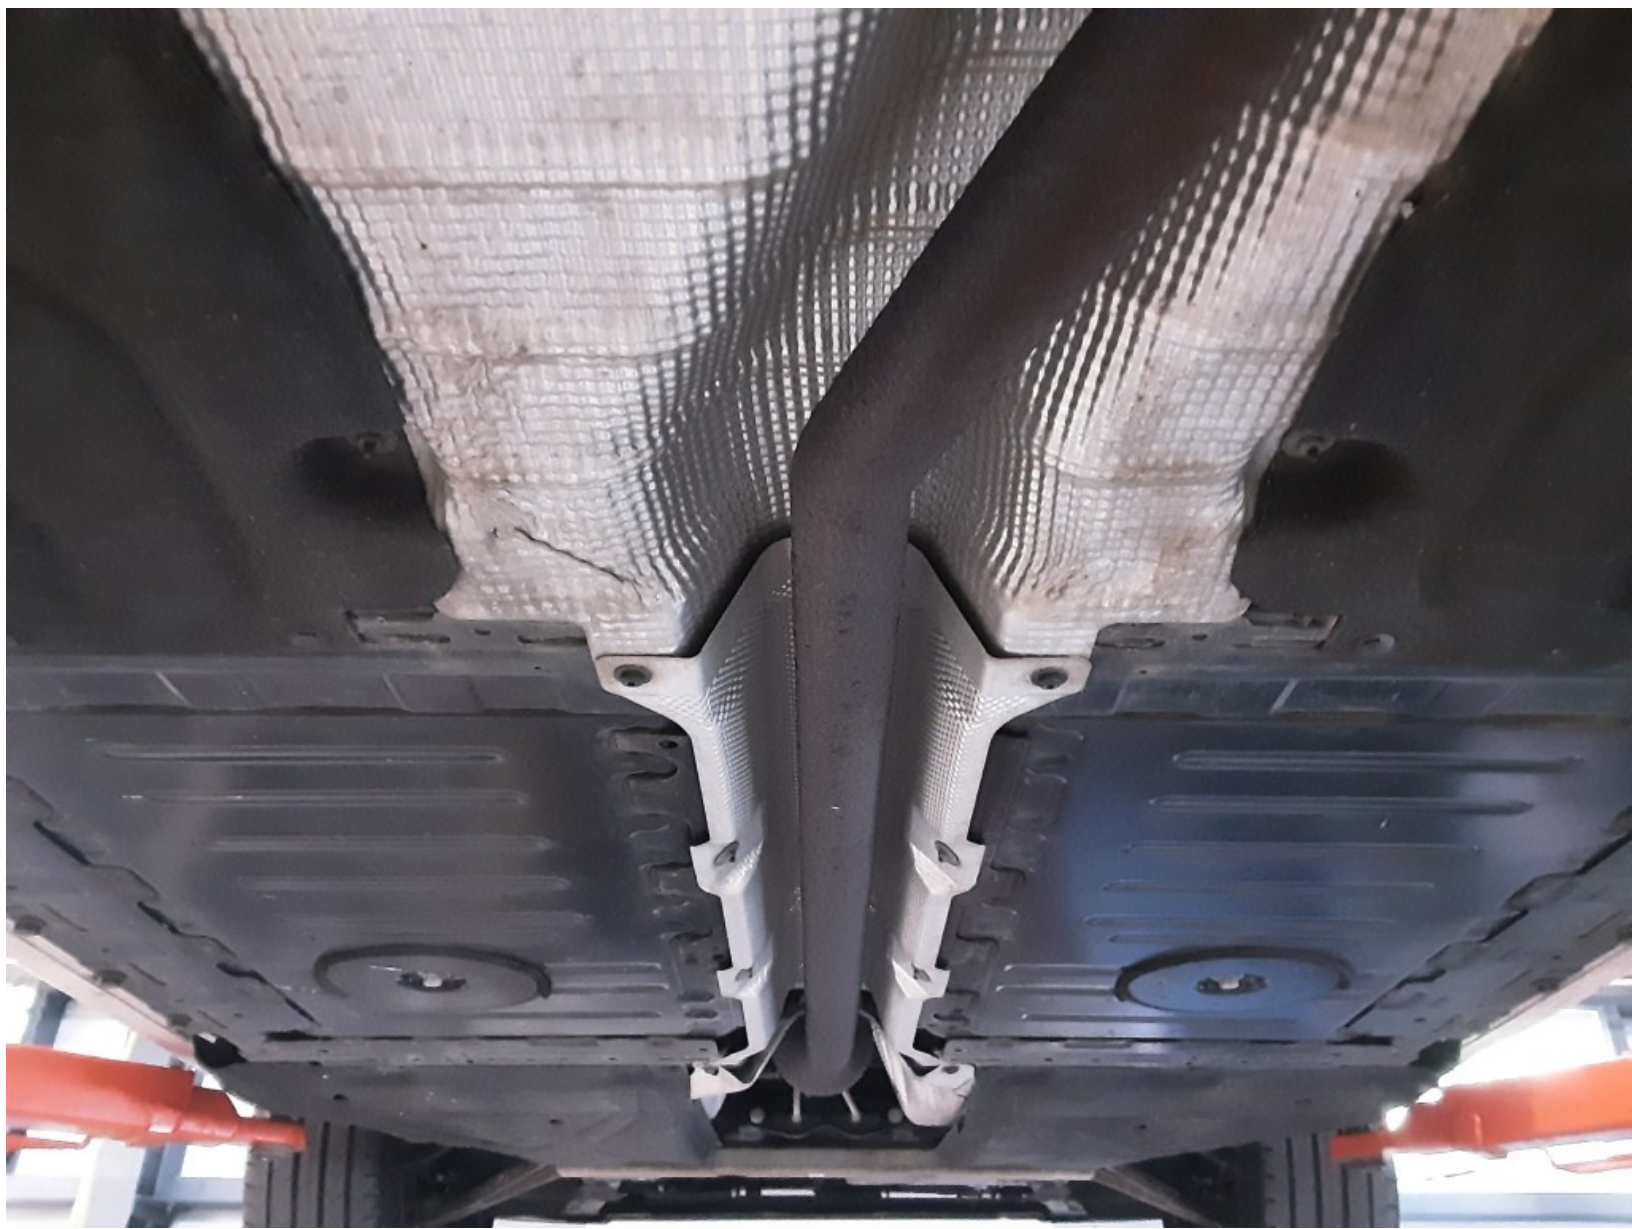
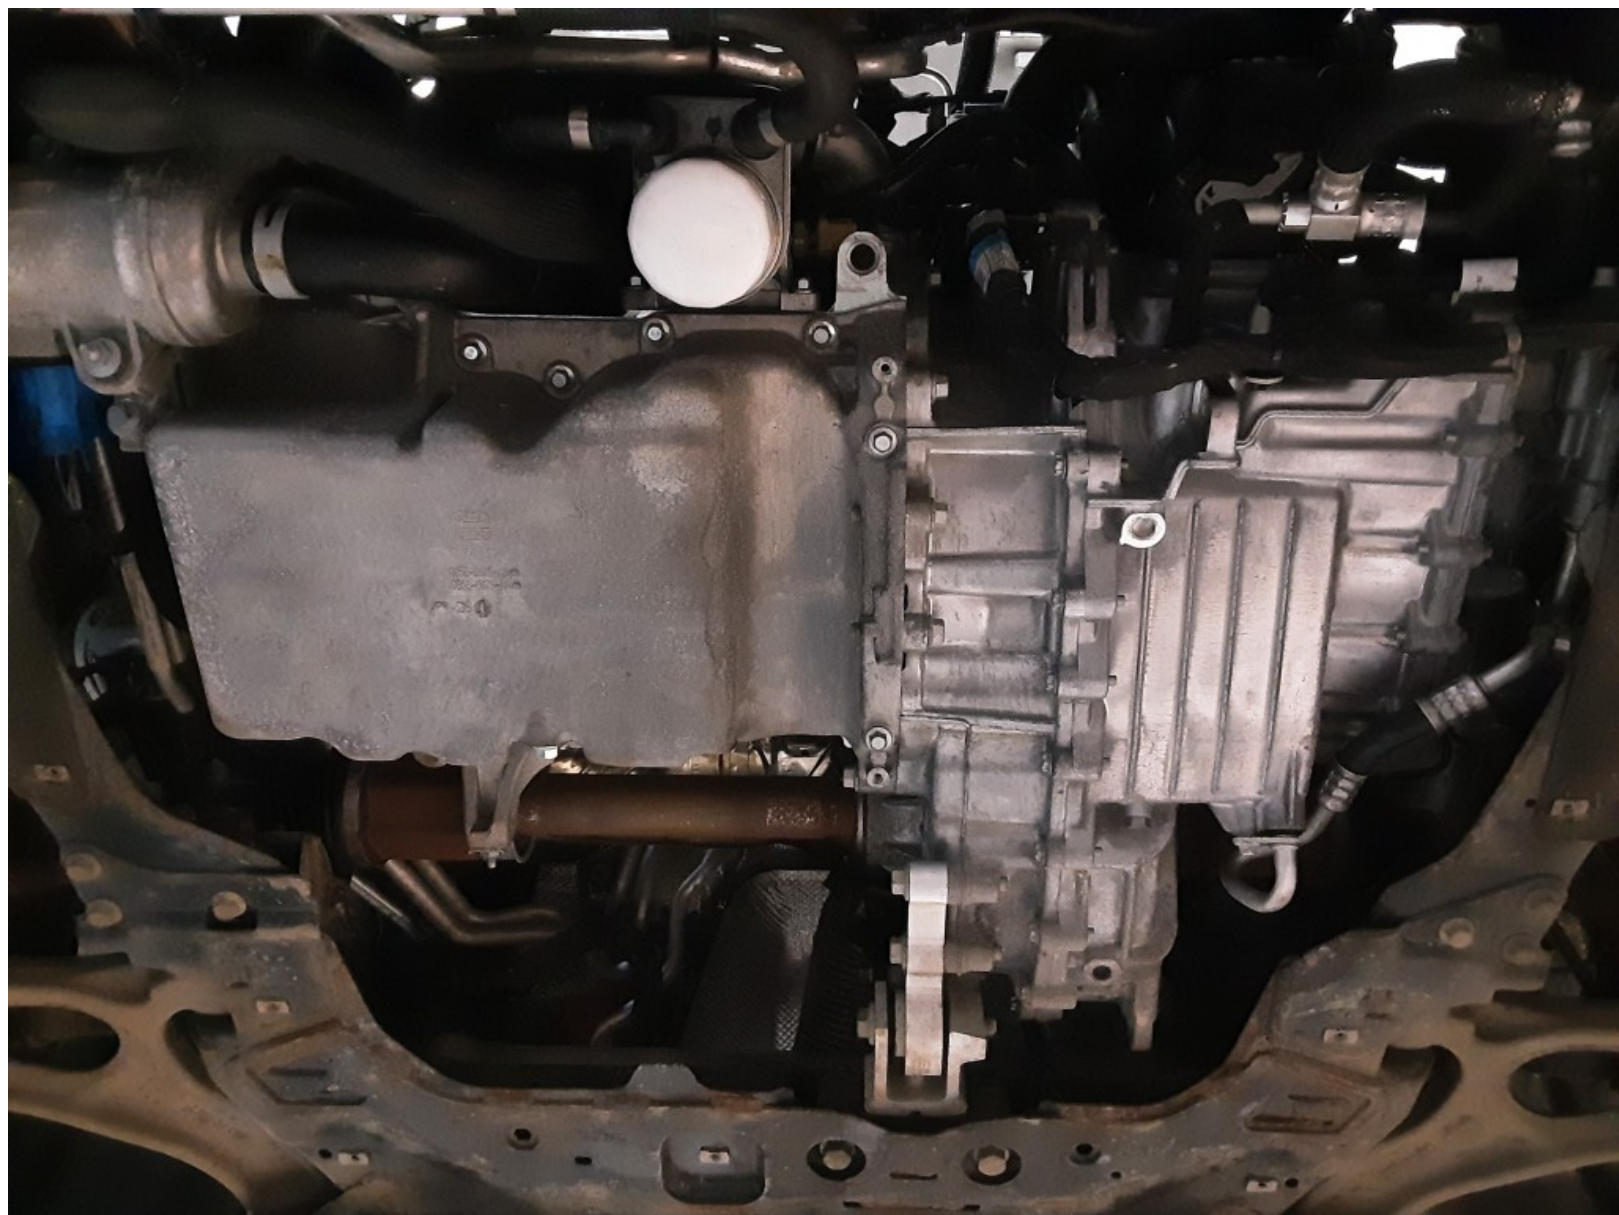
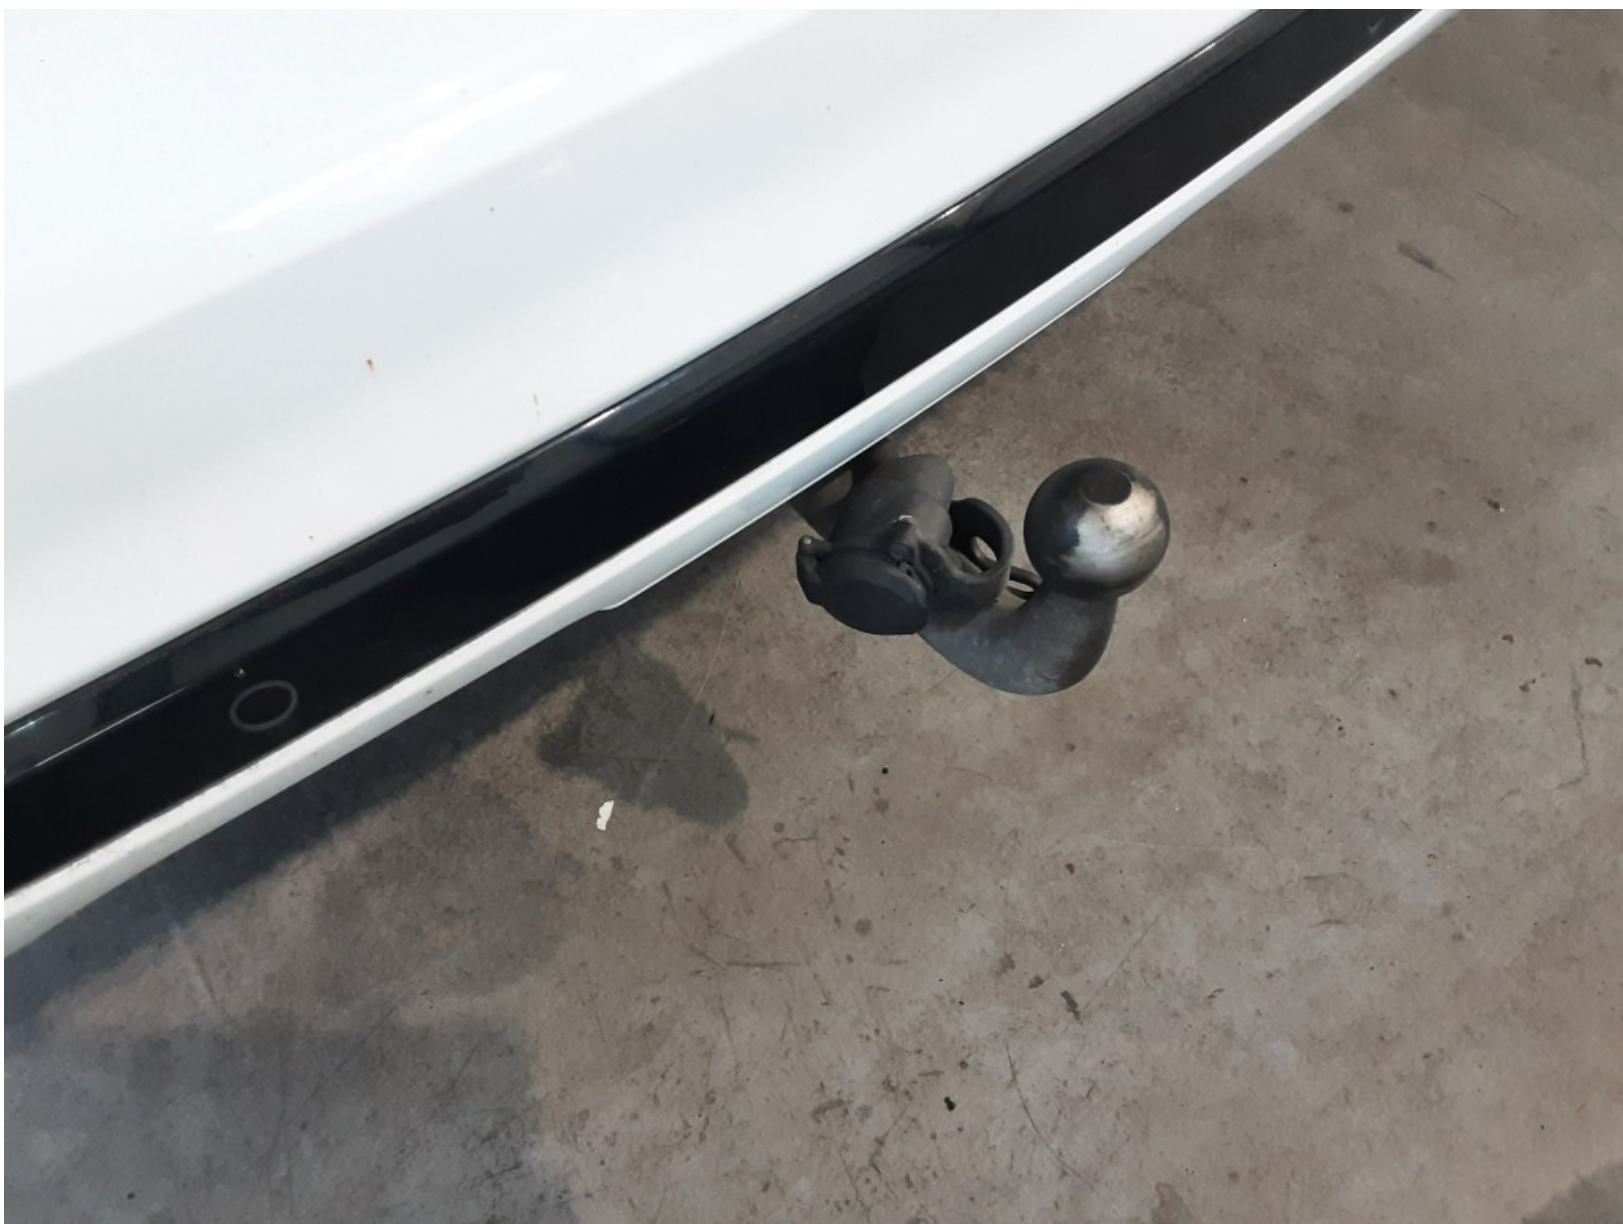
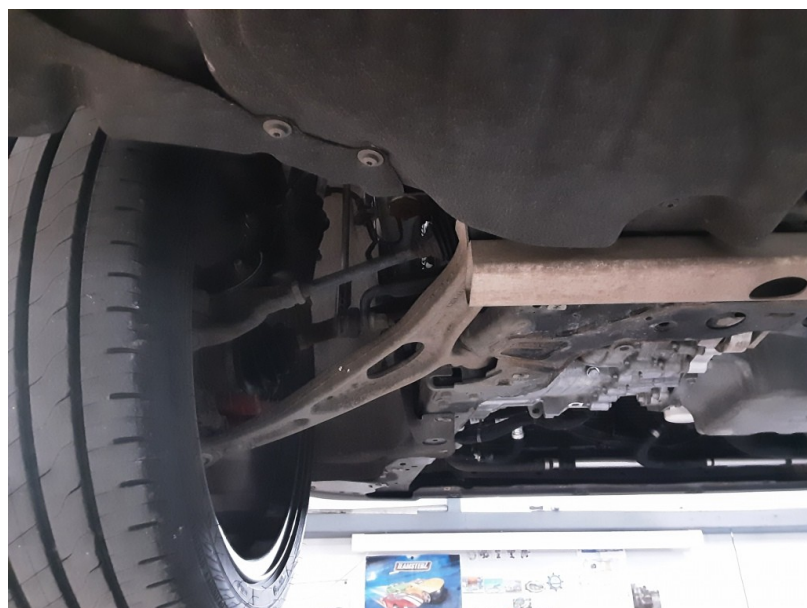
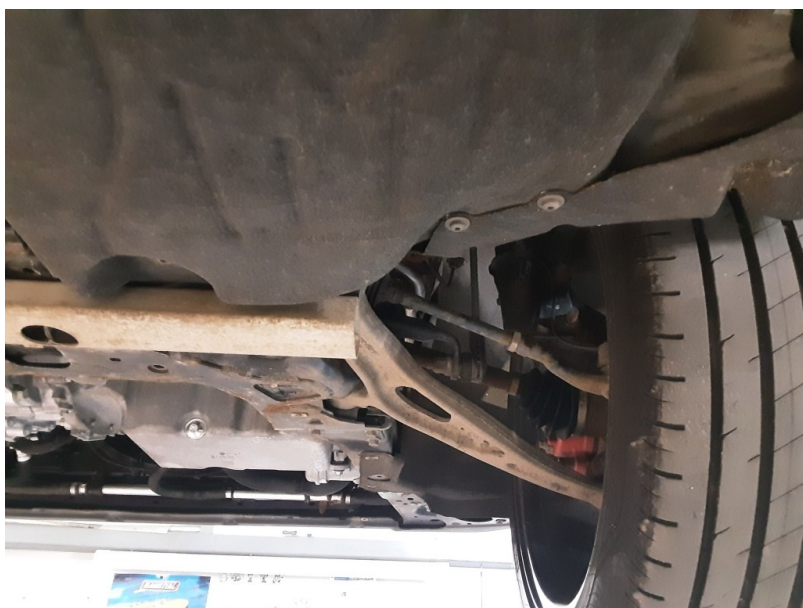
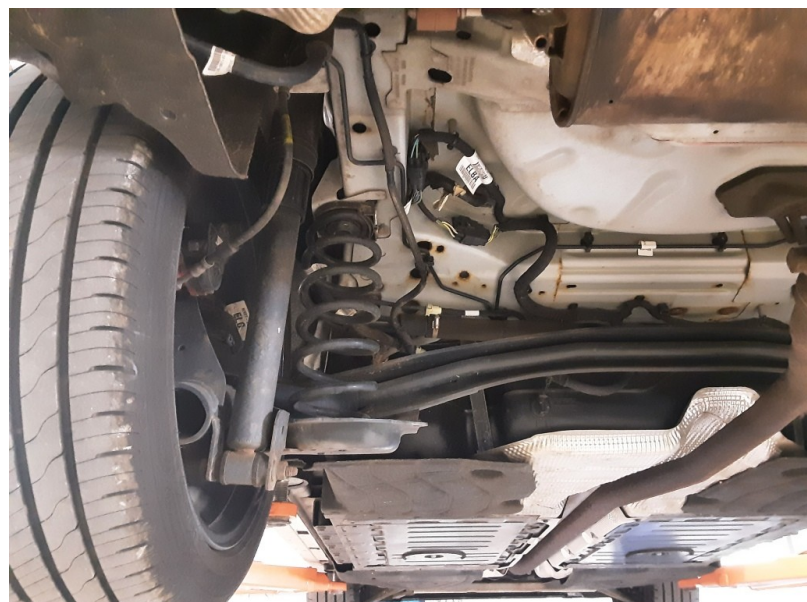
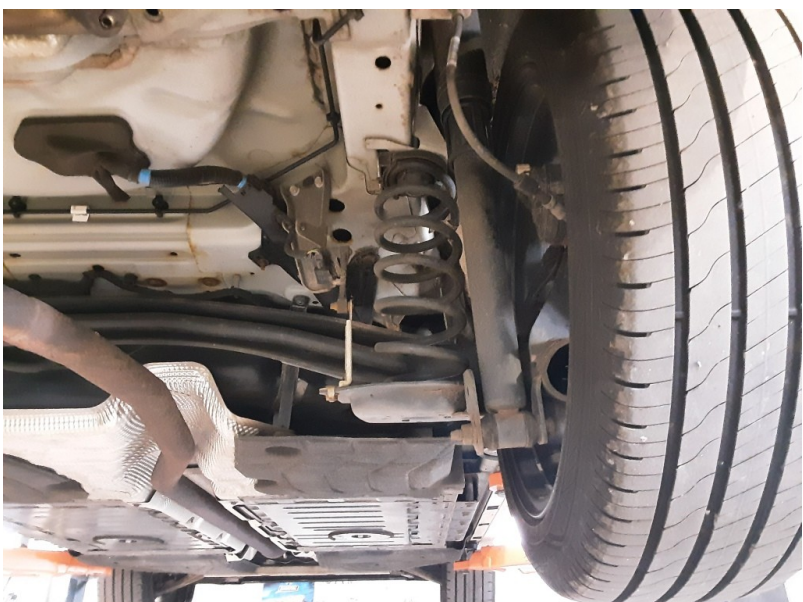
### PODVOZEK

levá část zadní nápravy, vč. pneu  
pravá část zadní nápravy, vč. pneu  
levá část přední nápravy, vč. pneu  
pravá část přední nápravy, vč. pneu  
zadní část podvozku  
střední část podvozku  
přední část vč. motoru
