# TECHNICKÝ PROTOKOL VOZU

Sema Cars s.r.o. ○ IČO 02980746

ID vozidla 10923  
Tovární značka Mercedes-Benz  
Model EQB  
VIN W1N2436081N010923  
Datum prohlídky 24.09.2026  
Při stavu km 80 430  
Poslední servis 24.09.2026 / 80 430

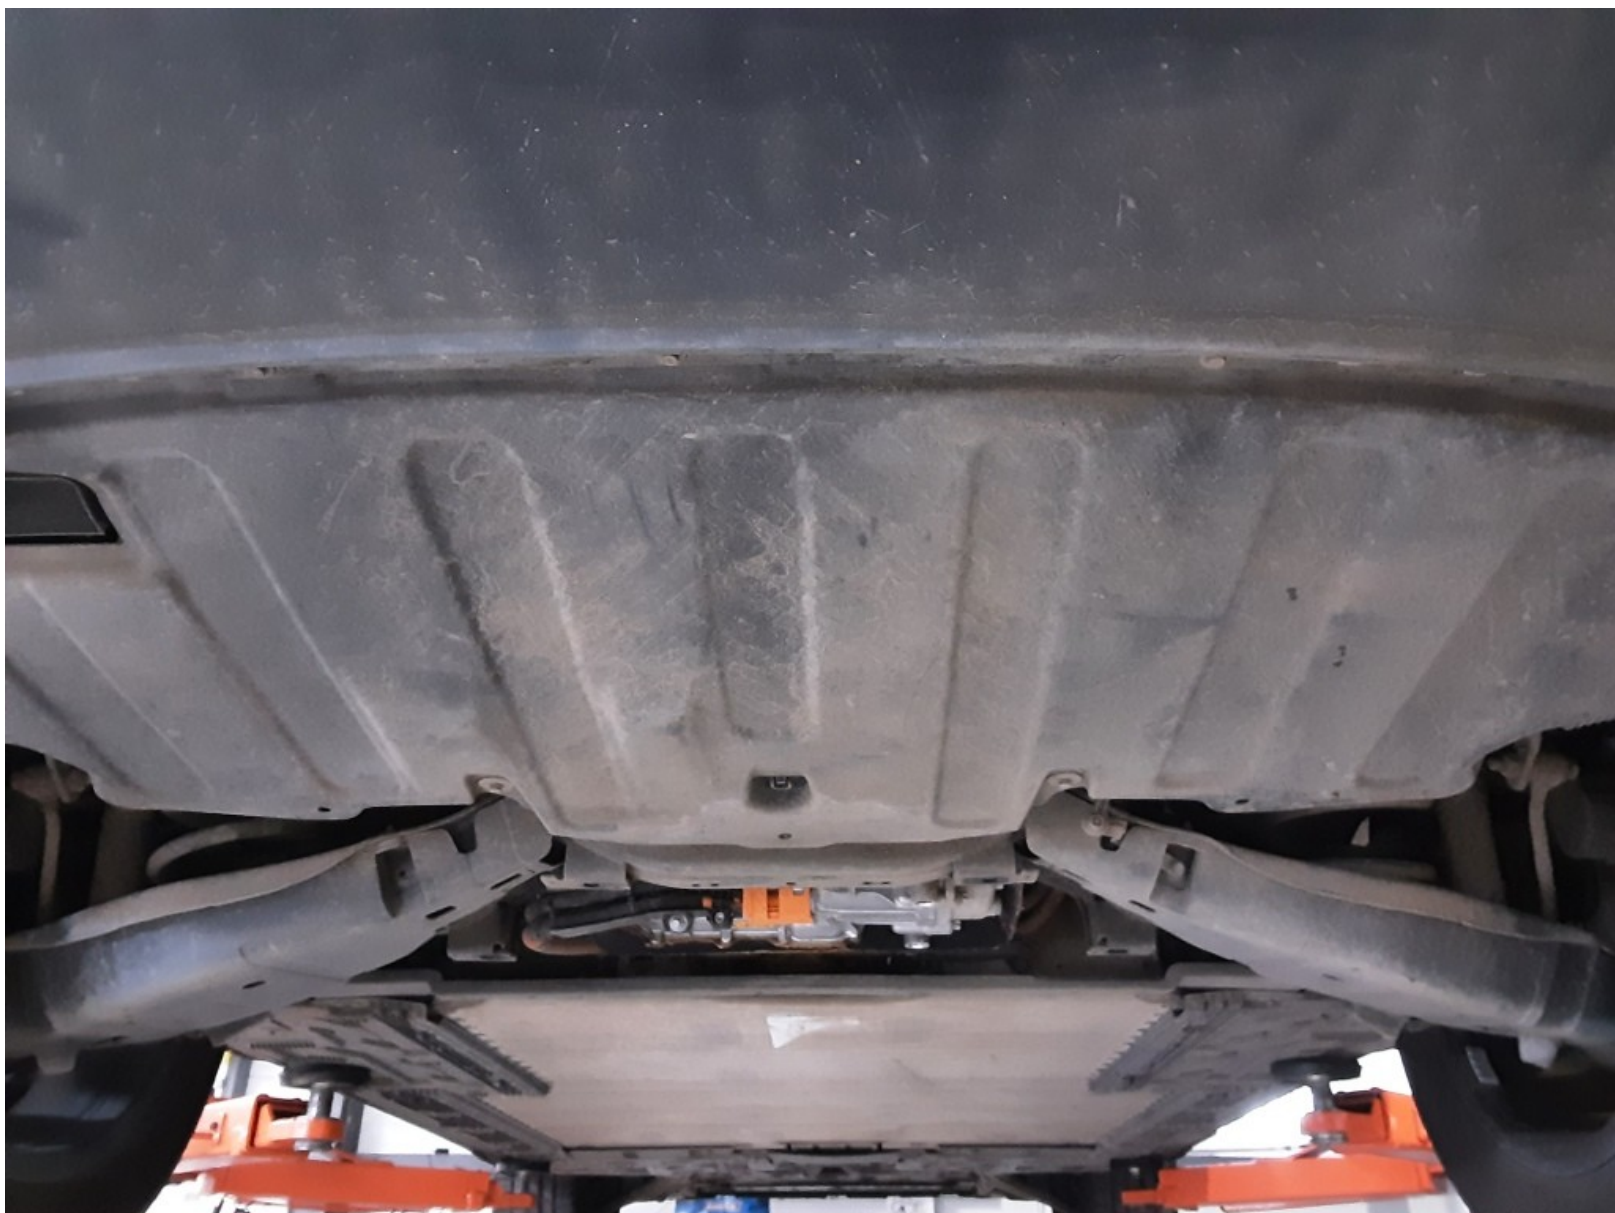
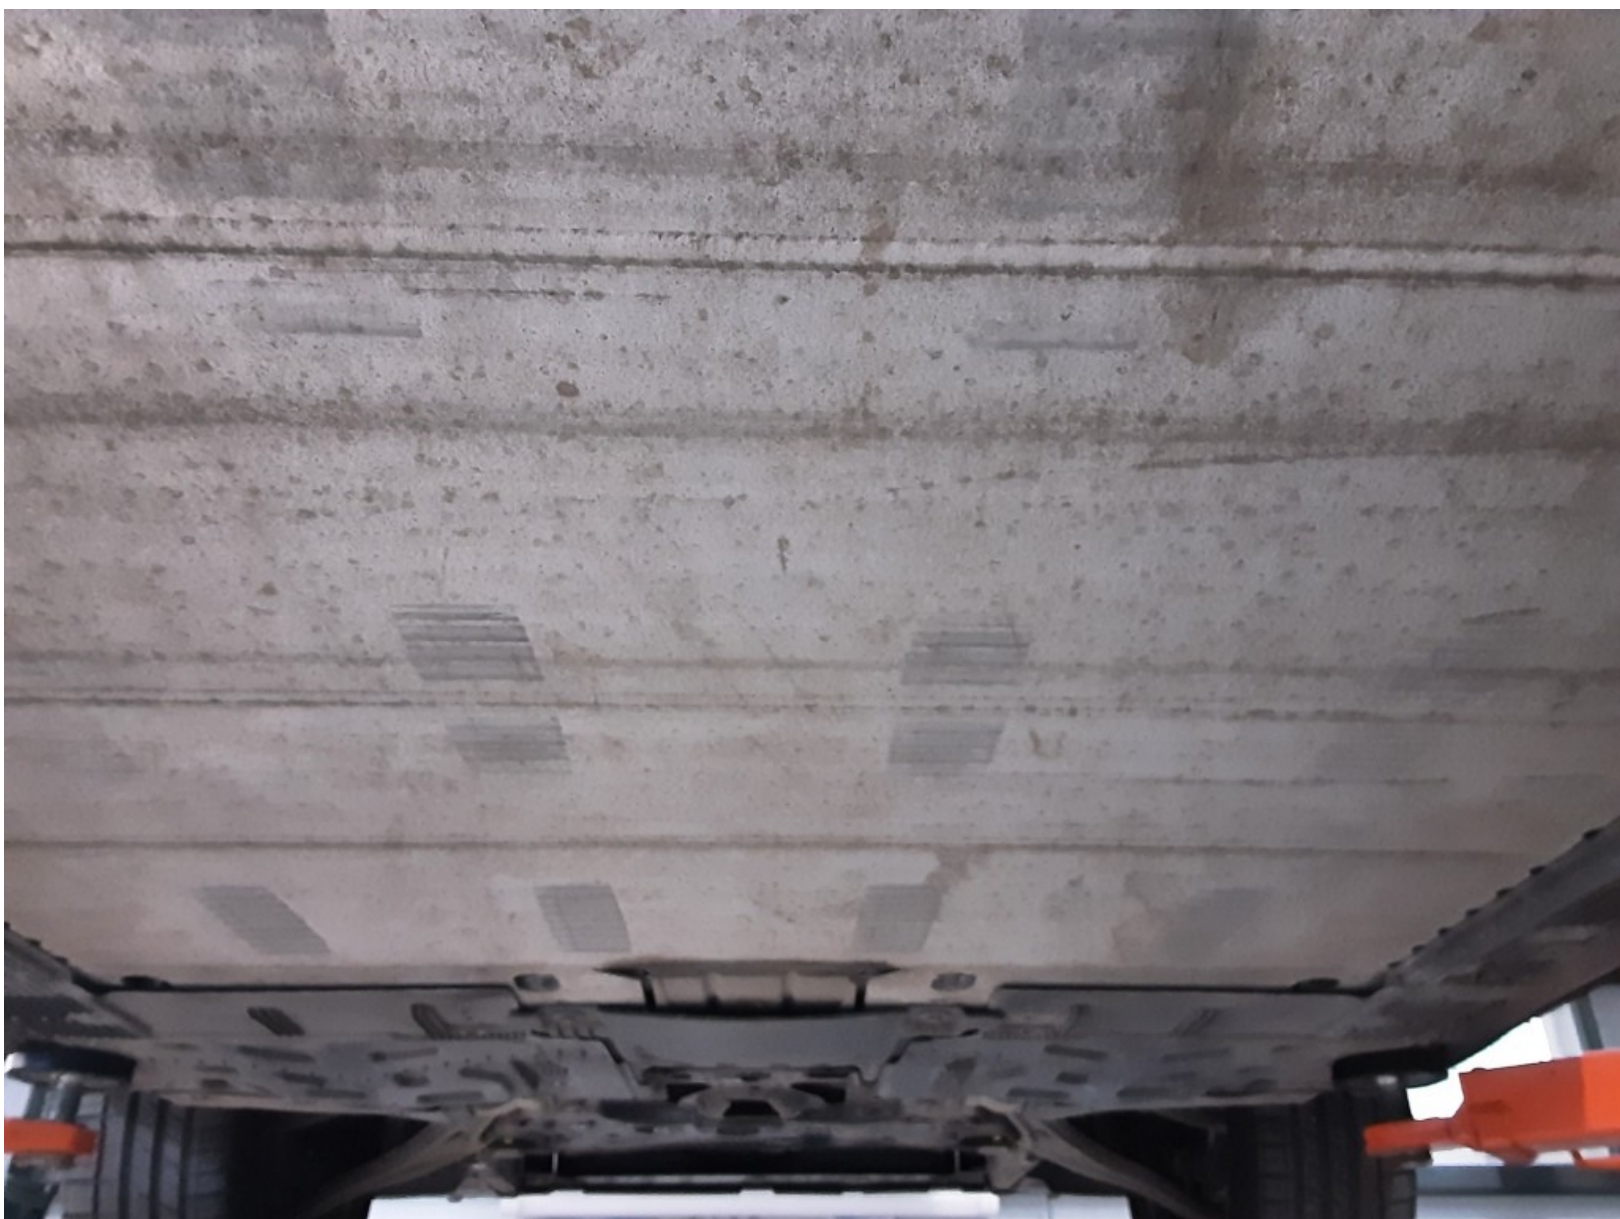
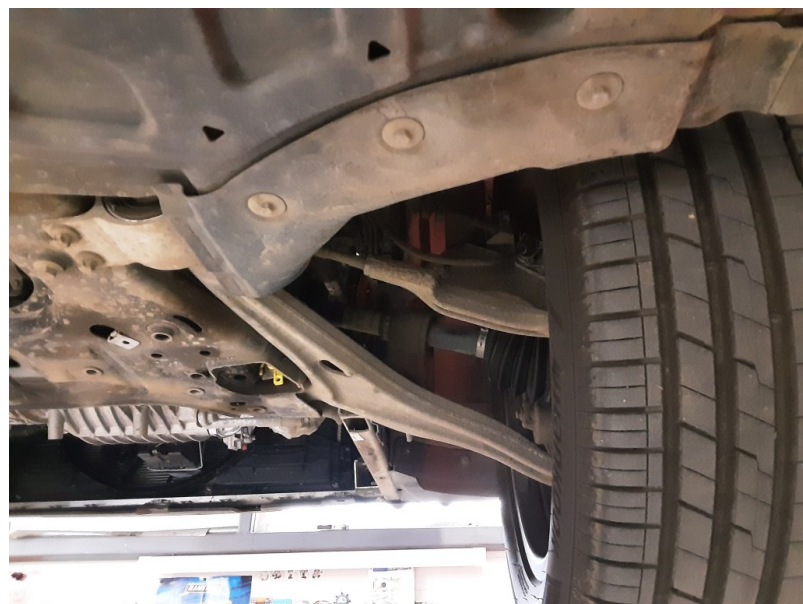
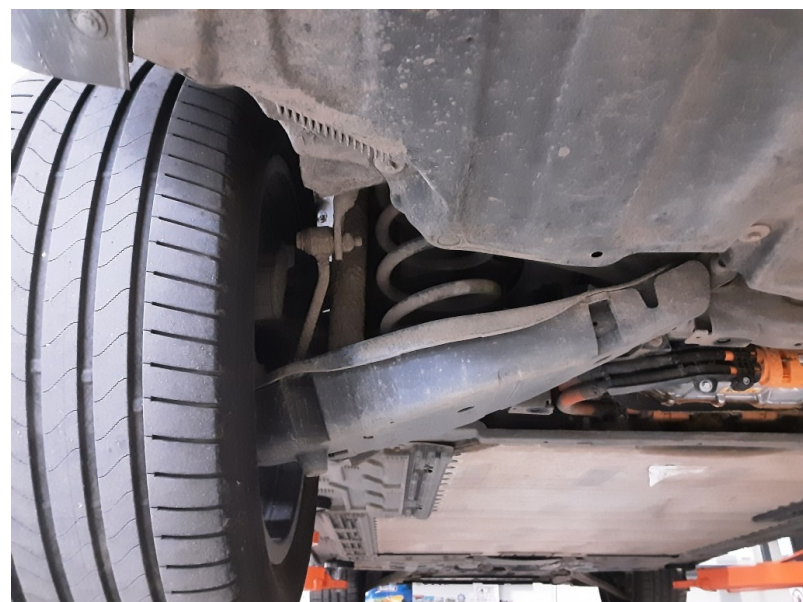
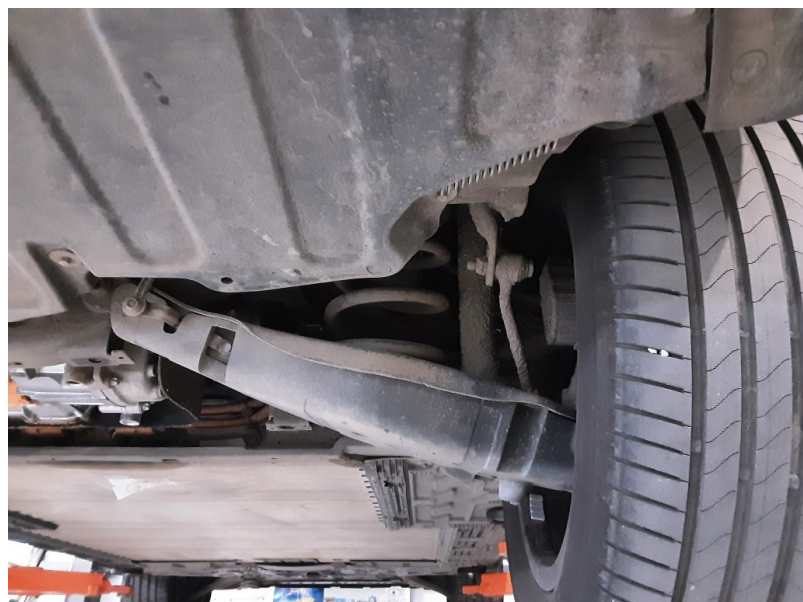
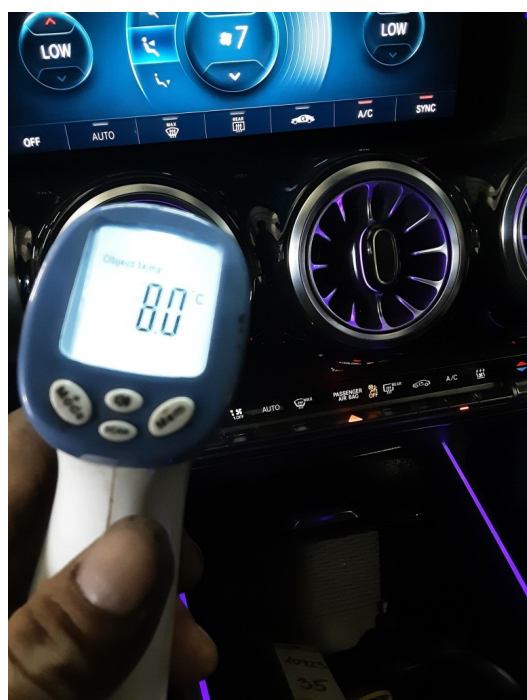
### PODVOZEK

levá část zadní nápravy, vč. pneu  
pravá část zadní nápravy, vč. pneu  
levá část přední nápravy, vč. pneu  
pravá část přední nápravy, vč. pneu  
zadní část podvozku  
střední část podvozku  
přední část vč. motoru
