# TECHNICKÝ PROTOKOL VOZU

| ID vozidla | 13492 | Motor / kód motoru | DLAA, TSI | | |
| Model | Taigo | Výkon motoru v kW | 81 | | |
| VIN | WVGZZZCSZPY013492 | STK platnost do | 20.02.2027 | | |

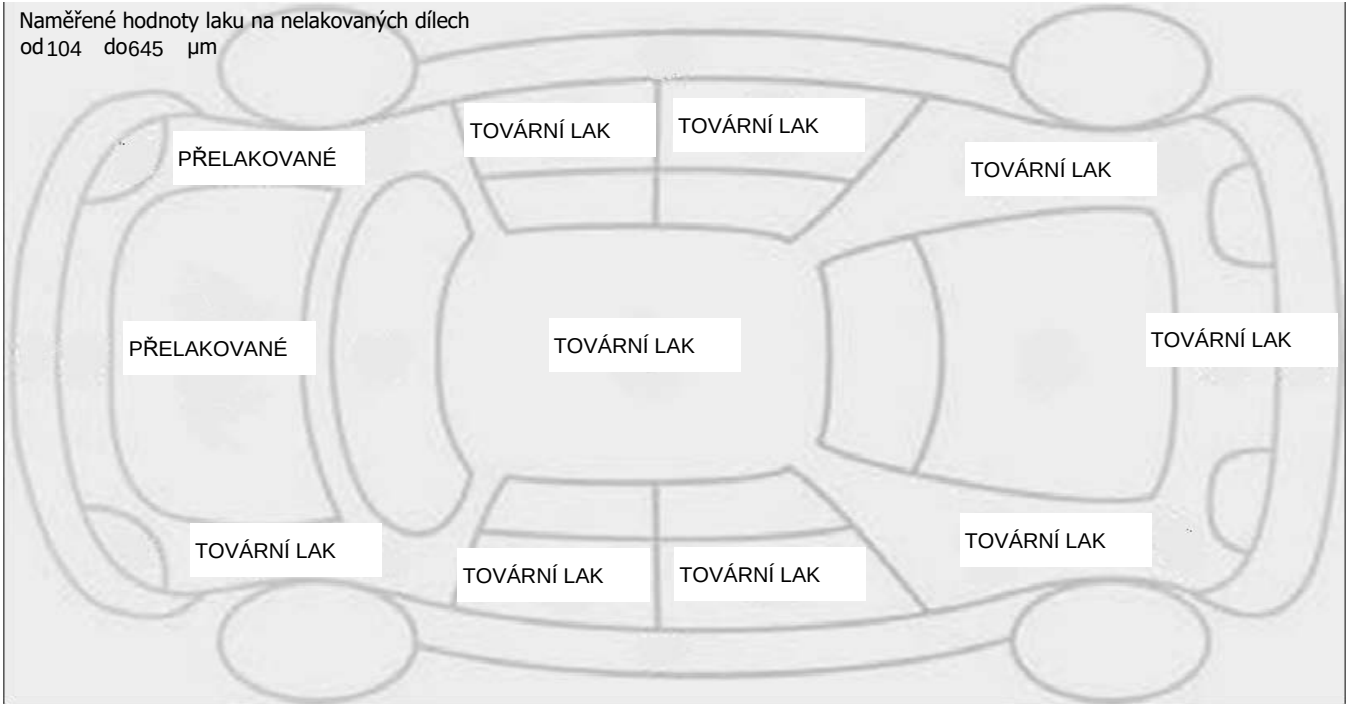
## NAMĚŘENÉ HODNOTY LAKU

Stav laku posuzujeme podle průměrné hodnoty třech měření laku na jednotlivých kovových dílech vozu v µm, kalibrovaným měřákem laku.

Naměřené hodnoty laku na nelakovaných dílech  
od 104 do 645 µm

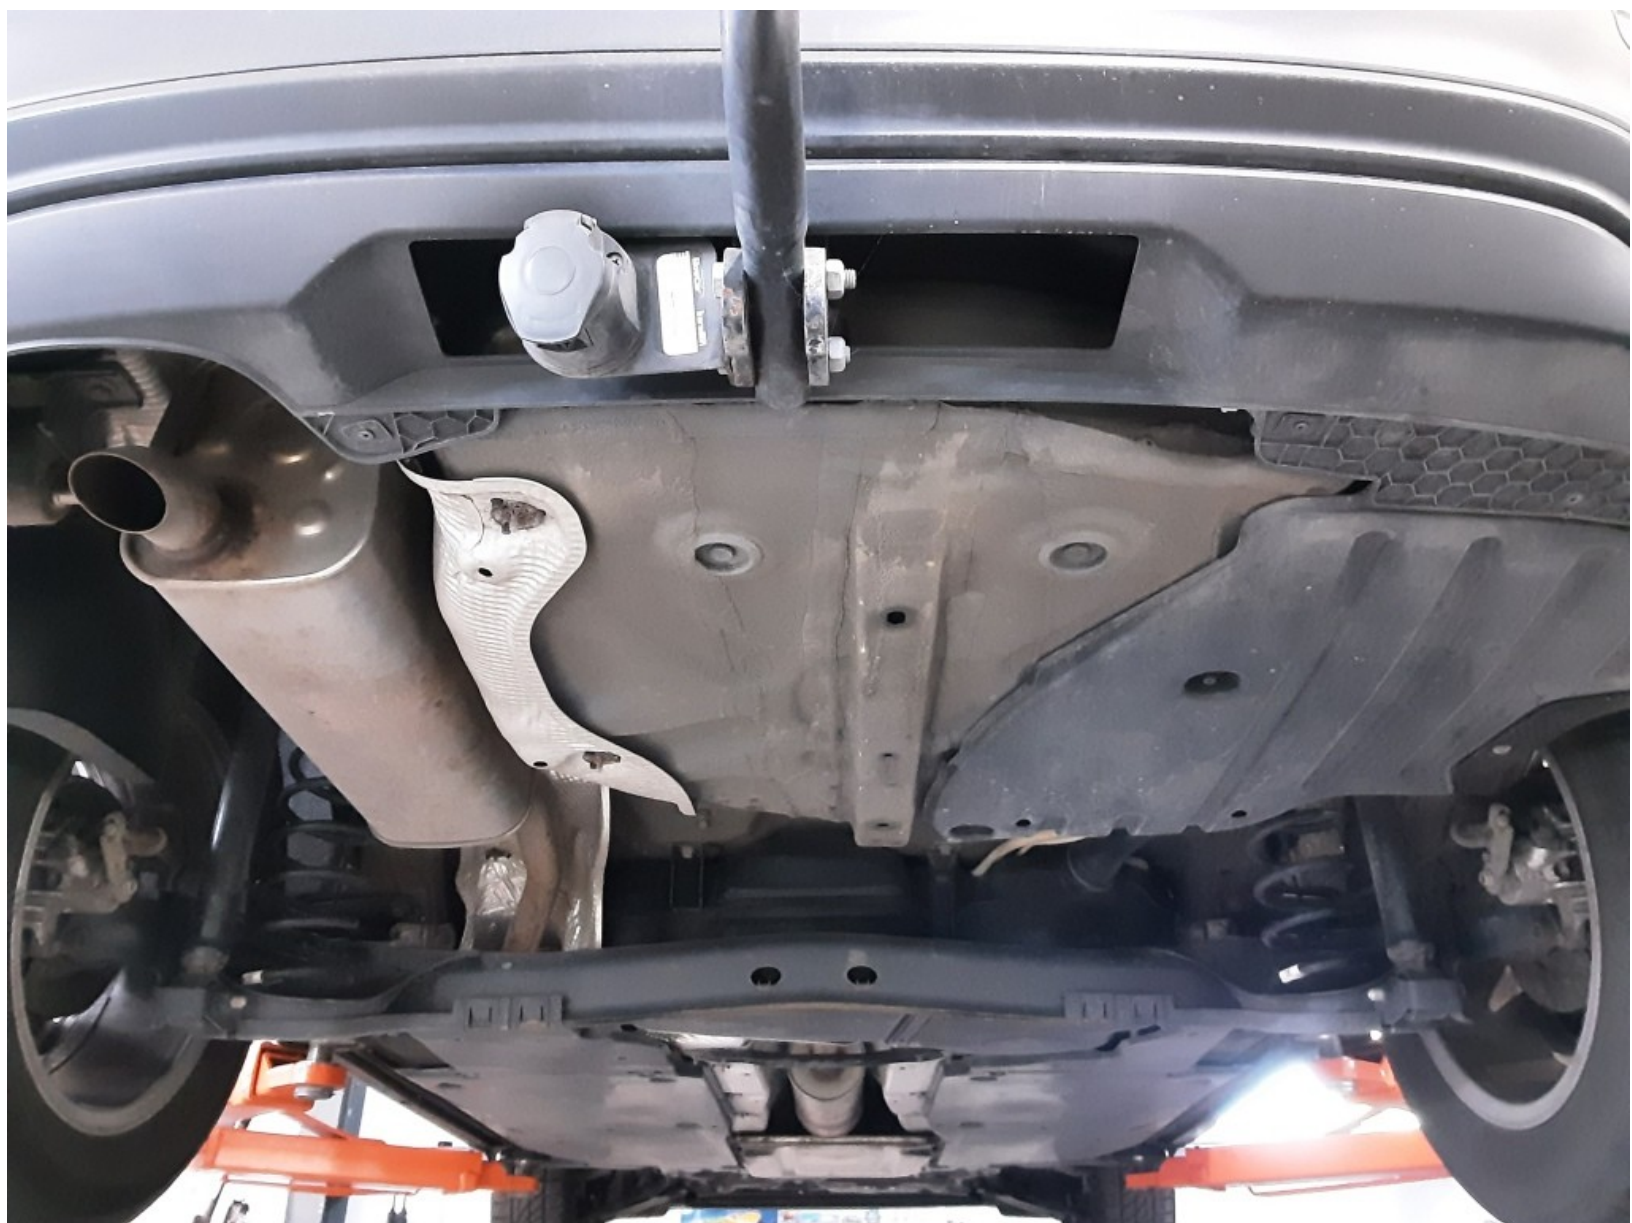
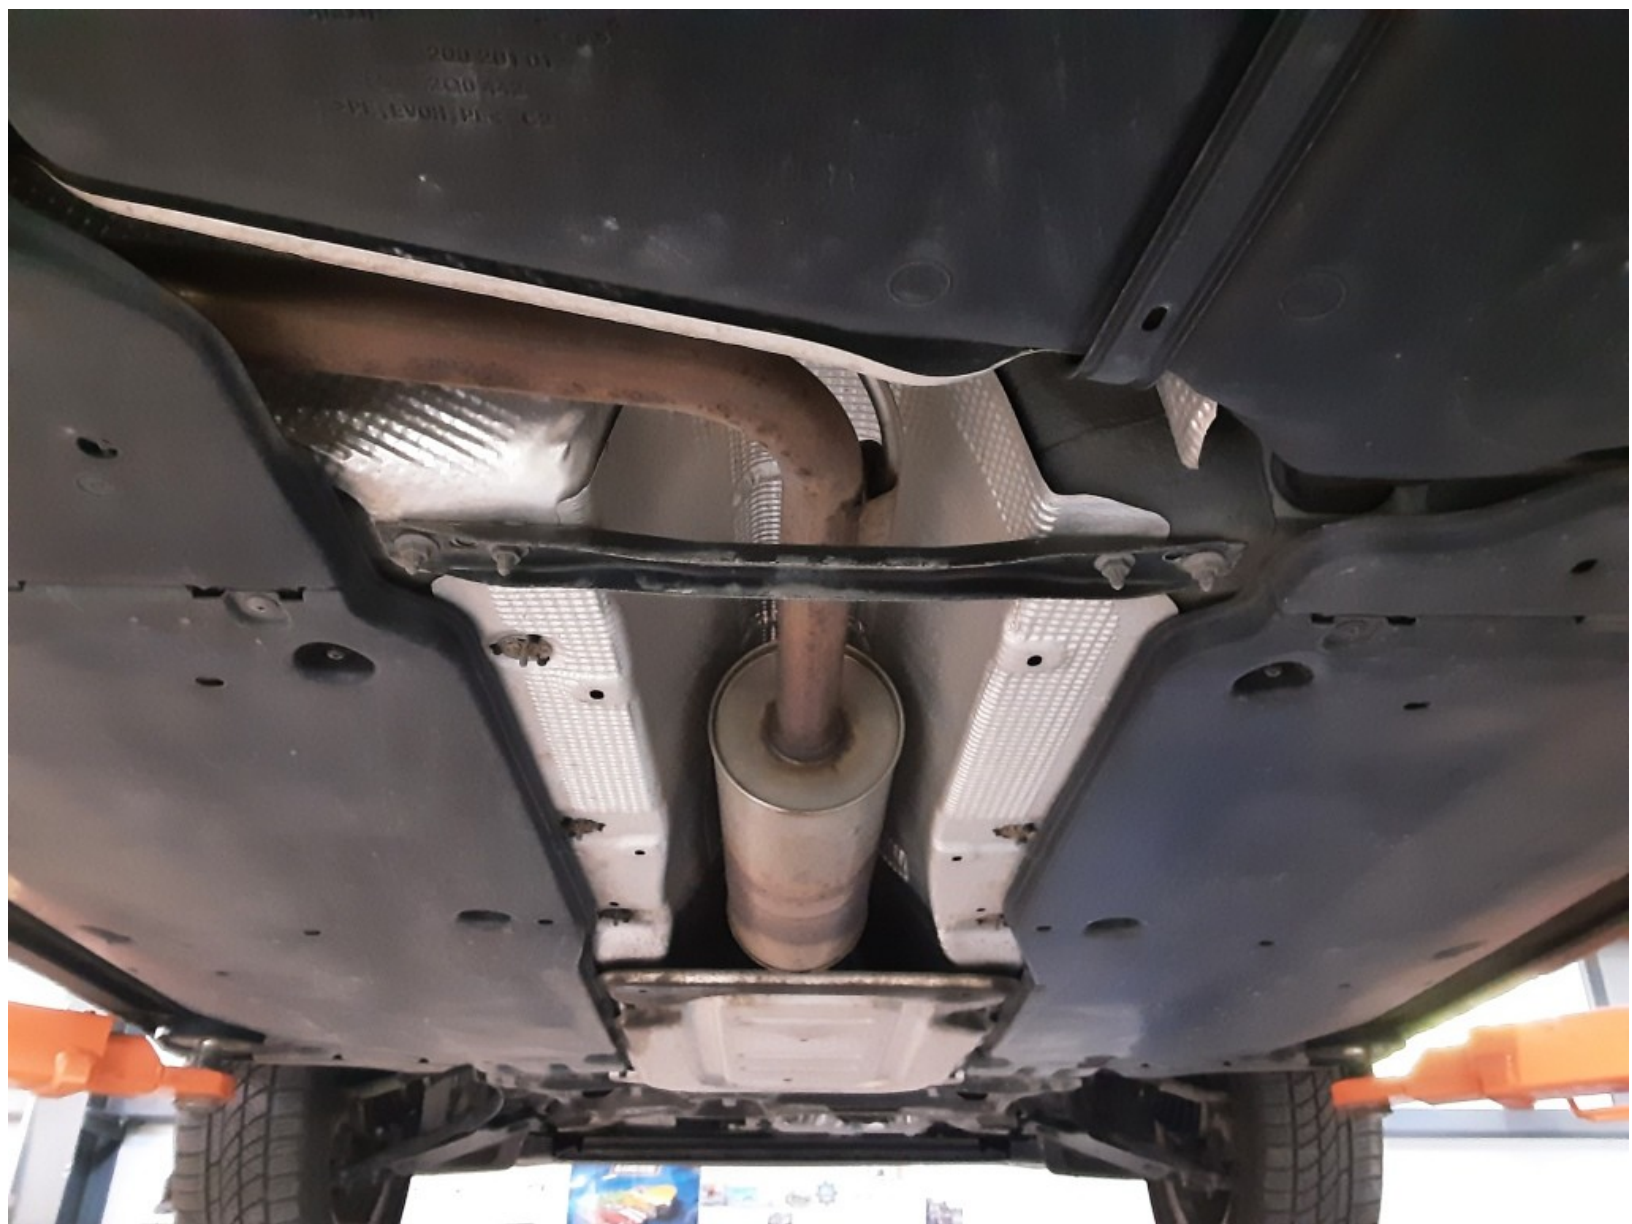
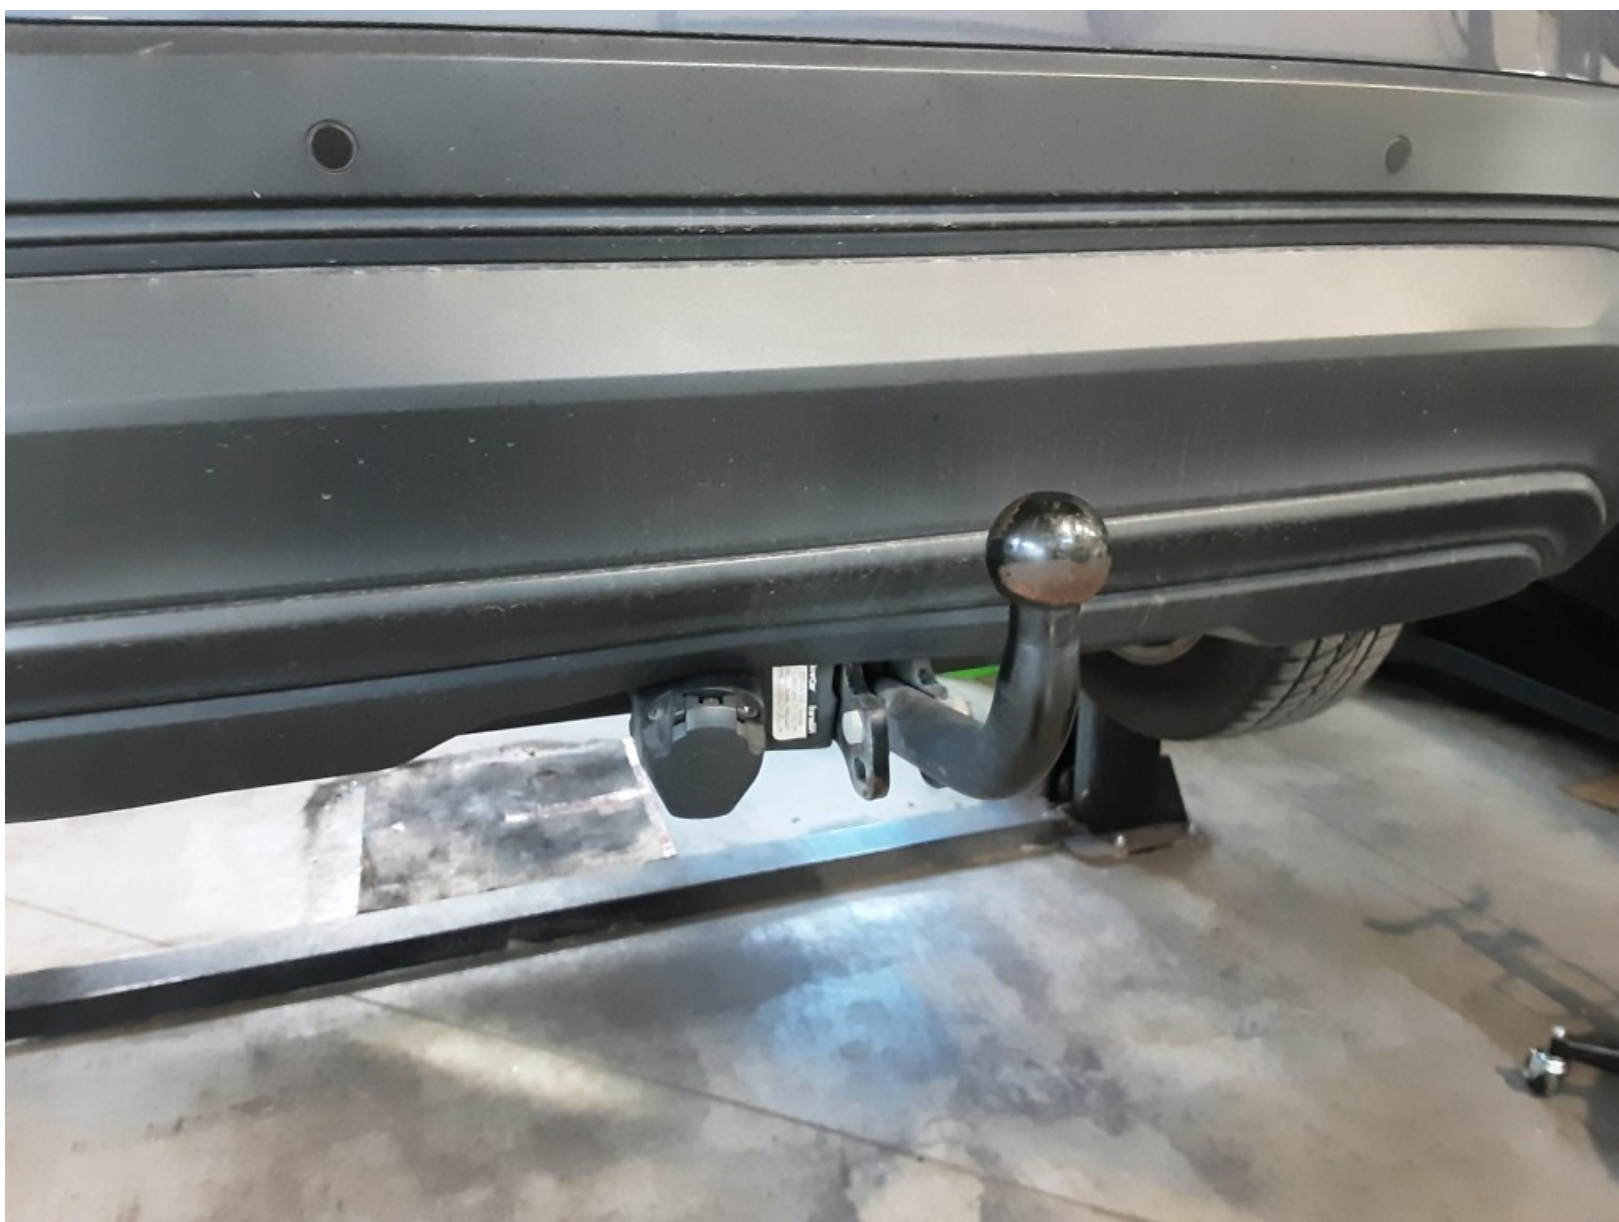
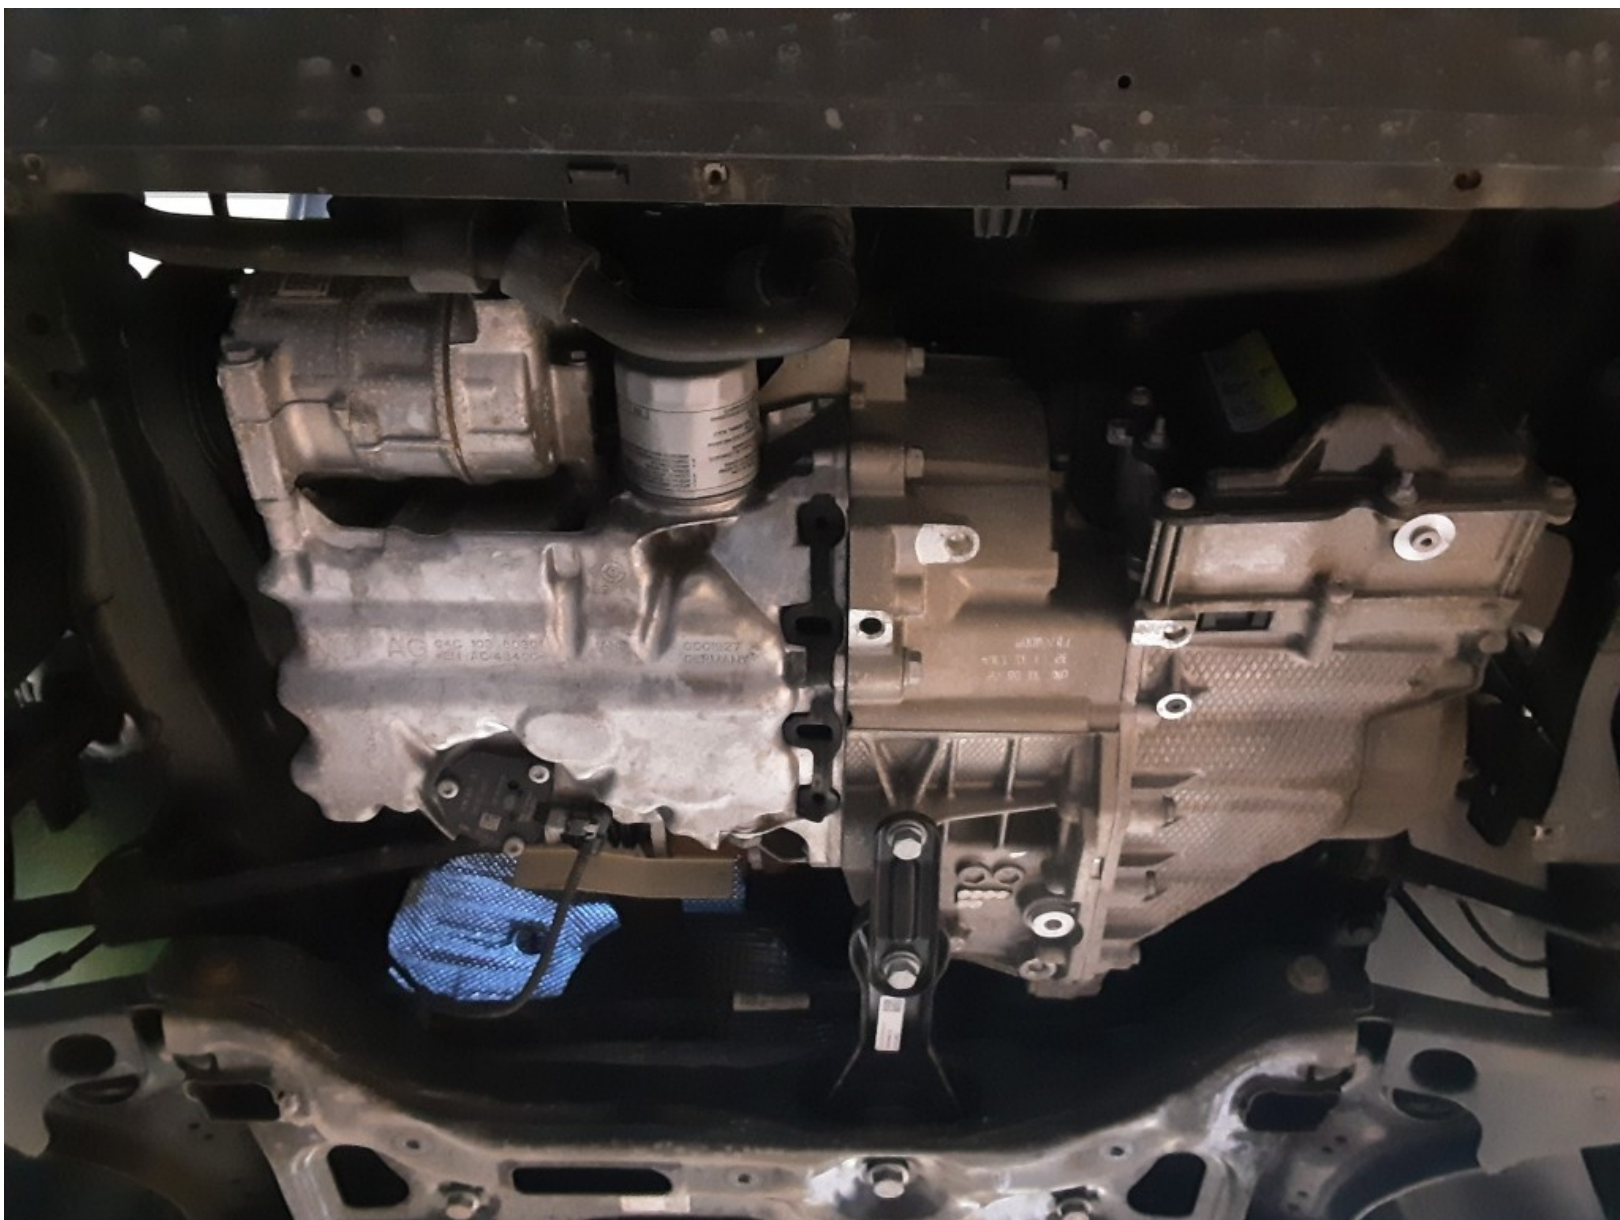
### PODVOZEK

levá část zadní nápravy, vč. pneu  
pravá část zadní nápravy, vč. pneu  
levá část přední nápravy, vč. pneu  
pravá část přední nápravy, vč. pneu  
zadní část podvozku  
střední část podvozku  
přední část vč. motoru
