TECHNICKÝ PROTOKOL VOZU

ID vozidla	08707	Motor / kód motoru	41DV		
Tovární značka	BMW	Palivo	HYBRID MHEV	SoH	96,3 %
Model	IX3	Výkon motoru v kW	210		
VIN	WBY41DU020S208707	STK platnost do	28.02.2028		
Datum prohlídky	21.09.2026	Poháněná kola	RWD		
Při stavu km	123 240	Tažné zařízení	ANO - originální		
Poslední servis	30.12.2025 / 110 043	Kuřácký vůz	NE

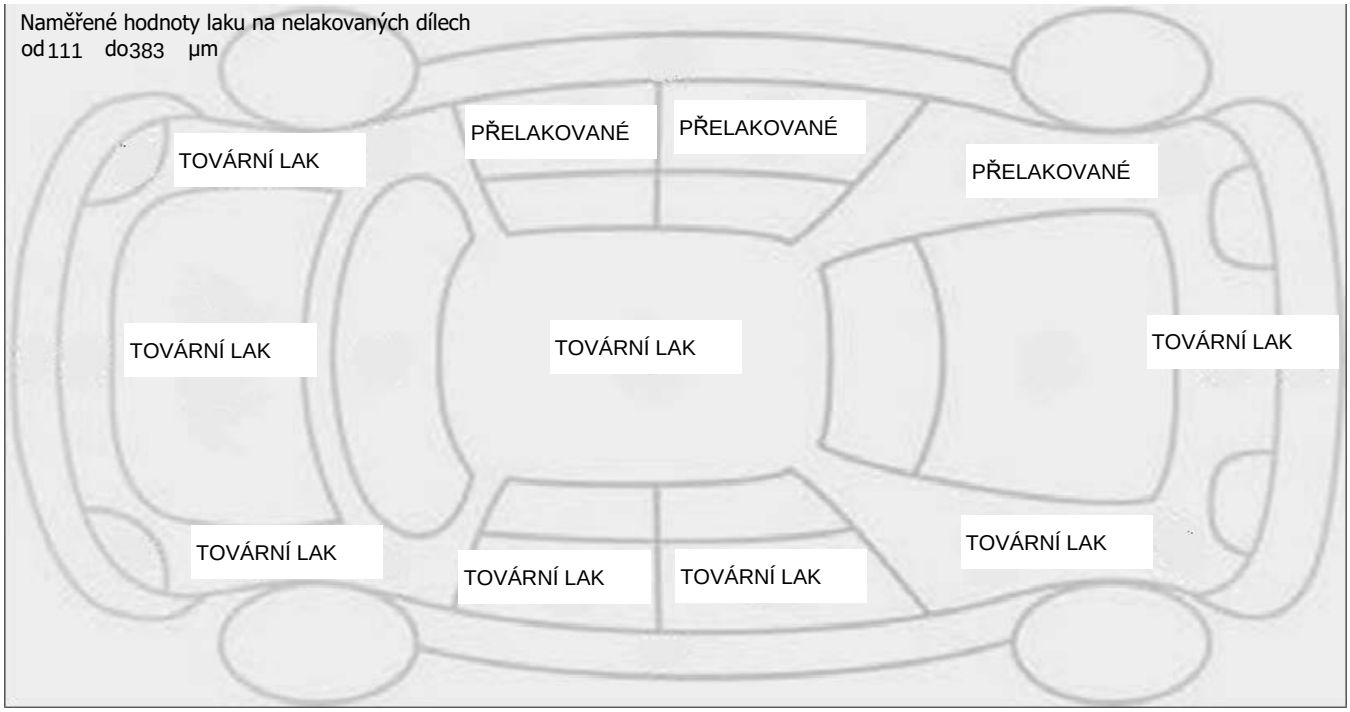
LAKOVANÉ DÍLY	ANO
HAVAROVANÝ VŮZ	NE
LAKOVANÉ VNITŘNÍ SLOUPKY	NE
MĚNĚNÉ DÍLY	NE
NADMĚRNÉ POŠKOZENÍ KAROSERIE	NE

POZNÁMKA
lakované díly bez pojistné události
PP dveře a LZ blatník do rozstřiku
