TECHNICKÝ PROTOKOL VOZU

ID vozidla	25545	Motor / kód motoru	DXDB, TSI
Tovární značka	Volkswagen	Palivo	BENZIN
Model	Tayron	Výkon motoru v kW	110
VIN	WVGZZZR45TW025545	STK platnost do	04.02.2030
Datum prohlídky	08.10.2026	Poháněná kola	FWD
Při stavu km	24 960	Tažné zařízení	ANO - originální
Poslední servis	nebyl vyžadován	Kuřácký vůz	NE

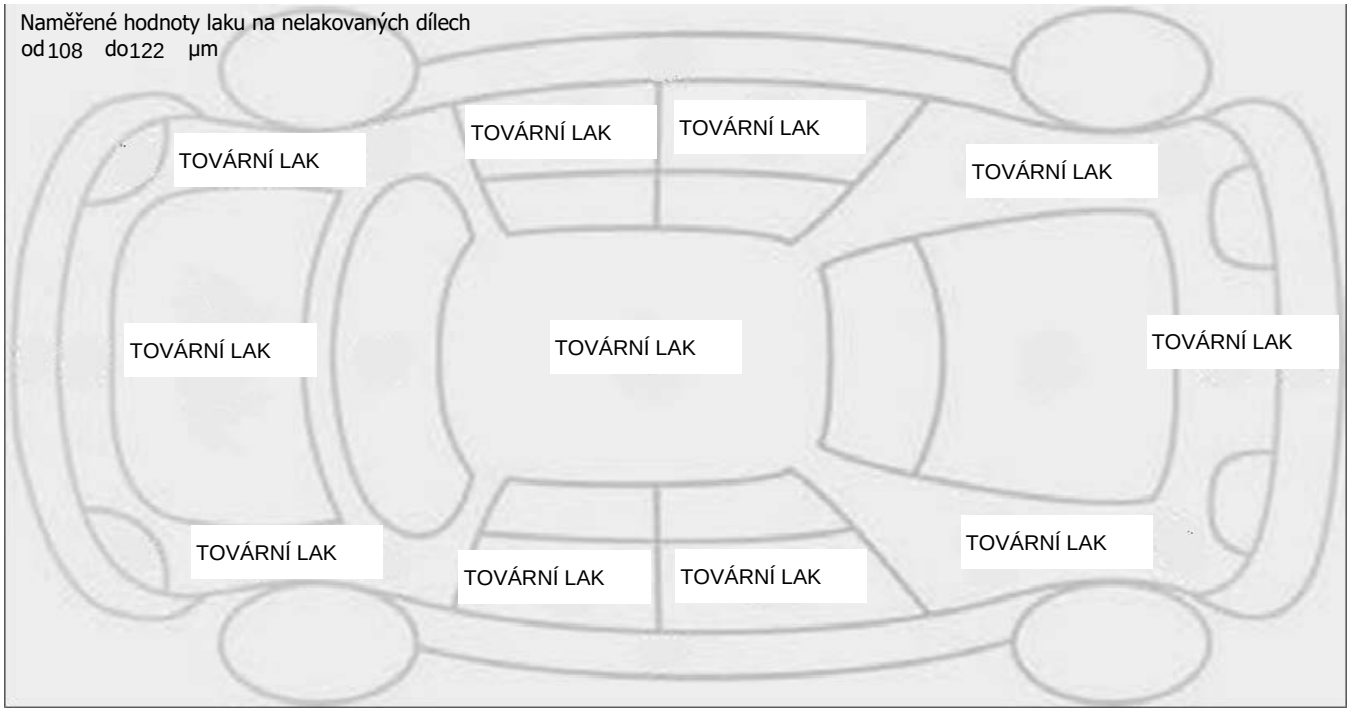
LAKOVANÉ DÍLY	NE
HAVAROVANÝ VŮZ	NE
LAKOVANÉ VNITŘNÍ SLOUPKY	NE
MĚNĚNÉ DÍLY	NE
NADMĚRNÉ POŠKOZENÍ KAROSERIE	NE
