TECHNICKÝ PROTOKOL VOZU

ID vozidla	11658	Motor / kód motoru	DXDB, eTSI
Tovární značka	Volkswagen	Palivo	BENZIN
Model	Tayron	Výkon motoru v kW	110
VIN	WVGZZZR43TW011658	STK platnost do	04.11.2029
Datum prohlídky	09.10.2026	Poháněná kola	FWD
Při stavu km	29 217	Tažné zařízení	ANO - originální
Poslední servis	27.10.2025 / 29452	Kuřácký vůz	NE

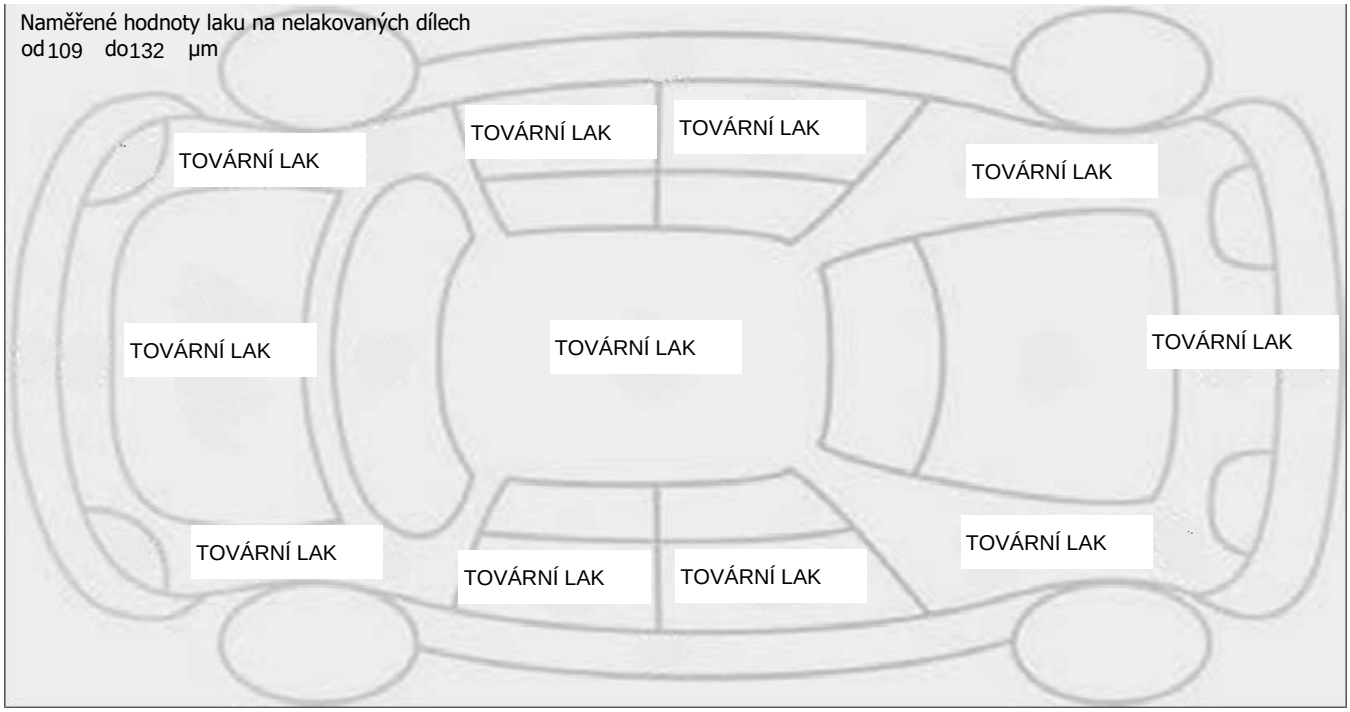
LAKOVANÉ DÍLY	NE
HAVAROVANÝ VŮZ	NE
LAKOVANÉ VNITŘNÍ SLOUPKY	NE
MĚNĚNÉ DÍLY	NE
NADMĚRNÉ POŠKOZENÍ KAROSERIE	NE
