TECHNICKÝ PROTOKOL VOZU

ID vozidla	52496	Motor / kód motoru	Y5LD, Dual Motor		
Tovární značka	Tesla	Palivo	ELEKTRO	SoH	93,4 %
Model	Y	Výkon motoru v kW	378		
VIN	XP7YGCEKXPB052496	STK platnost do	02.01.2028		
Datum prohlídky	20.10.2026	Poháněná kola	AWD		
Při stavu km	117 911	Tažné zařízení	NE		
Poslední servis	20.10.2026 / 117 911	Kuřácký vůz	NE

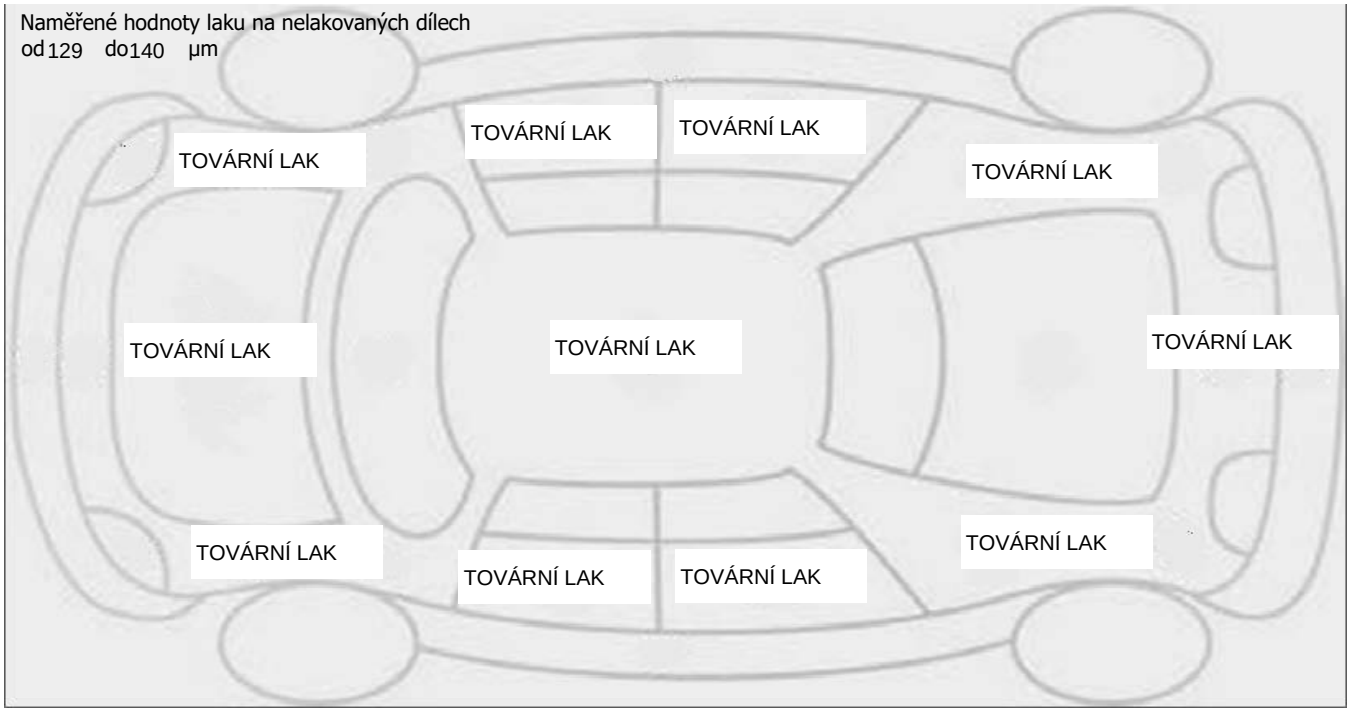
LAKOVANÉ DÍLY	NE
HAVAROVANÝ VŮZ	NE
LAKOVANÉ VNITŘNÍ SLOUPKY	NE
MĚNĚNÉ DÍLY	NE
NADMĚRNÉ POŠKOZENÍ KAROSERIE	NE
