TECHNICKÝ PROTOKOL VOZU

ID vozidla	28362	Motor / kód motoru	DXDB, TSI
Tovární značka	Volkswagen	Palivo	BENZIN
Model	Tayron	Výkon motoru v kW	110
VIN	WVGZZZR4XTW028392	STK platnost do	24.02.2030
Datum prohlídky	21.10.2026	Poháněná kola	FWD
Při stavu km	25 844	Tažné zařízení	ANO - originální
Poslední servis	nebyl vyžadován	Kuřácký vůz	NE

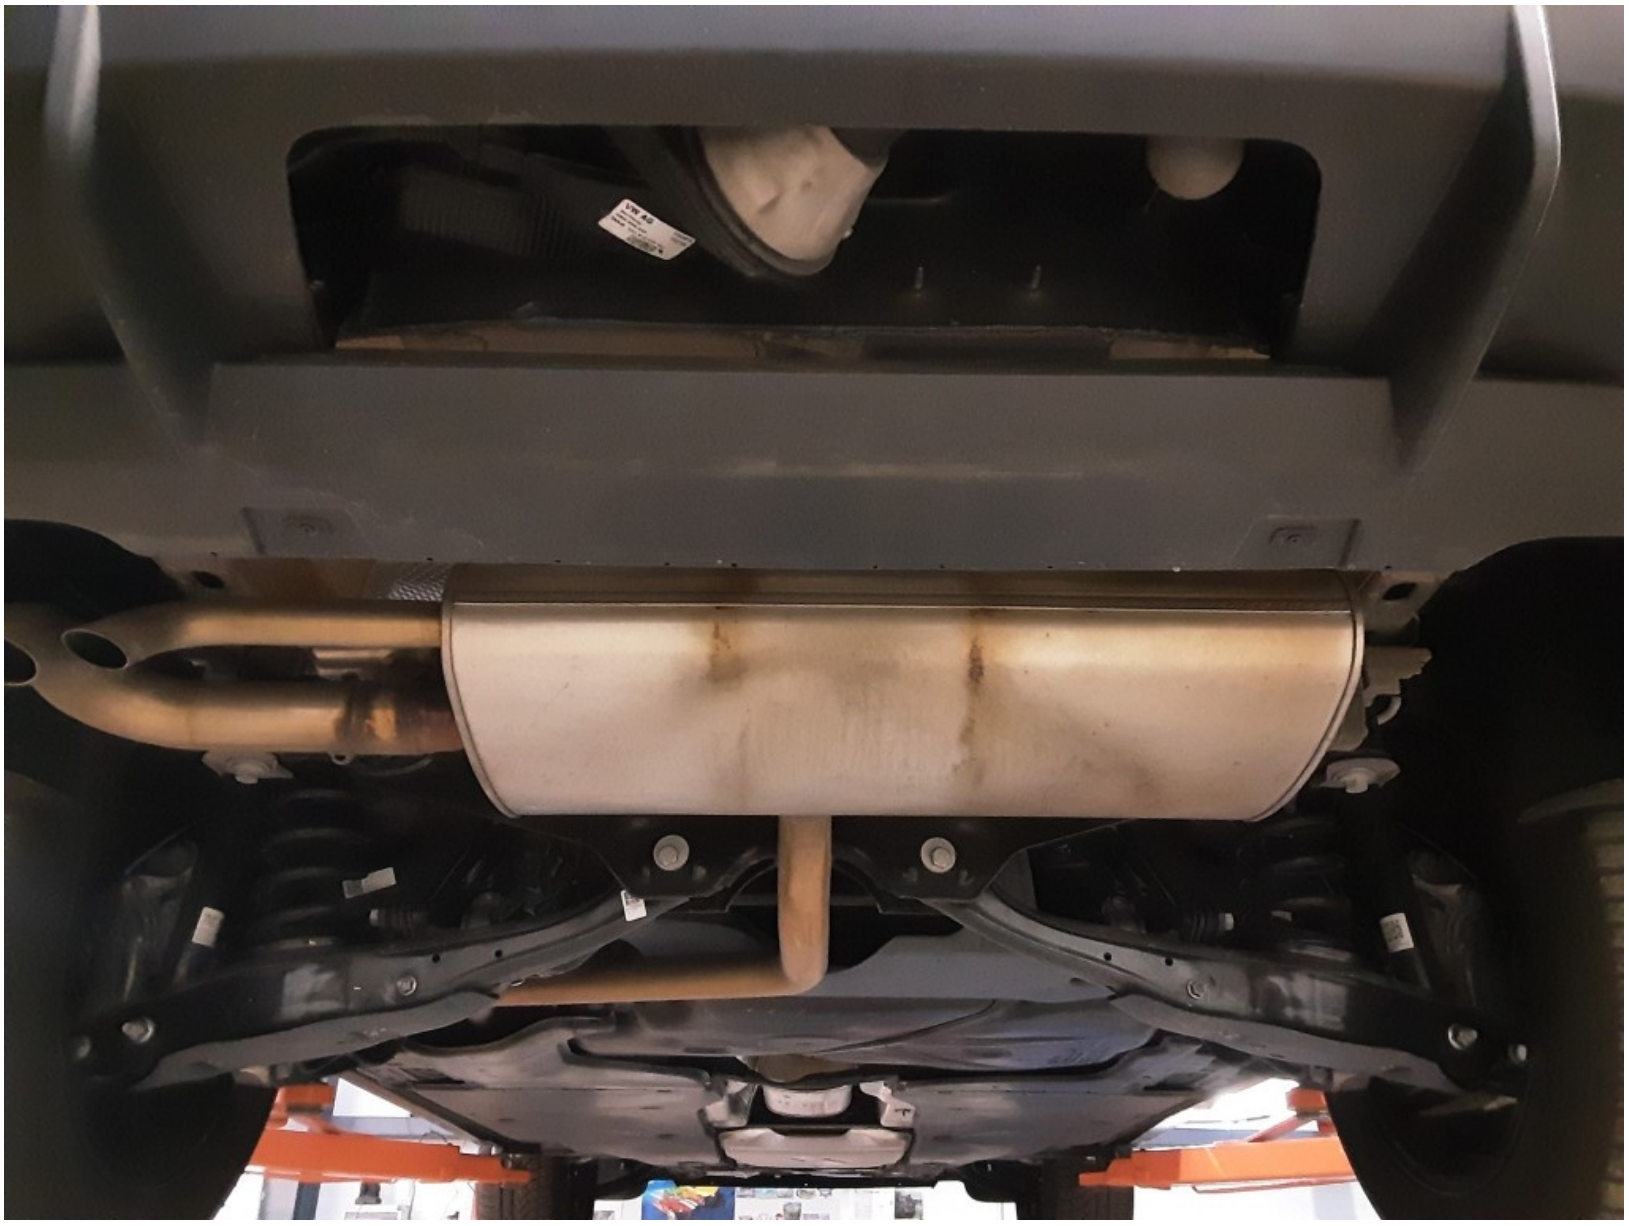
PODVOZEK

levá část zadní nápravy, vč. pneu
pravá část zadní nápravy, vč. pneu
levá část přední nápravy, vč. pneu
pravá část přední nápravy, vč. pneu
zadní část podvozku
střední část podvozku
přední část vč. motoru
