TECHNICKÝ PROTOKOL VOZU

ID vozidla	27252	Motor / kód motoru	DXDB, eTSI
Tovární značka	Volkswagen	Palivo	BENZIN
Model	Tayron	Výkon motoru v kW	110
VIN	WVGZZZR42SW027252	STK platnost do	01.07.2029
Datum prohlídky	21.10.2026	Poháněná kola	FWD
Při stavu km	16 285	Tažné zařízení	ANO - originální
Poslední servis	nebyl vyžadován	Kuřácký vůz	NE

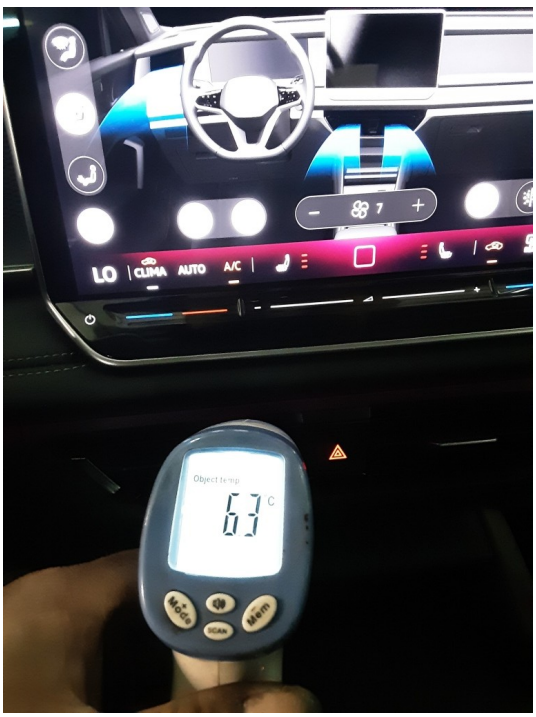
LO
CLIMA
AUTO
A/C
Object temp
63
C
