## Sema Cars s.r.o. • IČO 02980746

Technický protokol je nedílnou součástí kupní smlouvy.

## CERTIFIKÁT BATERIE

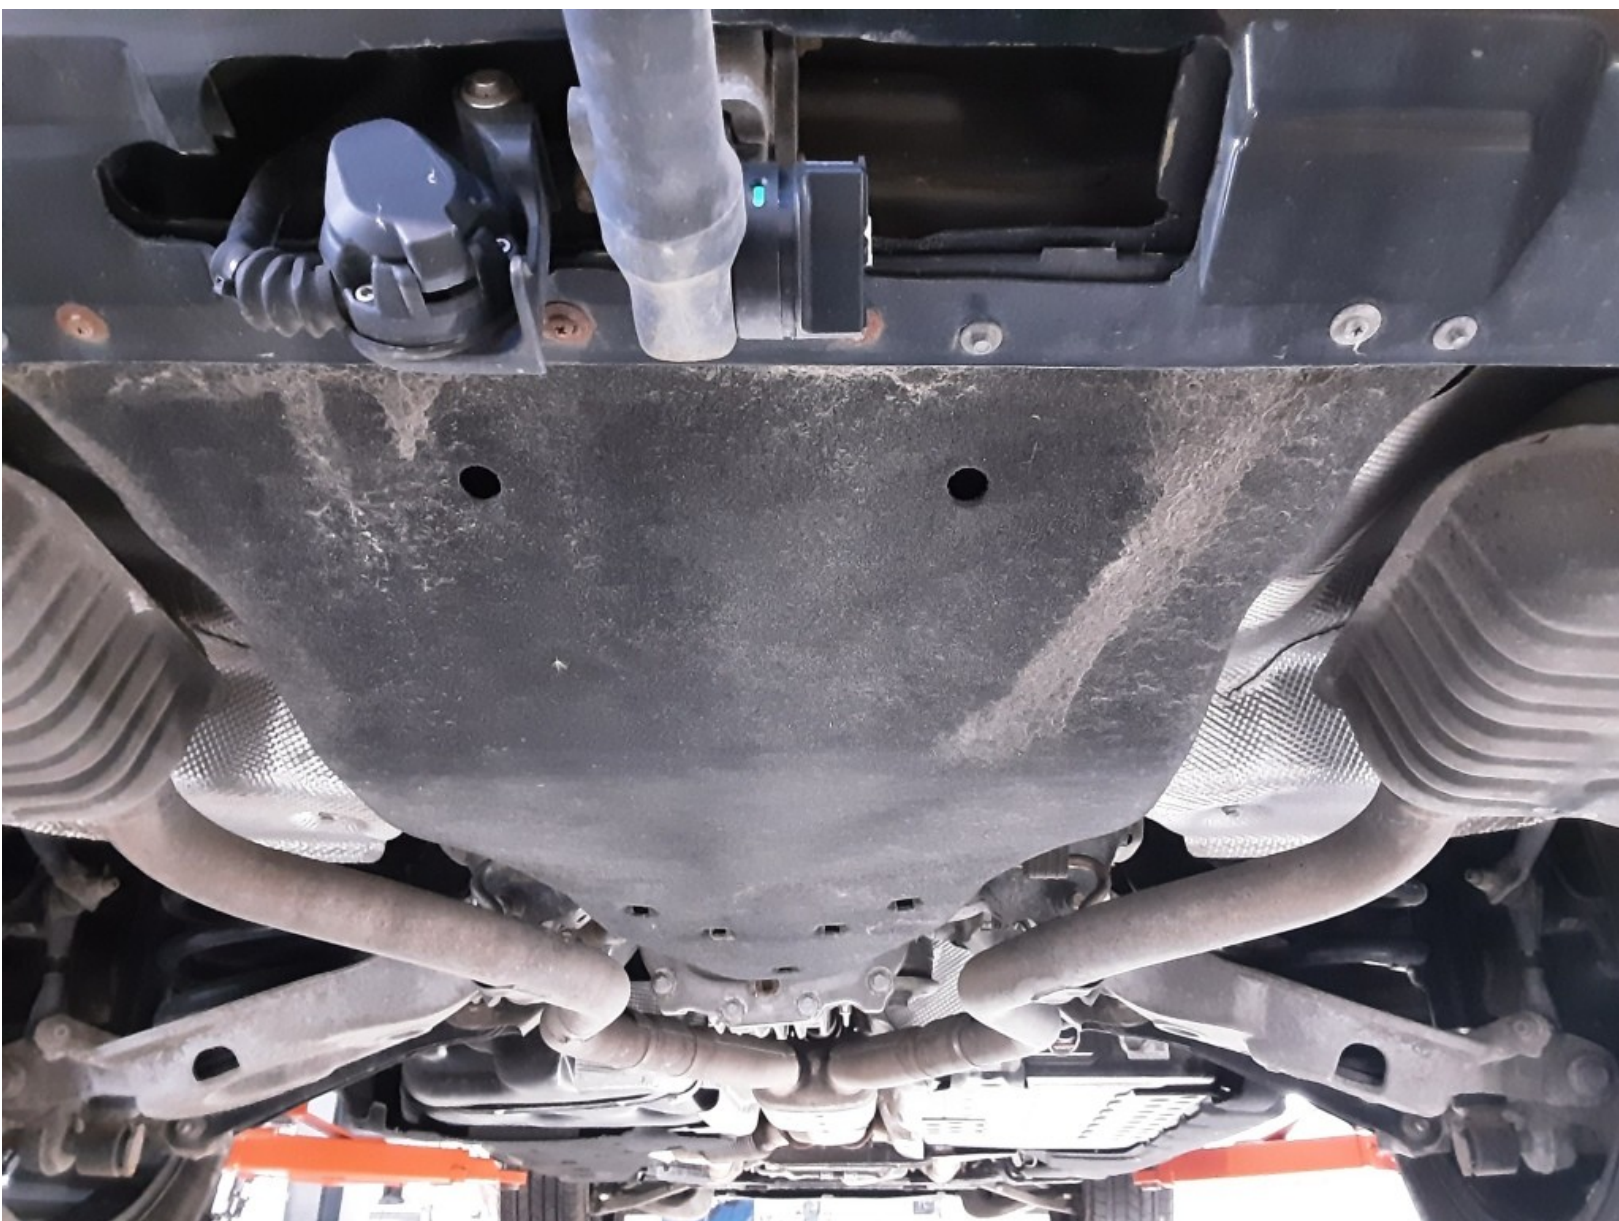
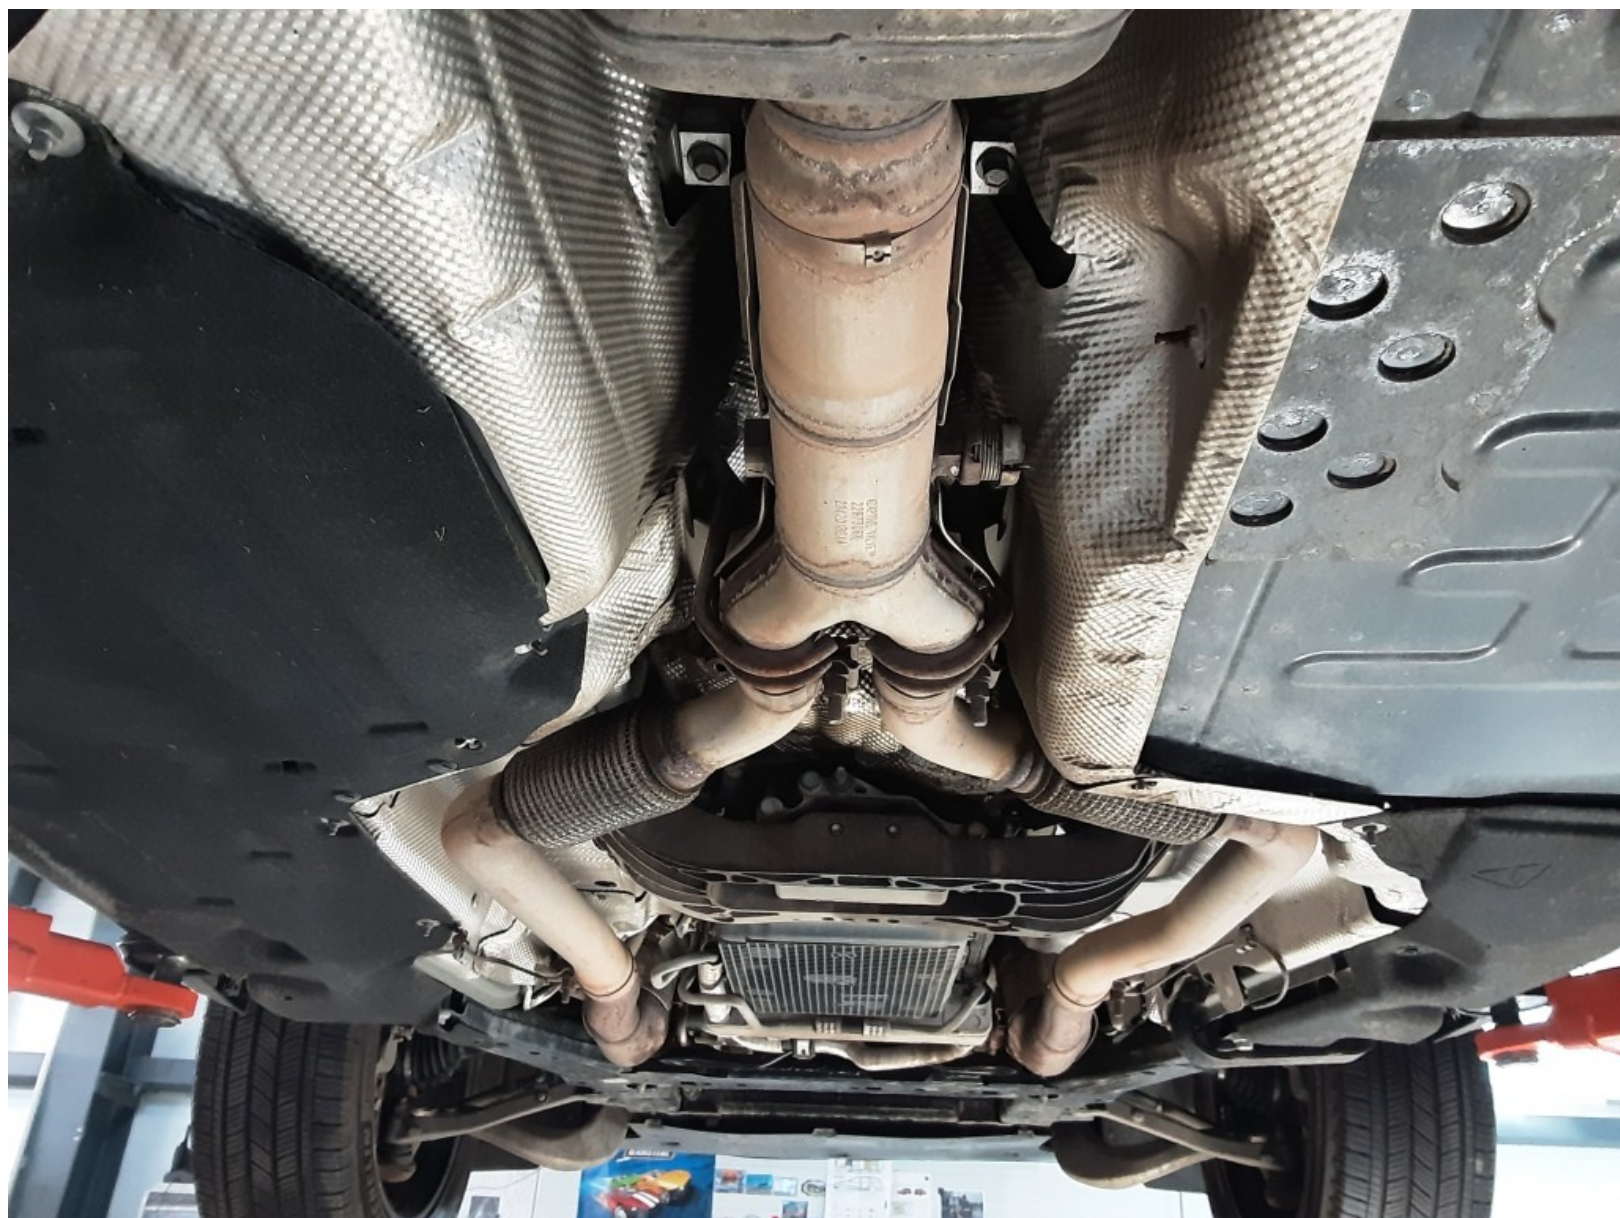
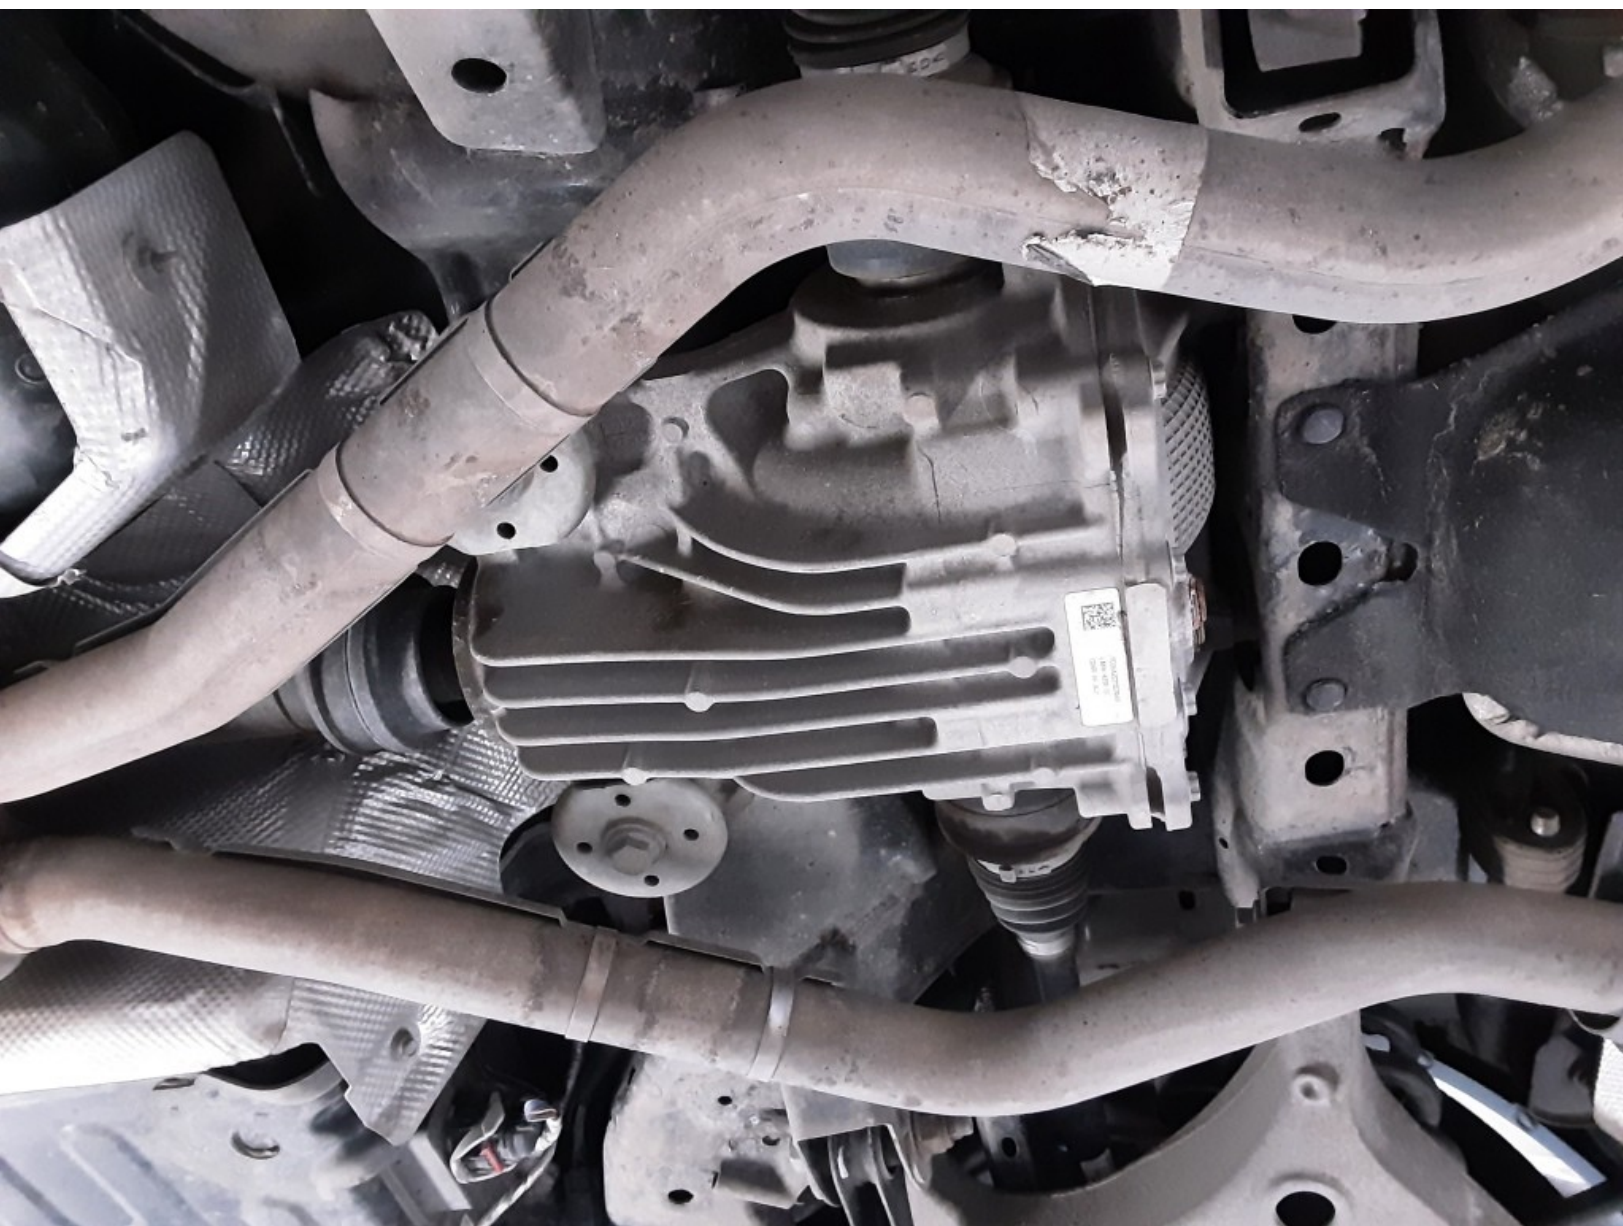
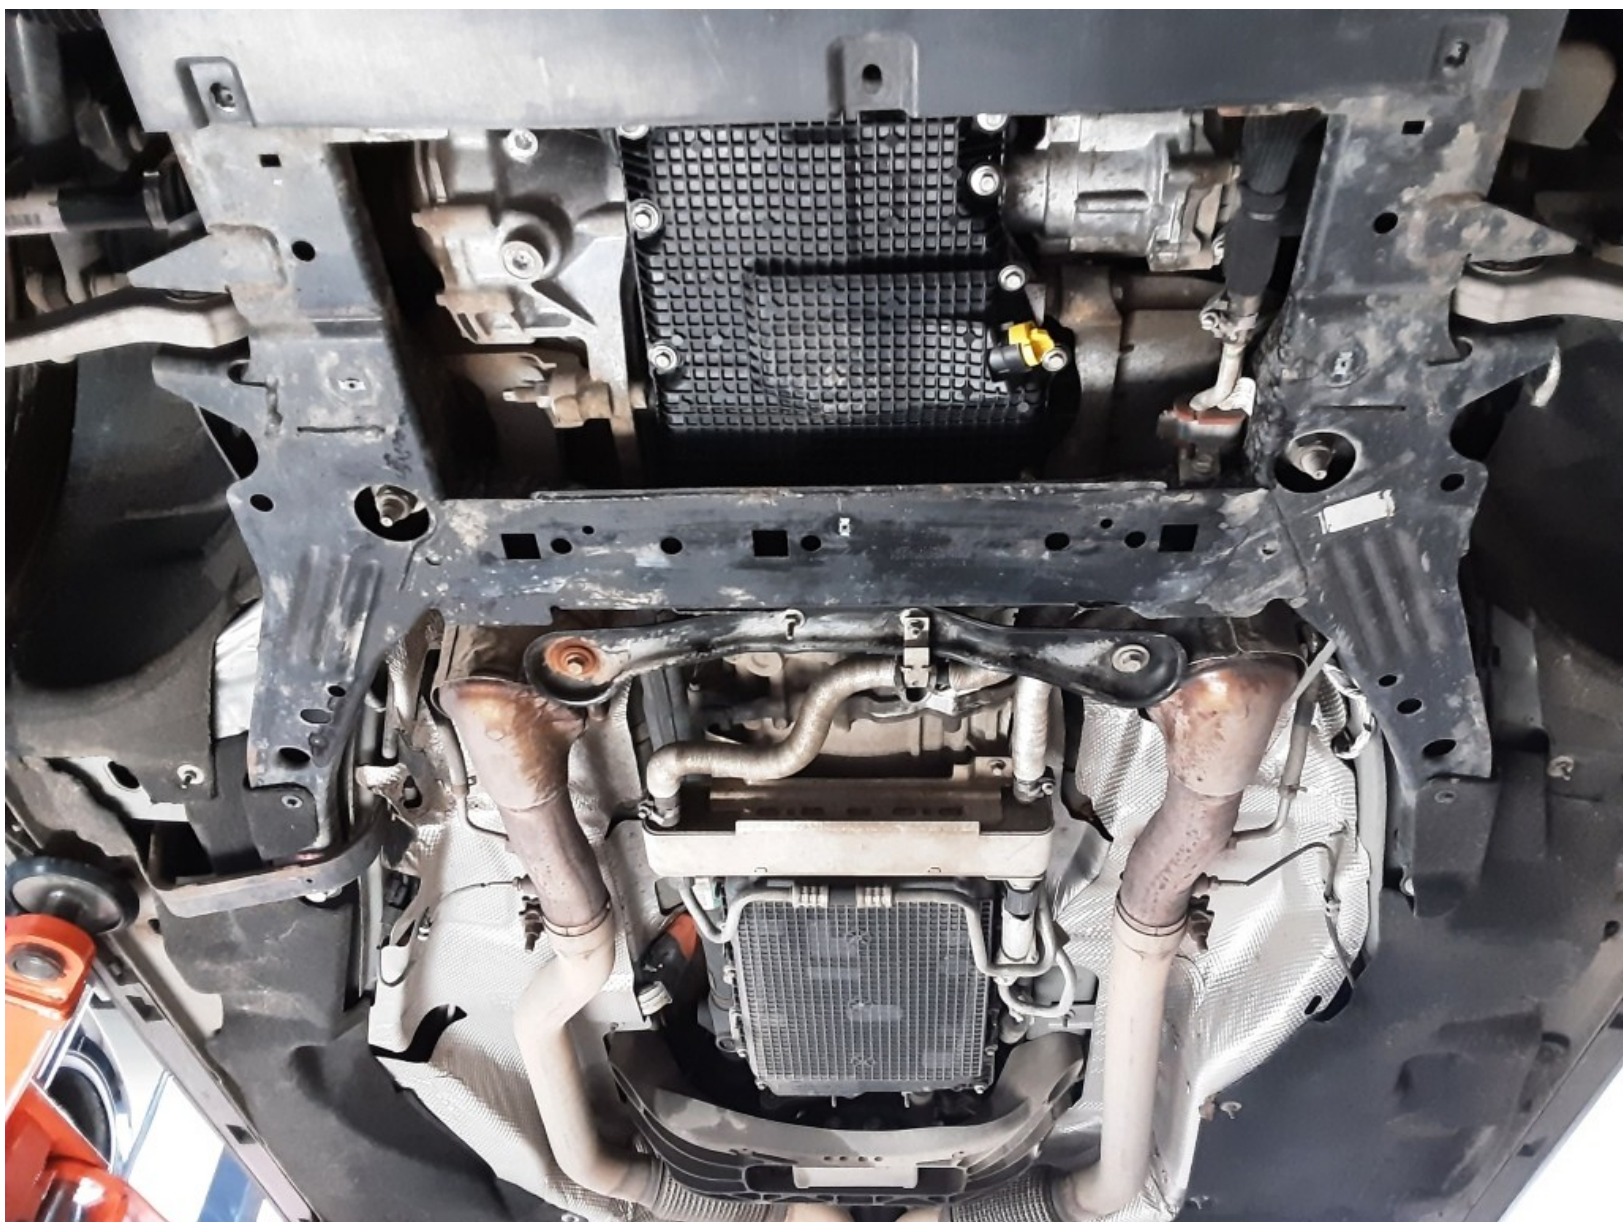
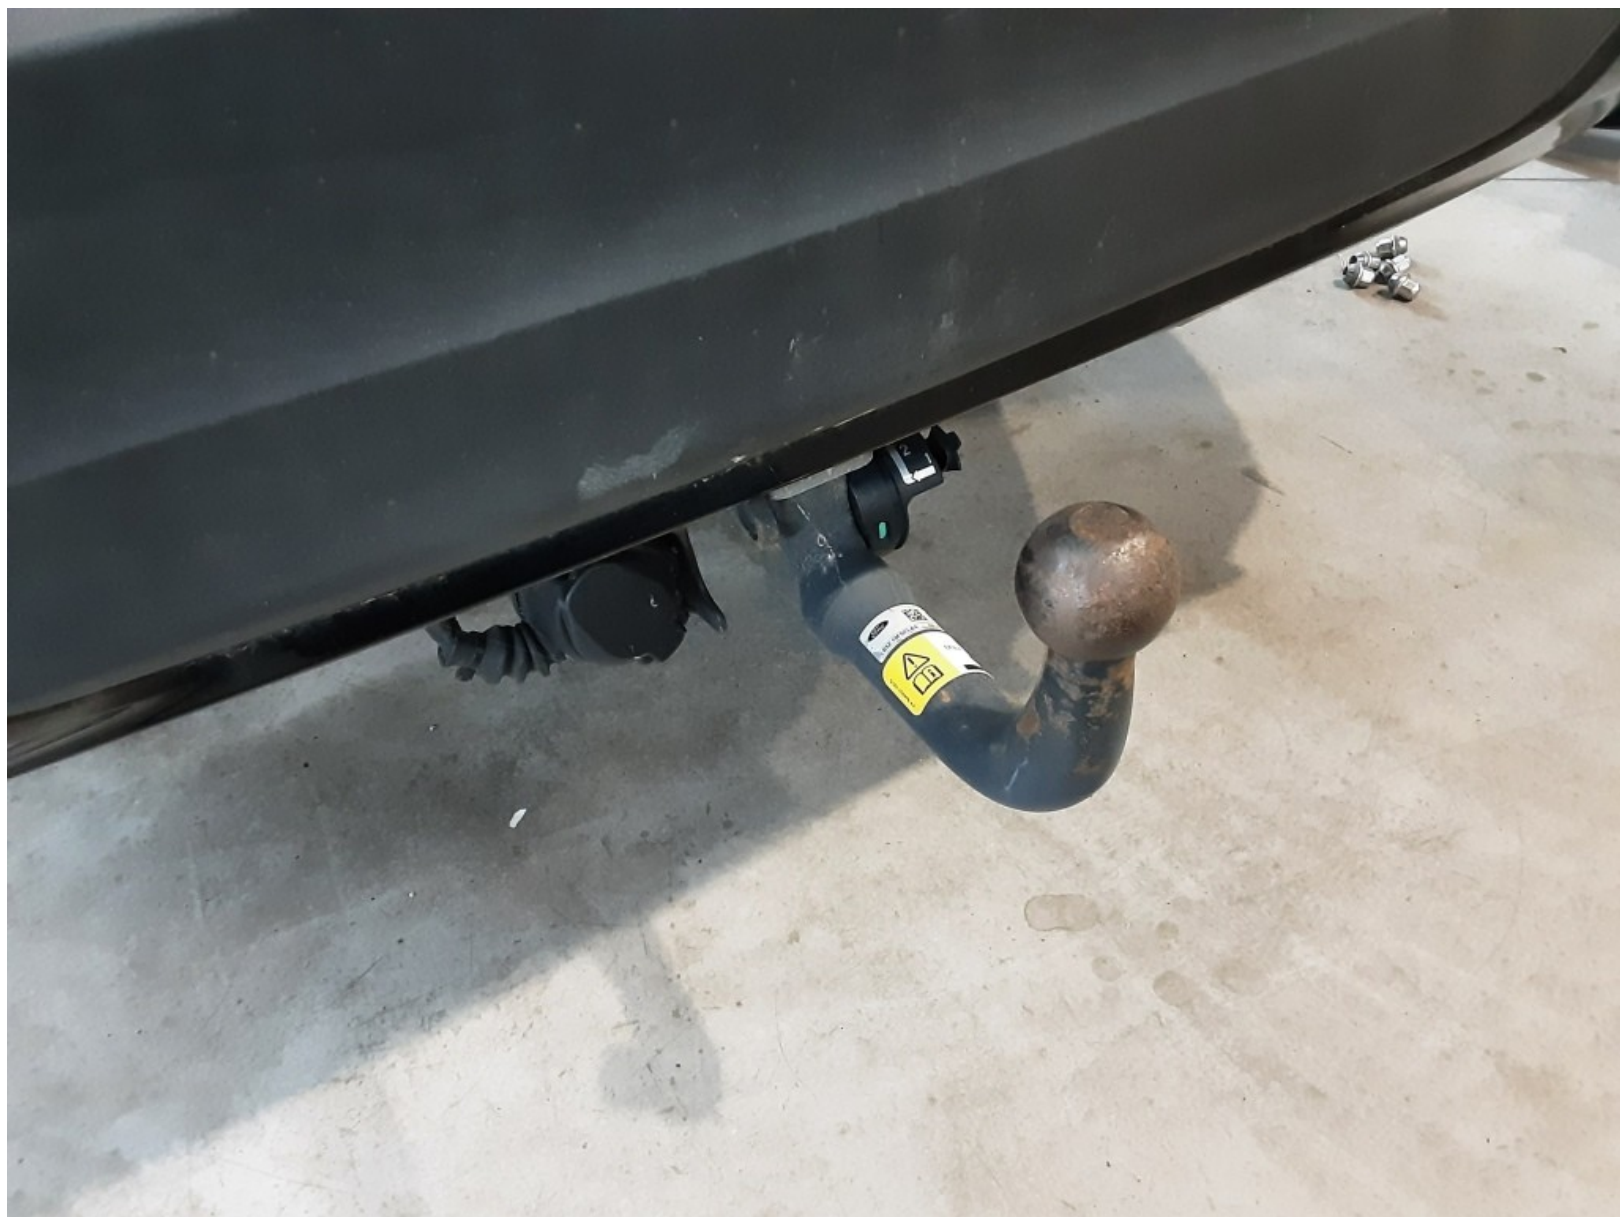
### PODVOZEK

levá část zadní nápravy, vč. pneu  
pravá část zadní nápravy, vč. pneu  
levá část přední nápravy, vč. pneu  
pravá část přední nápravy, vč. pneu  
zadní část podvozku  
střední část podvozku  
přední část vč. motoru
