# TECHNICKÝ PROTOKOL VOZU

Sema Cars s.r.o. ○ IČO 02980746

| Model | Passat | Výkon motoru v kW | 147 | | |
| VIN | WVWZZZ3CZPE039637 | STK platnost do | 28.03.2027 | | |

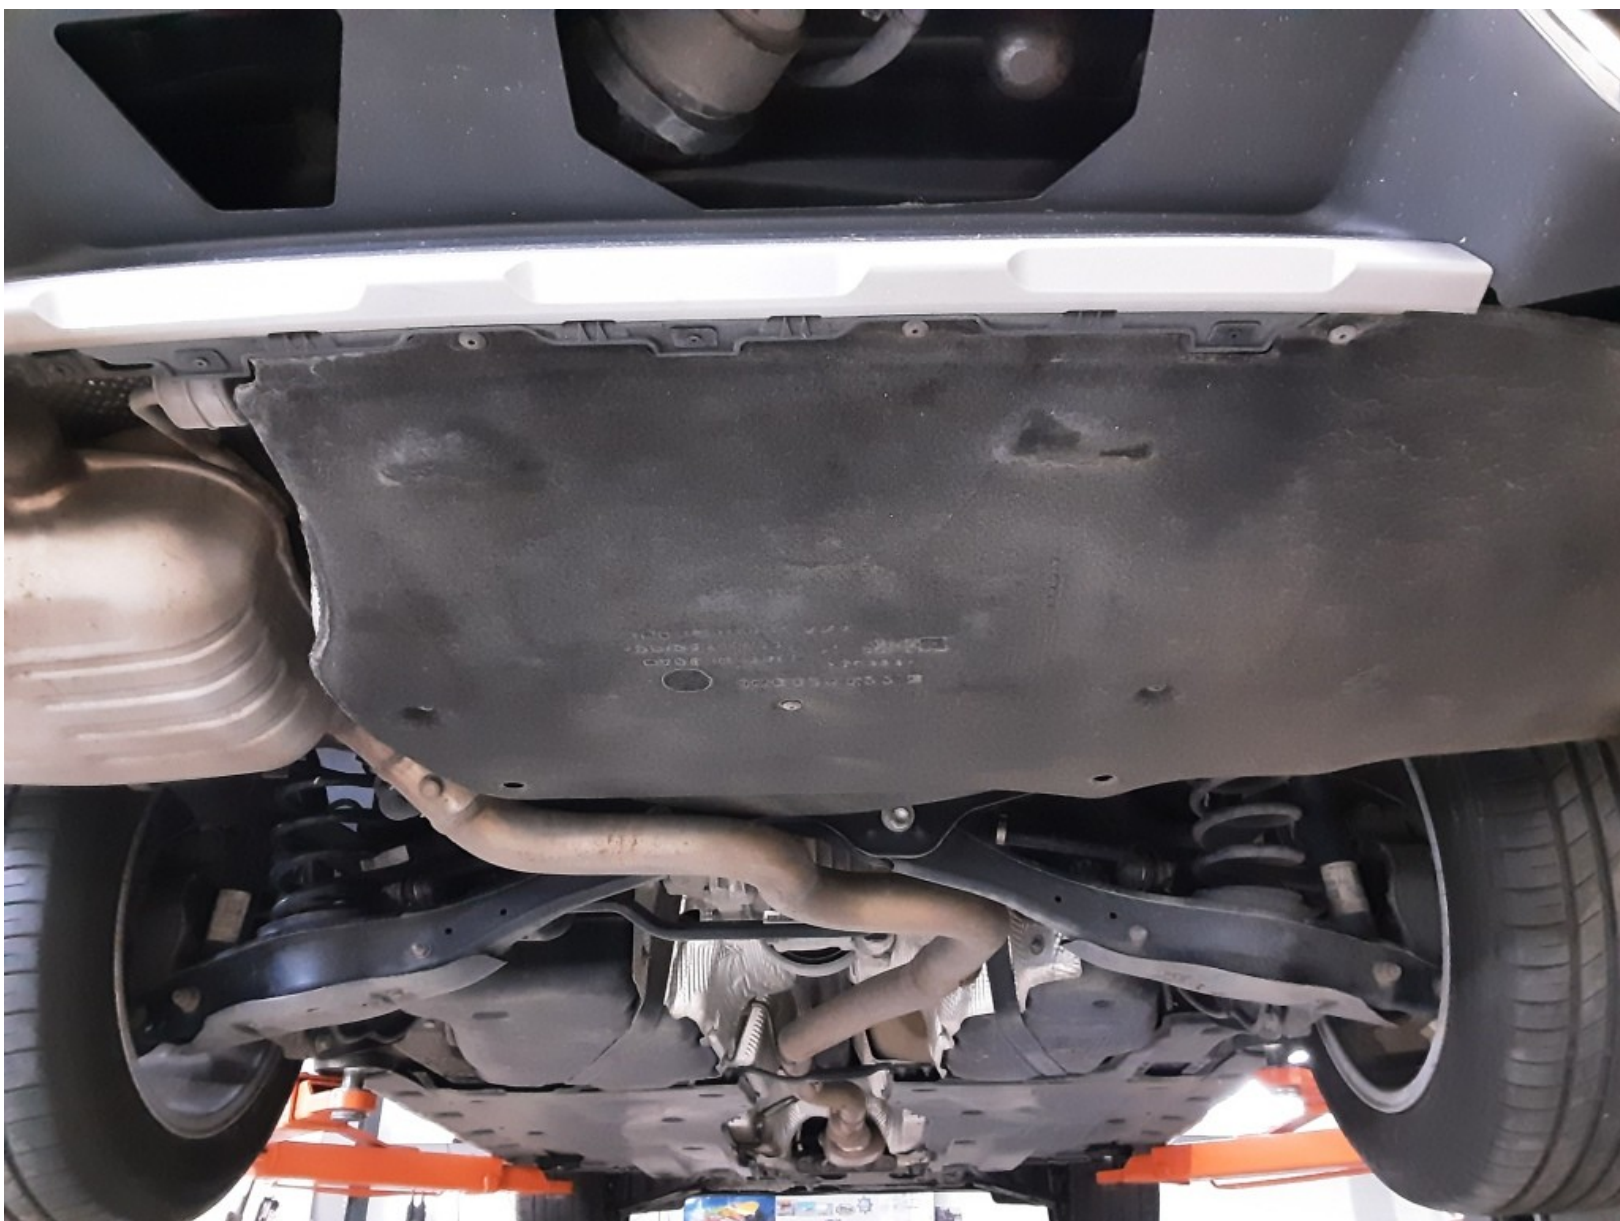
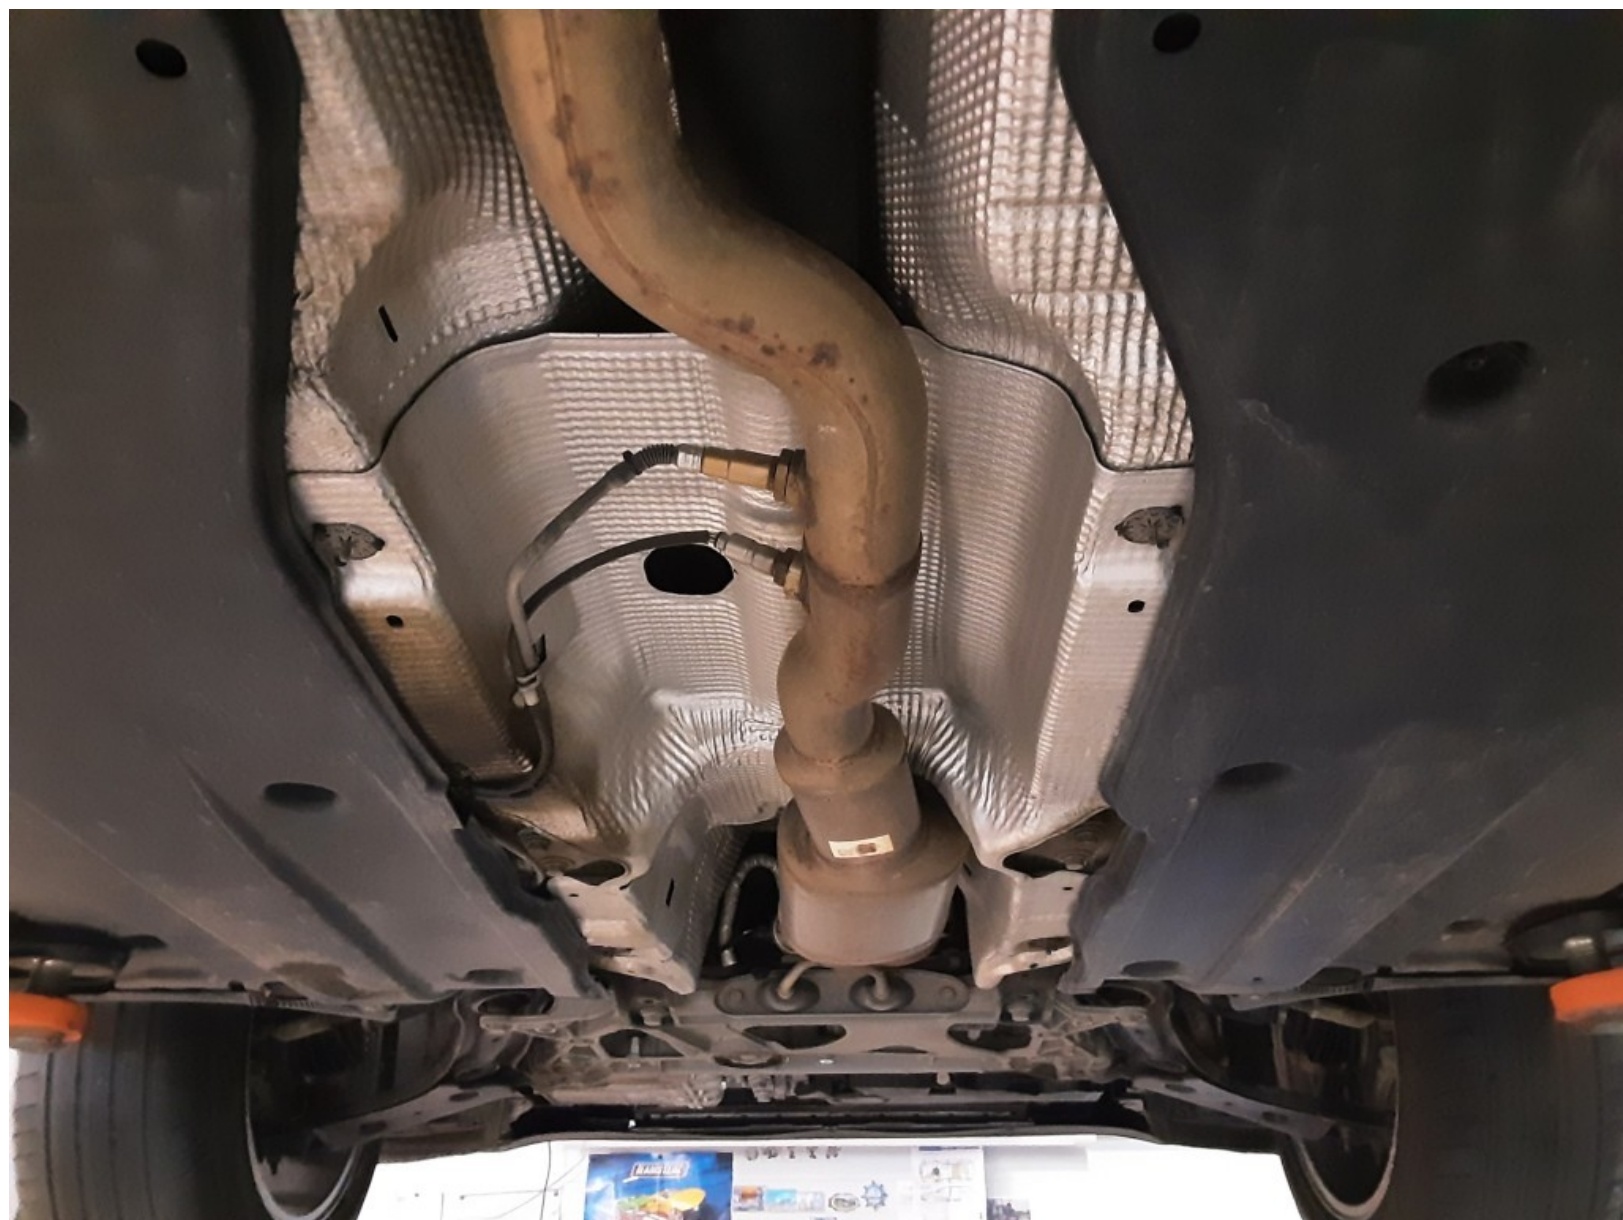
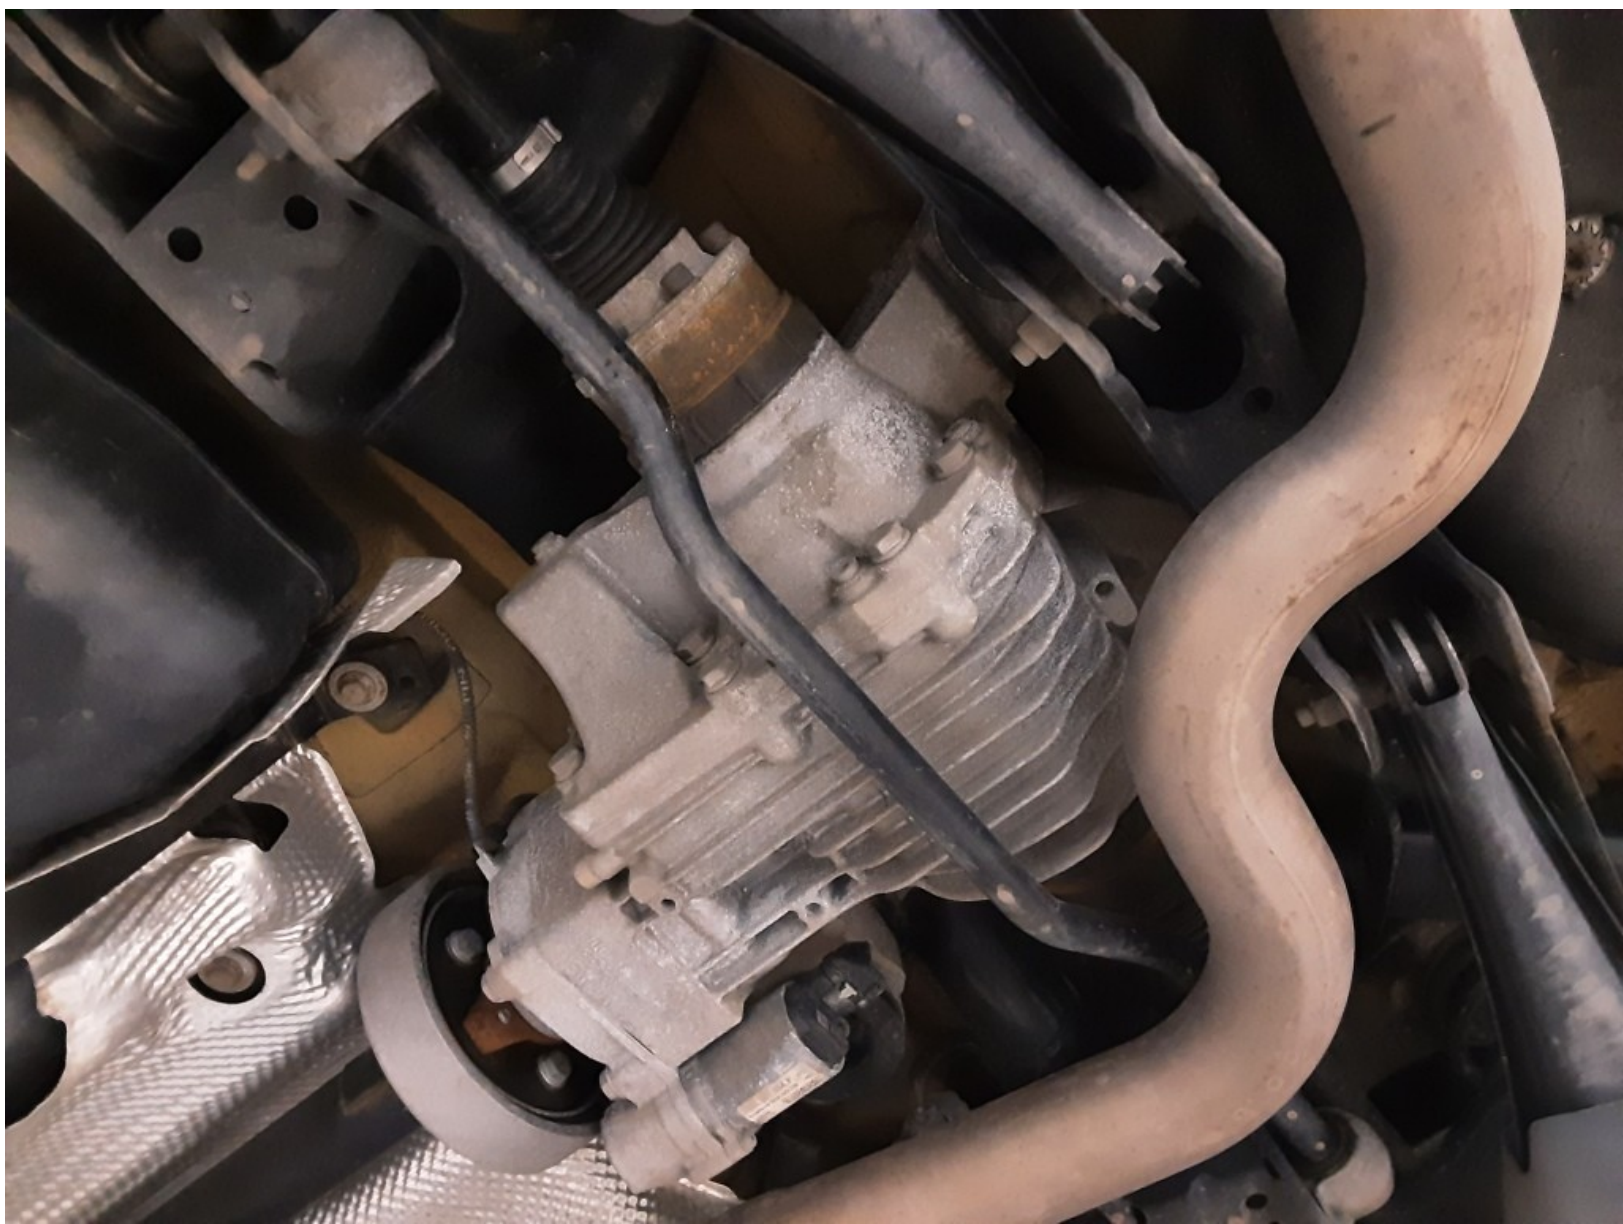
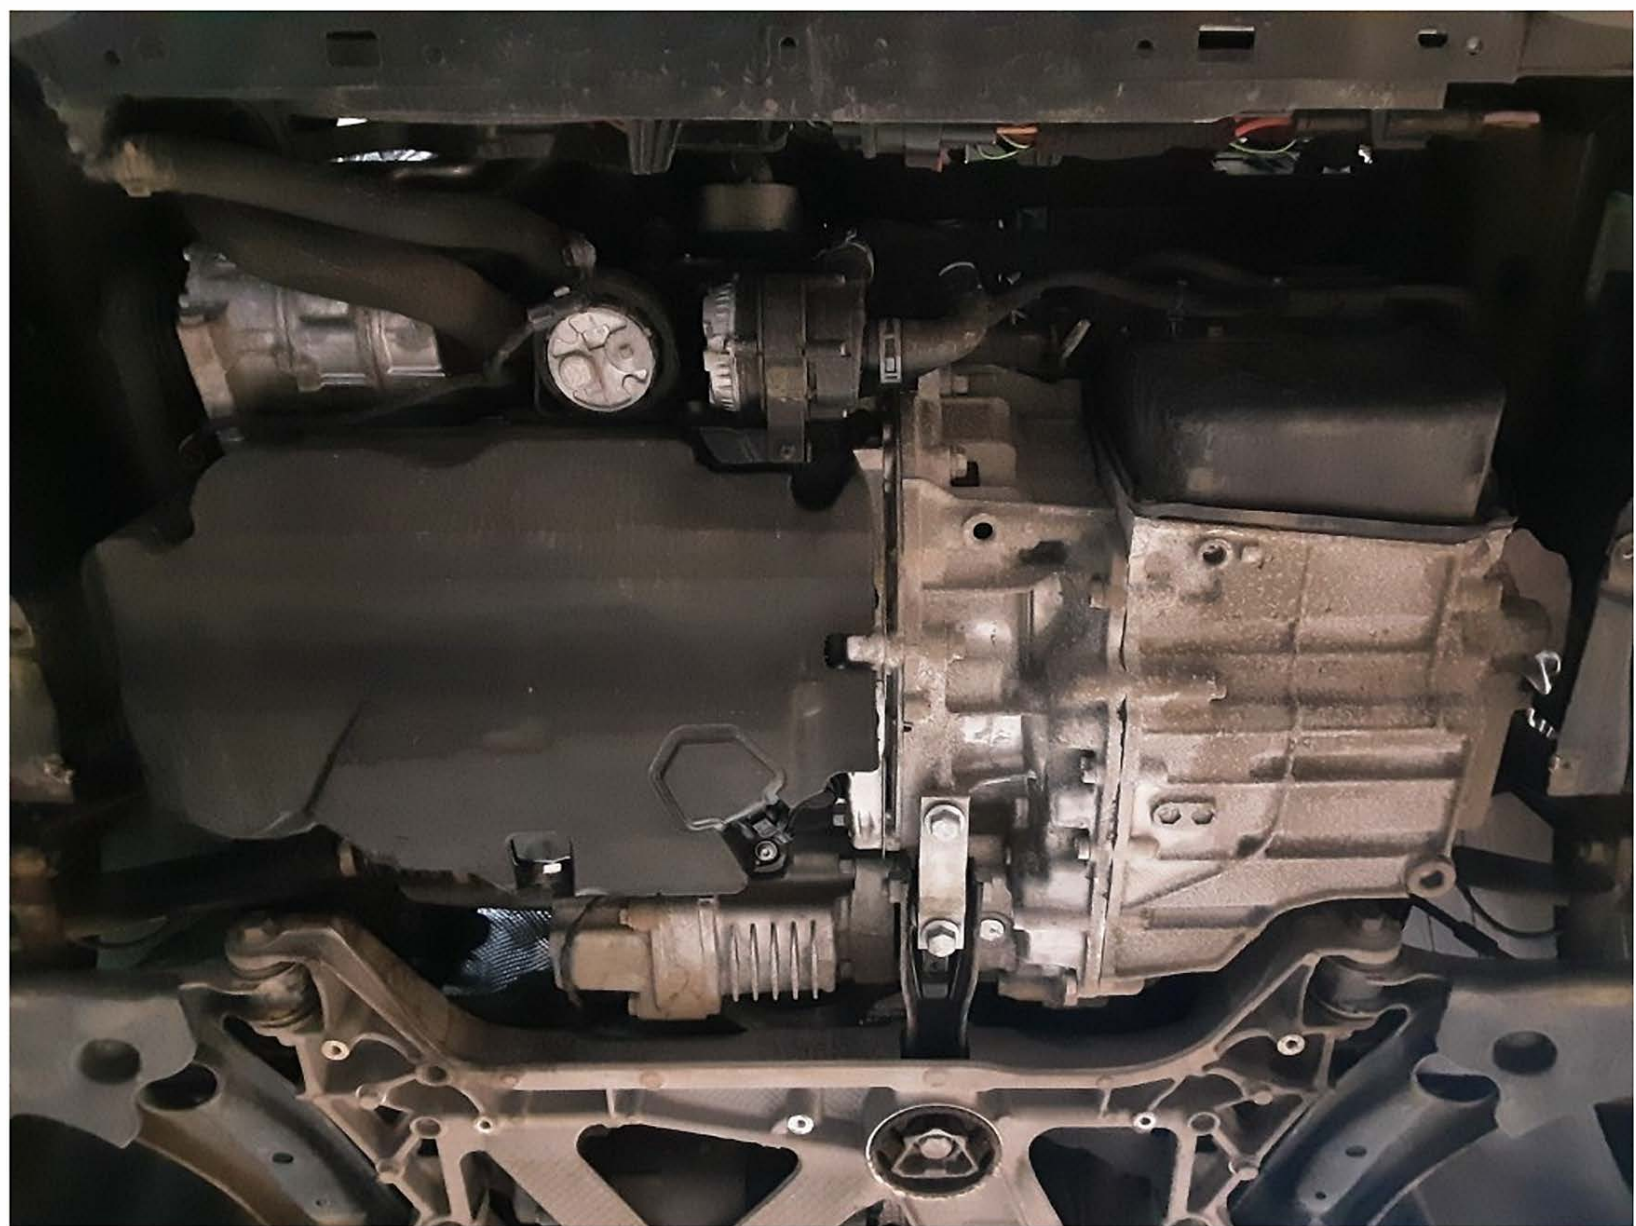
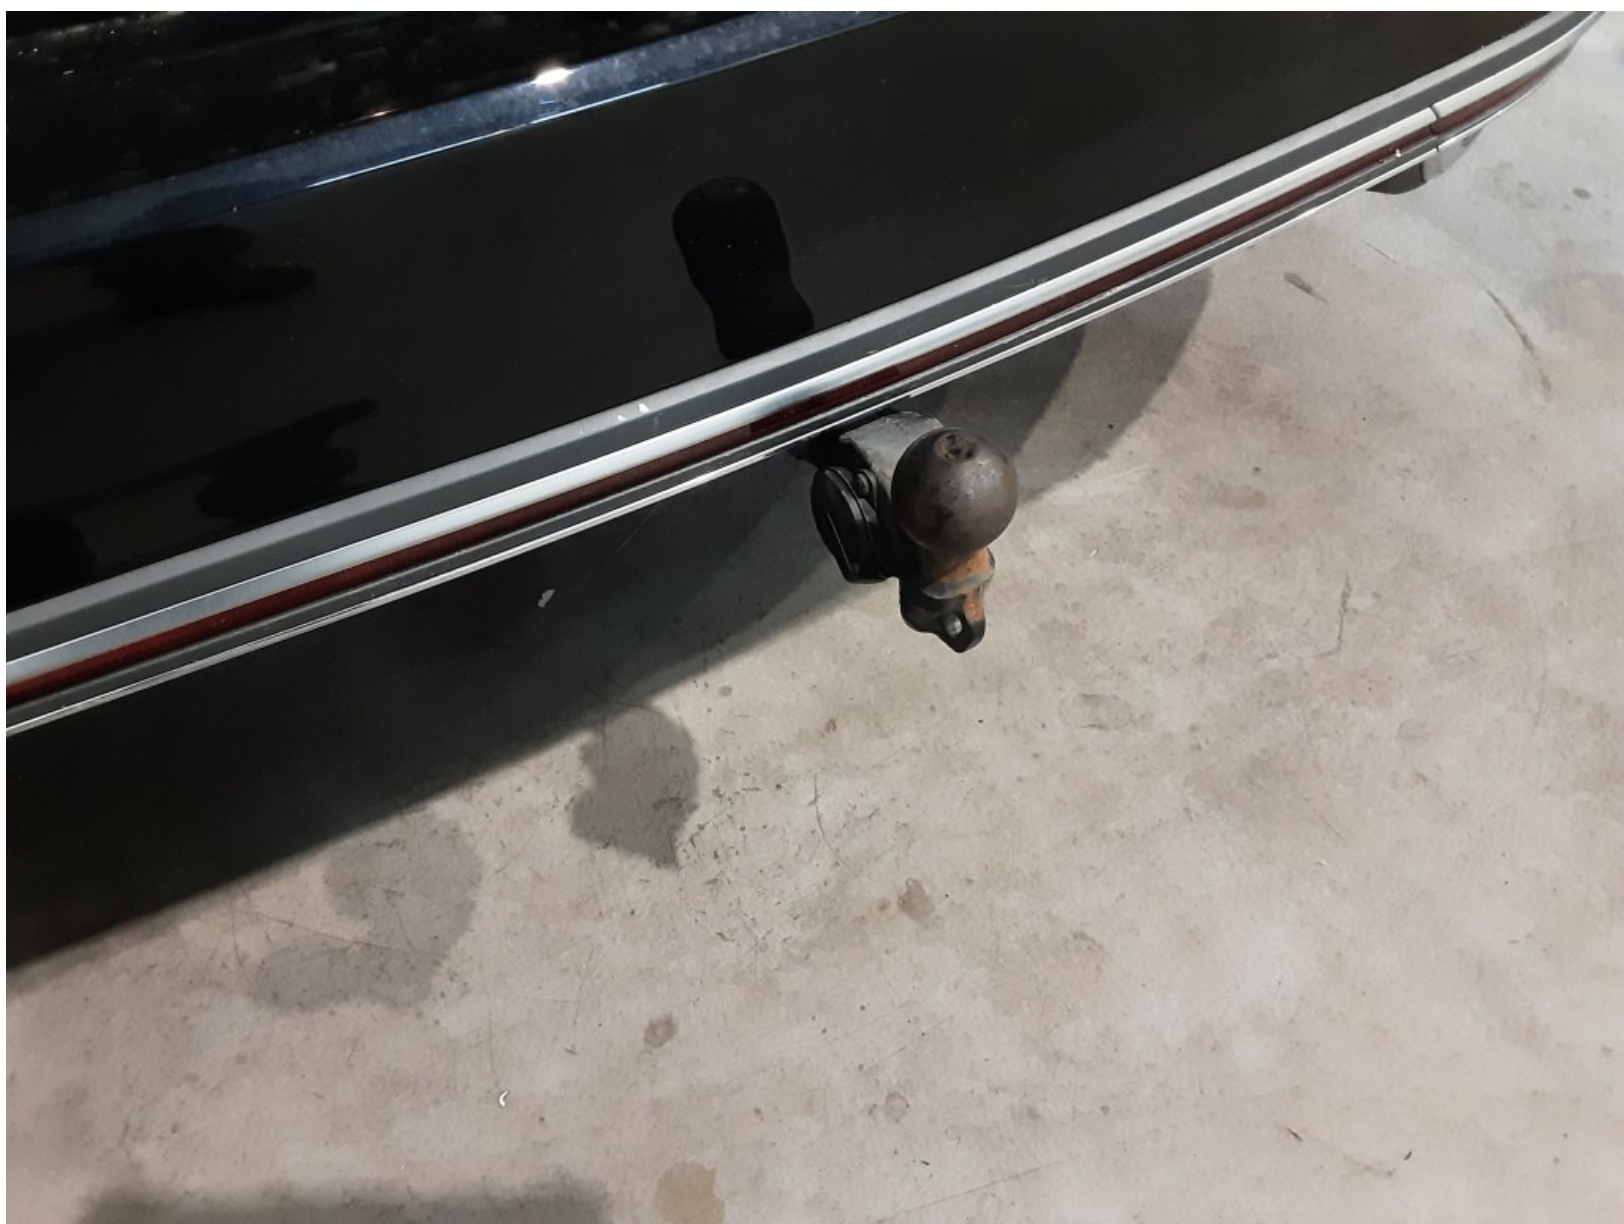
### PODVOZEK

levá část zadní nápravy, vč. pneu  
pravá část zadní nápravy, vč. pneu  
levá část přední nápravy, vč. pneu  
pravá část přední nápravy, vč. pneu  
zadní část podvozku  
střední část podvozku  
přední část vč. motoru
